광주광역시 신청사 건립공사 현장

한 이 수
금호건설 부사장

이 효 범
현장소장

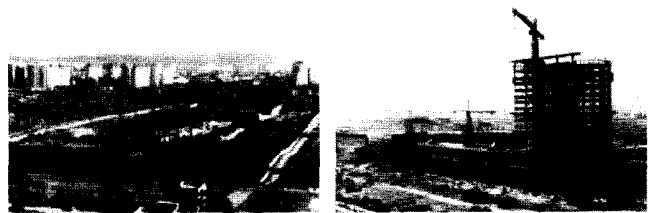
그림 2. 주요공정

[착공전대지전경 : 98.11월] [지하굴착공사완료 : 99.5월]

[철골공사 세우기시작 : 99.12월] [18층 CON'C 타설완료 : 2001.2월]

[외벽마감공사완료 : 2002.2월] [준공대지전경 : 2003.11월]

공기가 연장됨에 따라 외기에 의한 골조 노출을 방지하기 위한 조치가 필요하였으며, 해결 방안으로 조속히 외벽 마감공사를 완료하여 외기로부터 건물을 보호 후 후속공정을 진행하게 되었다.

본 건물은 저층부 5층과 고층부 18층으로 설계되어 층단위 골조공사 시행시 공사완료일이 차이가 발생하여 저층부위의 골조가 외기에 영향을 받게 됨으로 의회동, 시민홀 경계구간과 시민홀, 행정동 고층부 경계구간에 Expansion Joint를 활용하여 저층부와 고층부를 분리 후 골조공사를 시공하였으며, 그 결과 외벽 마감공사와 동시에 시공이 가능하였다.

도 기대할 수 있었다. <그림 2>주요공정사진참조
