분당 파크뷰 현장 - 매스 콘크리트 시공사례

- Execution of Mass Concrete in PARKVIEW -

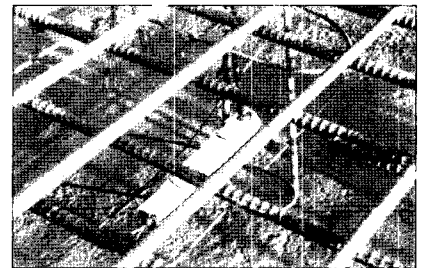
사진 2 유효응력계 설치 후 타설 장면

<사진 1>은 온도 센서를 설치한 후의 모습이며, <사진 2>는 유효응력계 설치한 후 타설 장면이다.
