# 재보수-보강된 철근콘크리트 보-기둥 접합부의 구조특성

## Structural Characteristics of Reinforced Concrete Beam-Column Joints Repaired and Restrengthening

### Abstract

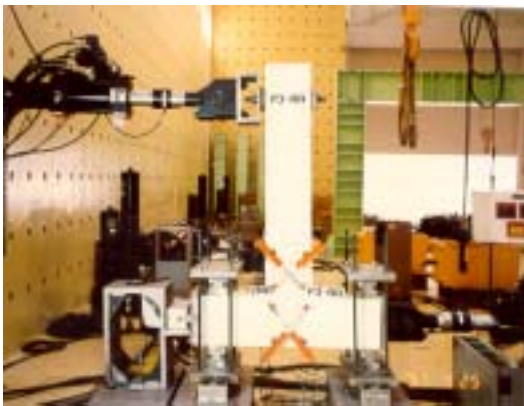
Fig. 2 Test Setup

시험체 설치상황은 Fig. 2와 같이 실험을 위해 기둥부분을 수평으로 눕혀서 기둥 양단부에서 수평축 회전이 가능하도록 4개의 힌지를 이용하여 고정시켰다.

기둥의 축력 도입을 위해서 시험체는 25tonf인 가력기(actuator)를 이용, 기둥 한쪽 단부에 체결시켜 기둥의 평형하중의 약 40% 정도인 30kgf/cm<sup>2</sup>의 압축력을 작용시켰다. 보의 반복하중은 반력벽(reaction wall)에 부착된 용량 25tonf인 가력기를 켈틸레버 보끝부분에 연결시켜 가력하였으며 가력점도 회전을 고려하여 힌지로 처리하였다. 정적하중 시험체는 재하주기 0.005Hz속도로, 동적하중을 받는 시험체는 1차 실험과 2차 실험을 동일하게 시험체에 따라 재하주기 1.0Hz 및 2.5Hz로 작용시켰으며, 시험체에 작용시킨 가력단계는 Table 6과 같다.

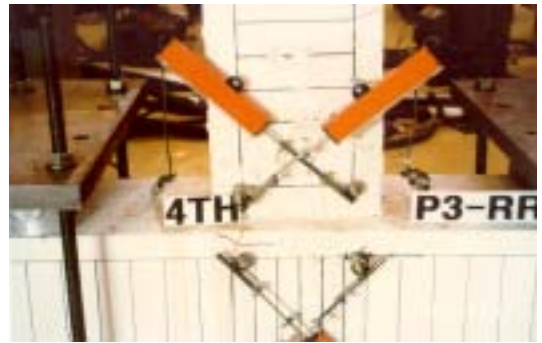
Fig. 5 P3-RR 시험체의 균열

P3-RR 시험체는 연성비 0.5인 1단계에서부터 접합부내 기둥 측면 부위에 초기균열이 발생하기 시작하였다. 보에서의 균열은 연성비 1.0인 2단계에서 급격하게 진전되었고, 연성비 1.5에서는 보 단부의 가력점

의 처짐이 현저하게 나타나기 시작하면서 보 전체에 걸쳐 발생한 미세한 균열들이 폭이 넓은 균열형태로 되었으며, 하중반전에 따라서 상하부 균열들이 교차하였다. Fig. 5에 보듯이 접합부 부근에 걸쳐서 휨에 의한 사인장 균열들이 형성되었으며, 접합부내의 균열 진전상황은 심하게 진전되어 접합부 패널 영역을 벗어나 기둥의 상하부분으로 진전되었다. 이후 연성비 2.0인 4단계에서 접합부내 사인장 대각선 균열의 폭이 열리면서 균열이 집중됨에 따라 피복콘크리트가 박리되어 파괴되었다.
