단일 상악 중절치의 심미적 수복

백 승 진 원장

입구정 백치과의원 · 서울치대 보철과 외래교수

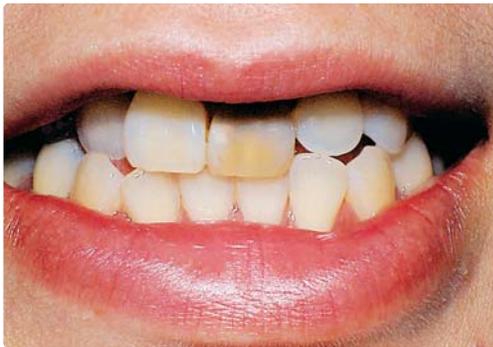
그림 1-1 치료전 상태 - 변색된 중절치가 조금 길어보임

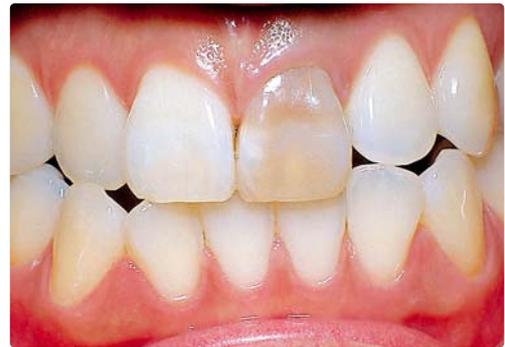
그림 1-2 치료전 상태 - 중절치의 변색이 두드러짐

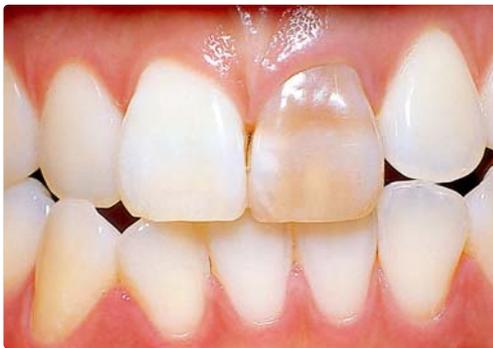
그림 1-3 치료전 상태

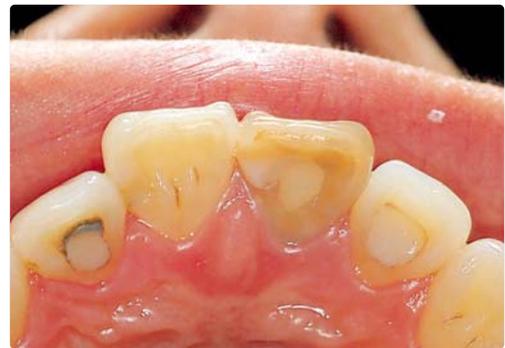
그림 1-4 치료전 상태 - 인접면과 설측에 Resin filling됨

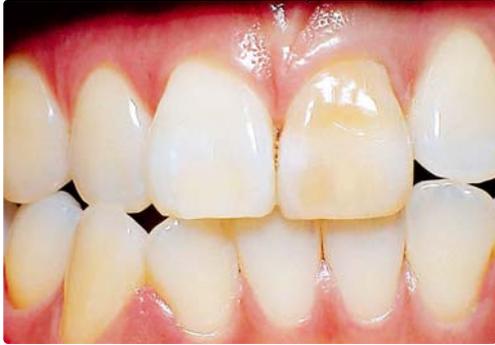
그림 1-5 실험치미백 1주일 후

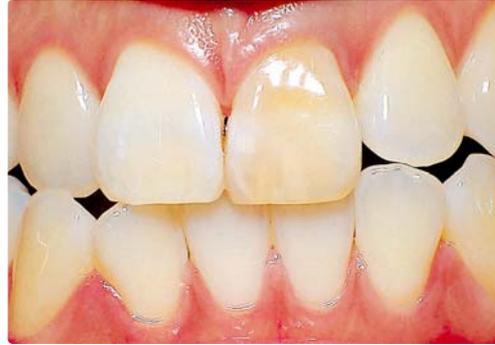
그림 1-6 실험치미백 2주일 후

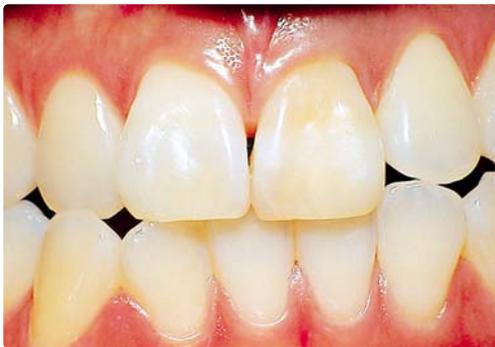
그림 1-7 실험치미백 3주일 후

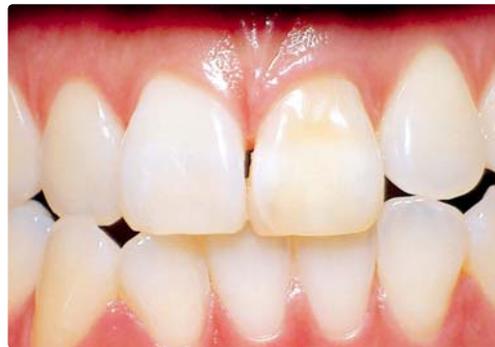
그림 1-8 실험치미백 4주일 후

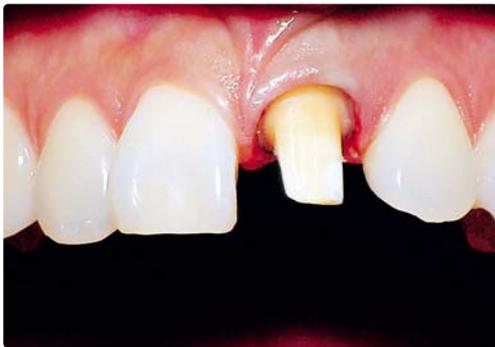
그림 1-9 지대치 삭제

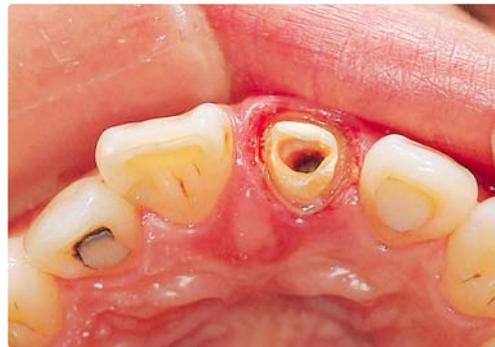
그림 1-10 잔존치질 - 순측은 최대한 치질을 save함

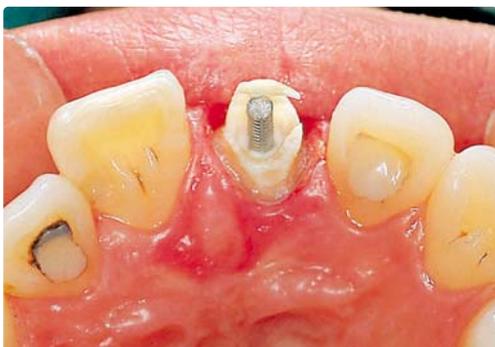
그림 1-11 Parapost접착

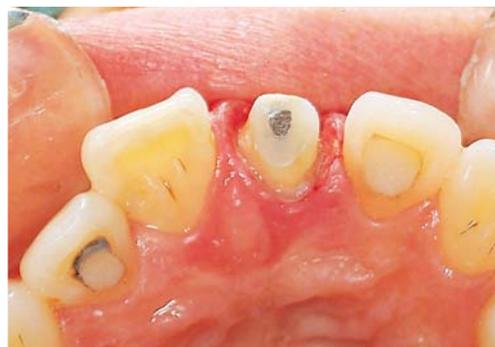
그림 1-12 구치부 Resin으로 Core형성

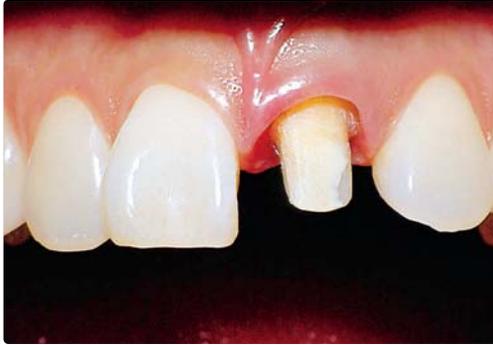
그림 1-13 완성된 지대치 변형

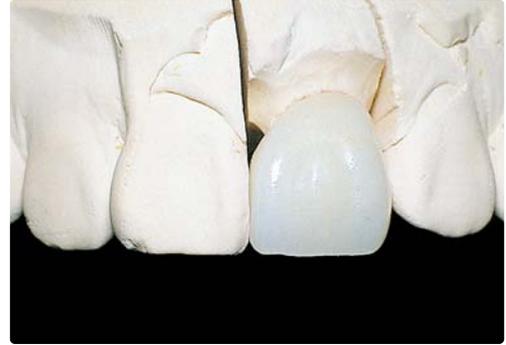
그림 1-14 완성된 Impress II Crown

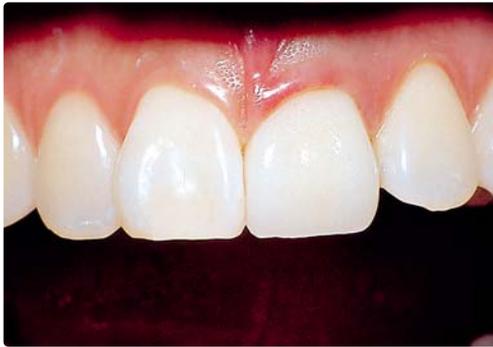
그림 1-15 정착된 Impress II Crown

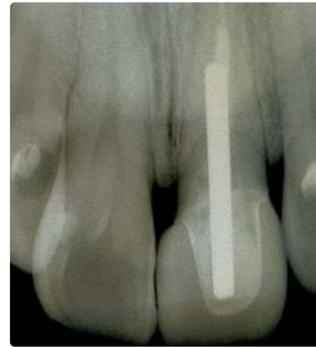
그림 1-16 X-ray - 충분한 두께와 깊이의 Parapost와 Impress관

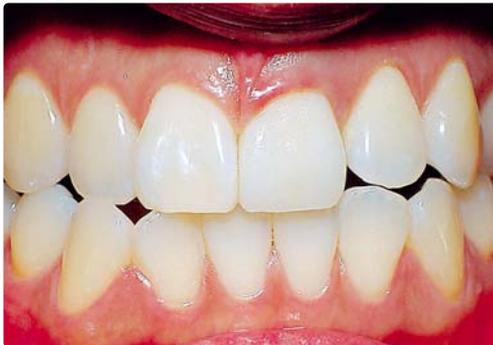
그림 1-17 치료후 상태 - 뛰어난 심미성과 자연감을 나타냄

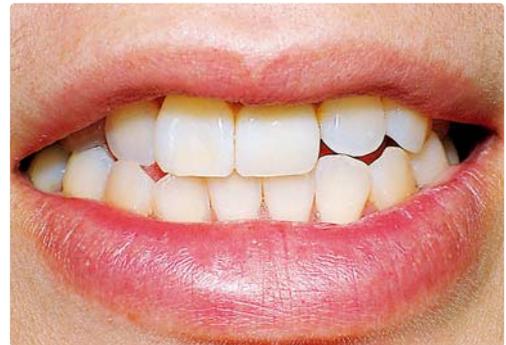
그림 1-18 치료후 상태 - 완벽하게 Smile을 재현함

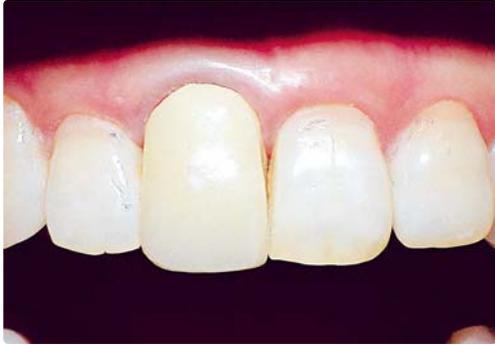
보통은 색상과 투명도의 재현이 힘들거나 경우에 따라서는 형태의 이상과 적합성 부족으로 인해 치주조직에 영향을 미쳐 심하게 치은이 퇴축될 수 있다. Margin부위의 과푼용은 보통 충분히 지대치를 삭제하지 않은 경우에 나타난다. 또한 치근의 변색이 치은을 통해 비쳐 나오므로 치은변연 밑으로 Biologic width를 최소 보장할 수 있는 한 치은 연하로 Margin을 형성하여야 한다.

그림 2-1 길이가 길고 치은이 퇴축되고 색상 조화가 안되는 PFM관

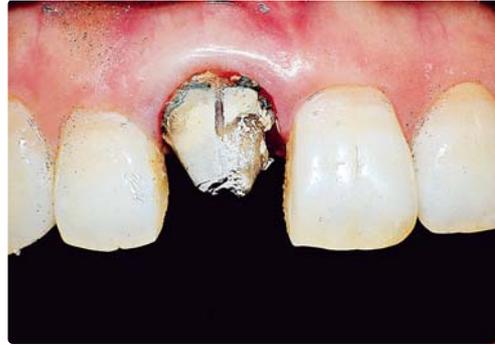
그림 2-2 지대치 삭제가 충분치 못함

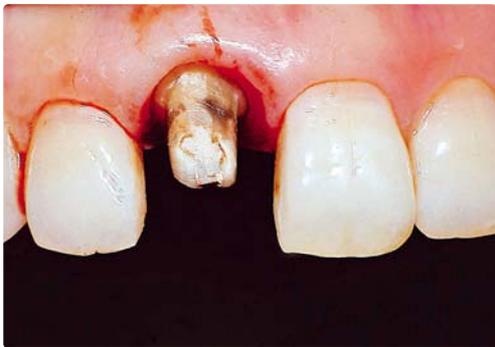
그림 2-3 Margin형성과 개괄적인 지대치 삭제 완료

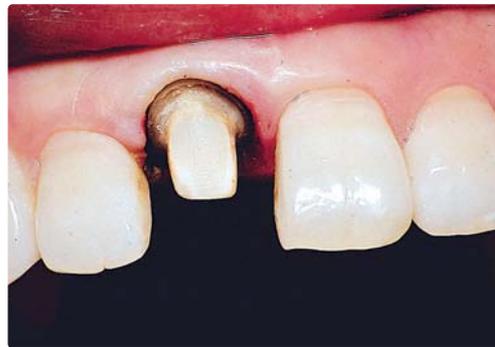
그림 2-4 약1주일후 인상 채득

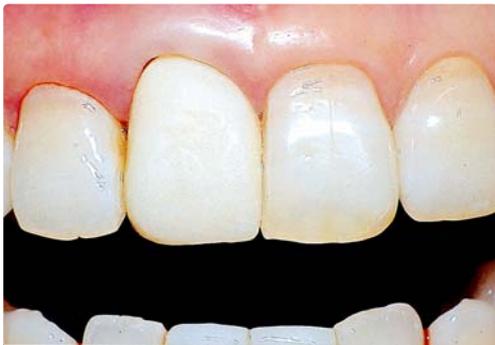
그림 2-5 정상 형태의 임시 치관으로 약3주 정도 기다림

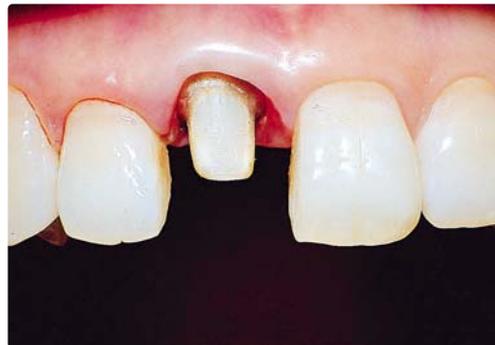
그림 2-6 접착 직전의 치주 상태

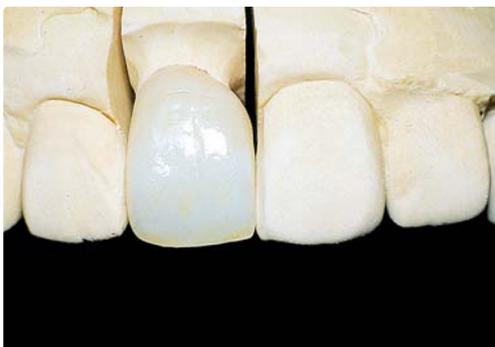
그림 2-7 완성된 Empress관

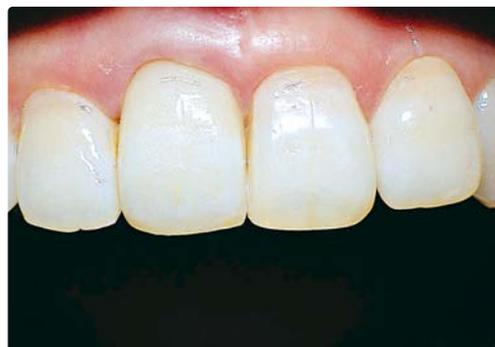
그림 2-8 접착직후 상태 - 완벽하지는 않지만 상당히 Match가 잘됨

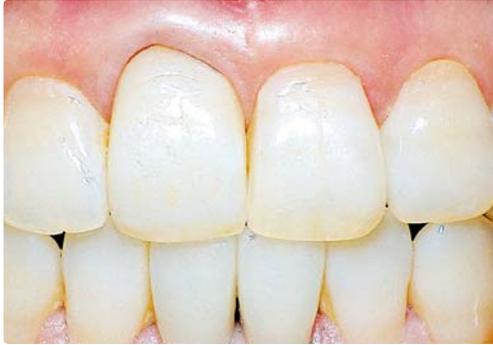
그림 2-9 접착후 6개월 후 상태 - 비교적 양호한 상태를 유지함

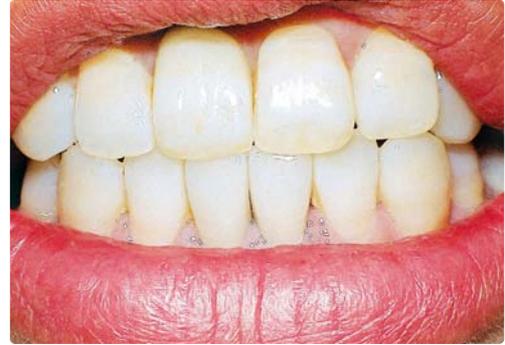
그림 2-10 입을 벌린 경우 자연감을 최대한 확보할 수 있었음
