전치부와 구치부에서의 임플란트 수복에 대한 증례

정찬권 원장
연우치과의원

증례 I - 상악 좌측 중절치 결손시 임플란트를 이용한 심미적 수복

증례 II - 구치부 부분 무치악시 포셀린을 이용한 임플란트 수복

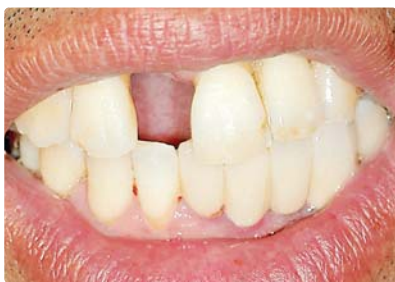
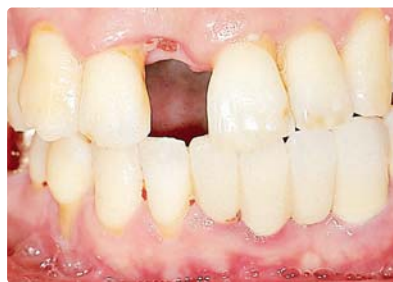
초진시의 구강내 소견으로 우측 측절치와 결손부위사이에서 치간유두의 상실이 보인다. 보철수복 계획단계에서 고려가 필요한 사항이다.

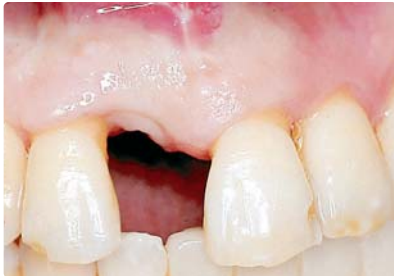
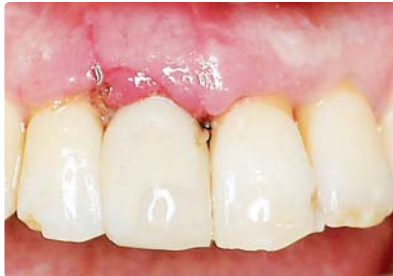
이치수술시 결합조직을 이용한 치간유두 재생을 시행하기전과 수술 후 임시 수복물을 장착한 소견이다. 수술상에서 skill상의 실수가 있었던 증례이다.

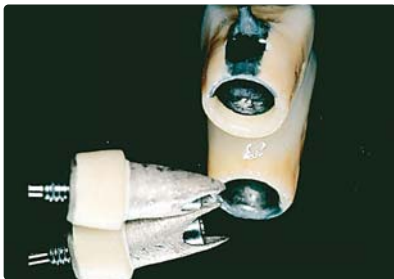
Customized Abutment를 제작하였다. 치은하방부위는 세라믹을 이용하여 제작하였고, 이는 추후 있을 치은 퇴축시의 심미적인 장애에 대한 대비책이며, 동시에 보철물 장착시의 치은에서의 Shadow를 만들지 않기 위한 방법이라고 할 수 있다.

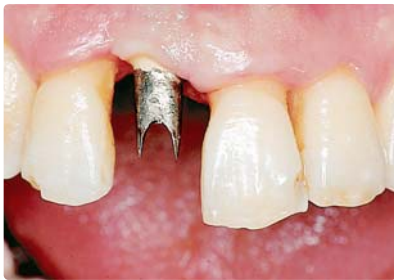
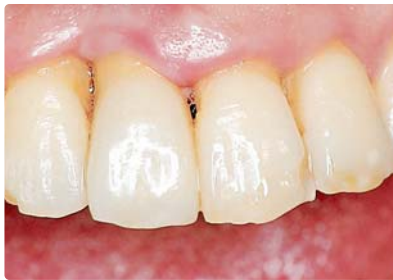
Customized Abutment 장착상태와 최종수복물을 장착한 상태를 보여준다. 결합조직을 이용한 치간 유두 재생은 성공하지 못하였고 이의 극복을 위해서 여러 치료방법이 시도되어야 할 것이나, 근본적으로 인접치의 치조골의 상실이 재생을 어렵게 만들것이고, 형태적인 재생시에도 pseudo papilla만 만들어질수 있을것으로 생각되어진다.

또 그 형태의 지속적인 유지는 보장될 수 없을 것이다.

상황에 맞는 치료방법의 선택이 이루어져야 하는데 이 경우에는 Root Form을 임플란트 수복물에 재현하기로 결정하였다.

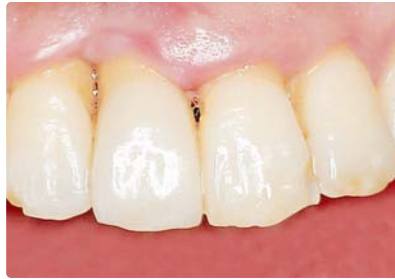
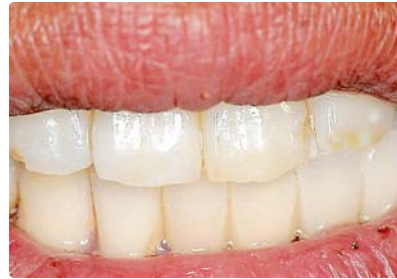
입술을 젖힌 상태와 입술이 자연스럽게 수복물을 가리고 있는 상태의 소견으로 자연스러운 색감, 형태, 질감을 보여준다.

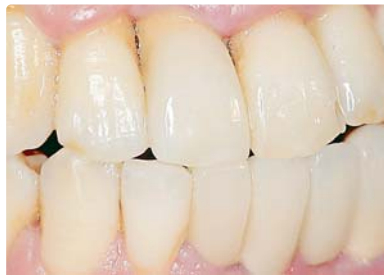
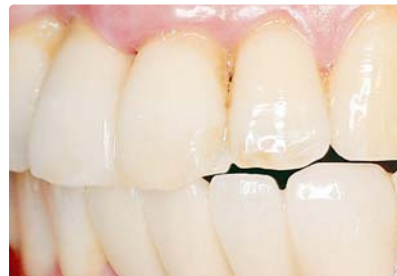
측방에서 관찰했을때의 소견으로 치간유두의 상실에 따른 심미적인 손상이 보여진다. 조건이 충분하지 않았을 때의 전치부 임플란트 수복의 전형적인 예라고 할 수 있다.

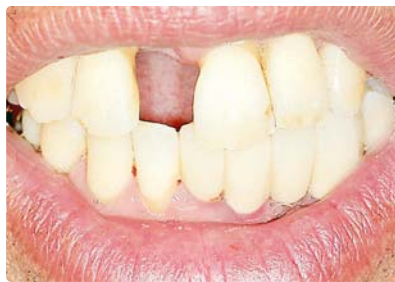
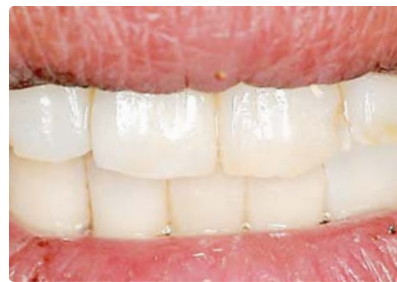
치료전,후의 비교사진으로 다른 자연치에 가해지는 손상없이 치아결손에 대한 수복이 이루어져 있다.

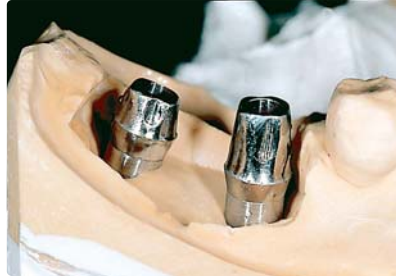
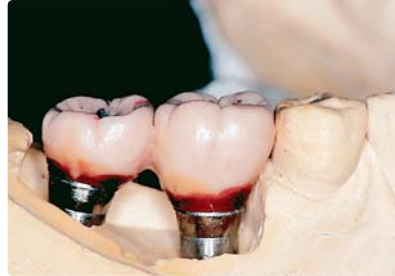
Cementation type 의 abutment를 형태 조정 후 이 위에서 full-contour wax-up을 시행한다. 보철수복시 모든 porcelain crown 제작시 full-contour wax-up이 치료의 질을 높여주는 것은 주지의 사실이나 현실적인 여러조건속에서는 힘든 것 또한 사실이다. 그러나 full mouth rehabilitation 이나 임플란트 수복시는 full-contour wax-up 과정이 여러 이유 때문에 꼭 필요한 고정이라 생각된다.

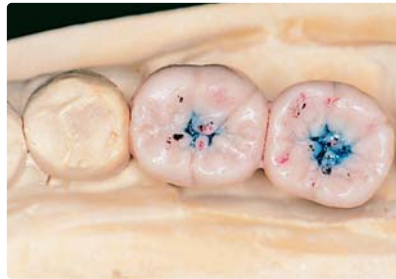
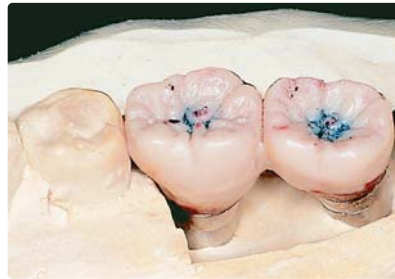
Ceramic을 이용한 수복이 결정되었으므로 파절을 줄이기 위한 metal framework 디자인을 위해 putty를 이용한 작업 mold 제작. 구치부임플란트수복시 ceramic은 많은 문제점이 존재한다. 교합력의 완화가 골드에 비해 어렵고 파절저항성이 낮으며, 환자의 저작패턴에 대한 대응도 어려우나 미래의 임플란트는 ceramic을 이용한 수복물이 늘어날것이므로 이에 대한 사용상의 개념정립이 필요하다고 할 수 있겠다.

porcelain의 특징인 낮은 인장강도를 생각해볼때 metal framework의 디자인을 통한 응력분포, 교합로에서의 간섭예상부위 제거, 교합점형성시의 주의점 등을 고려하여 주의깊은 제작이 필요하다고 본다.

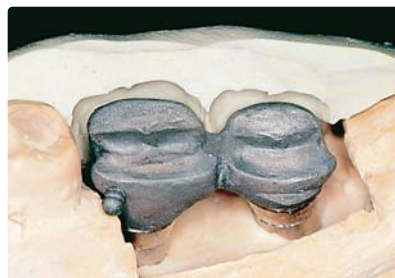
Metal framework을 보여준다. 제 이 대구치 수복물에서의 디자인상의 부족함이 보인다.

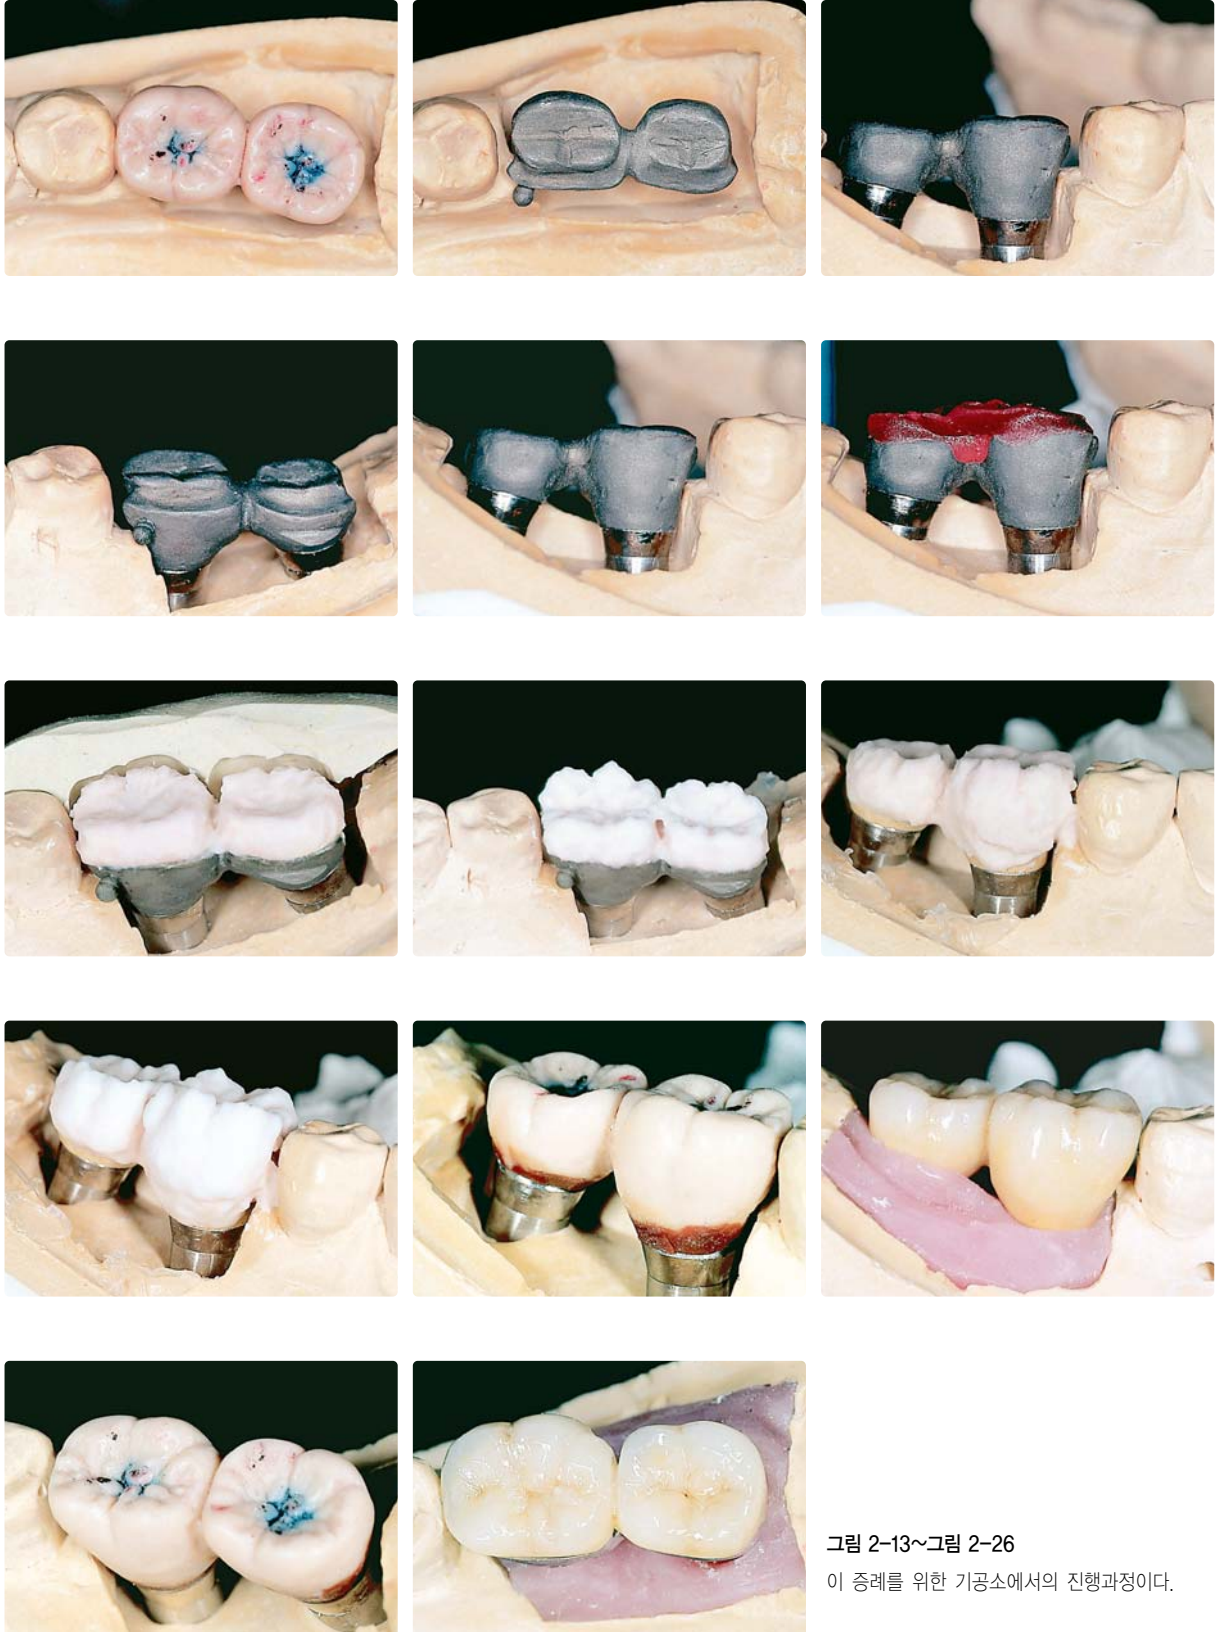
그림 2-13~그림 2-26
이 증례를 위한 기공소에서 진행과정이다.

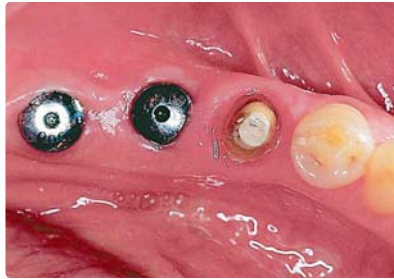
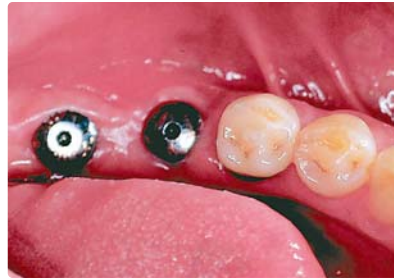
제 이 소구치 수복물의 제작이 동시에 이루어졌으며, 이의 장착조건이다.
 하악구치부의 교합면은 esthetic zone으로서 기능면에서의 회복뿐만이 아닌 심미성의 회복도 중요하다고 생각된다.

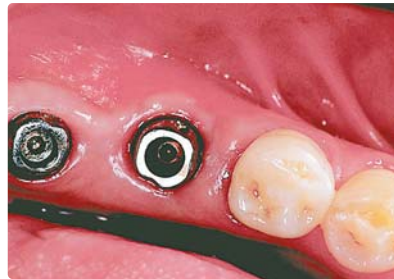
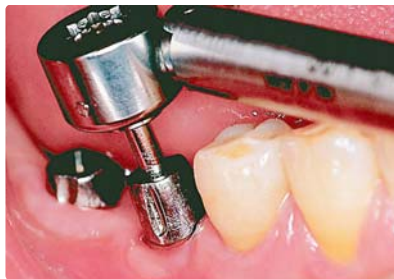
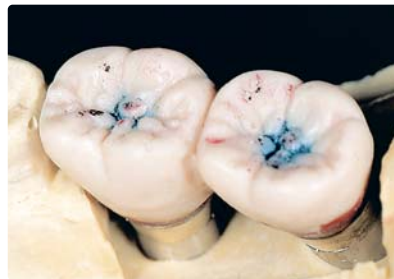
그림 2-29~그림 2-32

수복물을 장착하고 있는 과정이다.

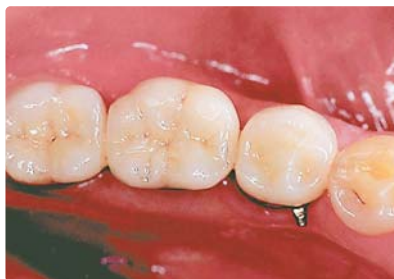
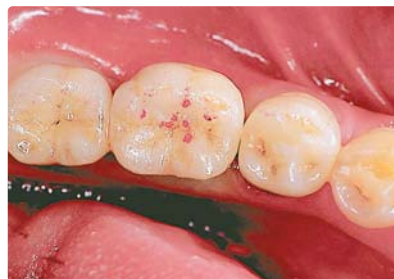
제 이 소구치의 수정 전, 후 부분 무치악 수복물의 심미적인 면에서의 비교를 위한 사진이다.

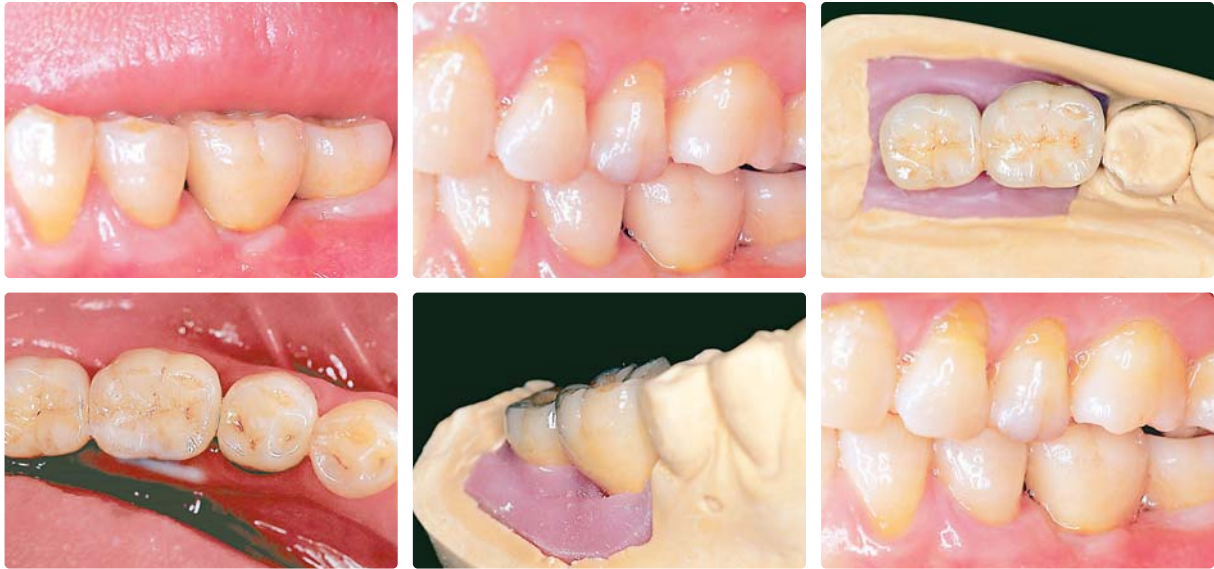
그림 2-35~그림 2-40
모델과 구강내의 비교사진

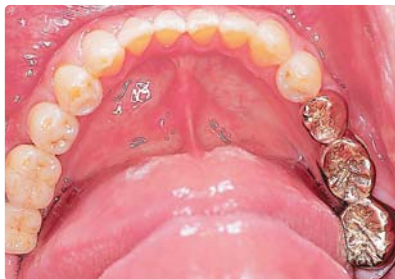
부분 무치악 구치부 결손수복시 교합적인 기준에서의 고려사항은 pound, sline과 neutral zone이다.

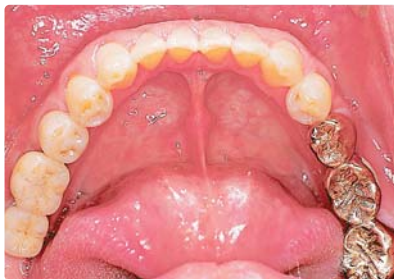
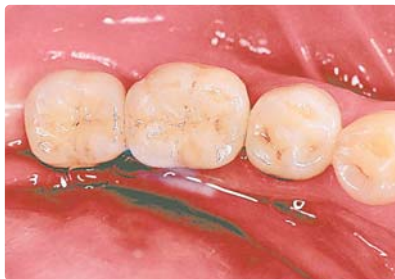
전체 교합면과 수복부위만을 확대한 사진이다.
