1999. 8. 17 터키의 이즈미트 지진

Izmit Earthquake of 17 Aug. 1999

정길호 (학회편집위원회, 국립방재연구소 연구관)

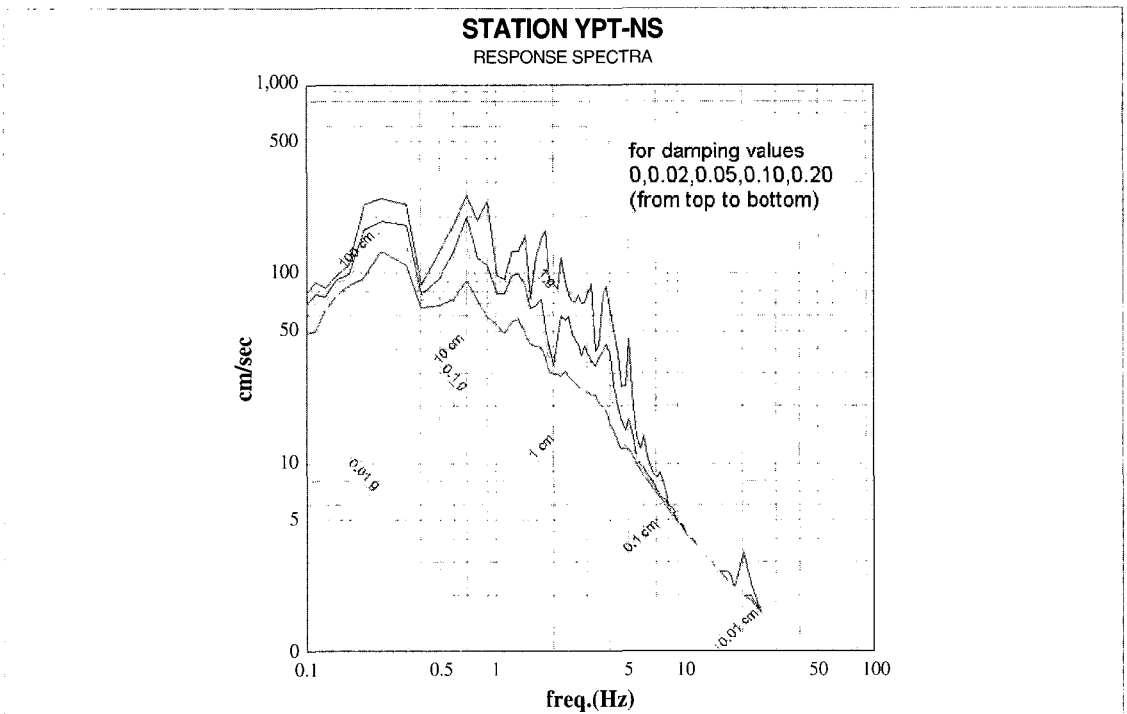
그림 8은 YPT 관측소에서 관측한 남북방향 성분 데이터를 tripartite logarithmplot으로 나타낸 응답스펙트럼이다. 가로축은 진동수이고 세로축은 상대

속도이다. 그림에서 곡선의 위부터 아래로 감쇠율이 각각 0%, 2%, 5%, 10% 및 20%이다. 대부분의 구조물의 감쇠율이 20%이하이어서 위와 같은 감쇠율에 대하여 응답스펙트럼을 작성한다.

그림 8. 야림자(Yarimca, YPT) 관측소에서 측정된 데이터의 응답 스펙트럼(Istanbul Tech. Univ., 1999)

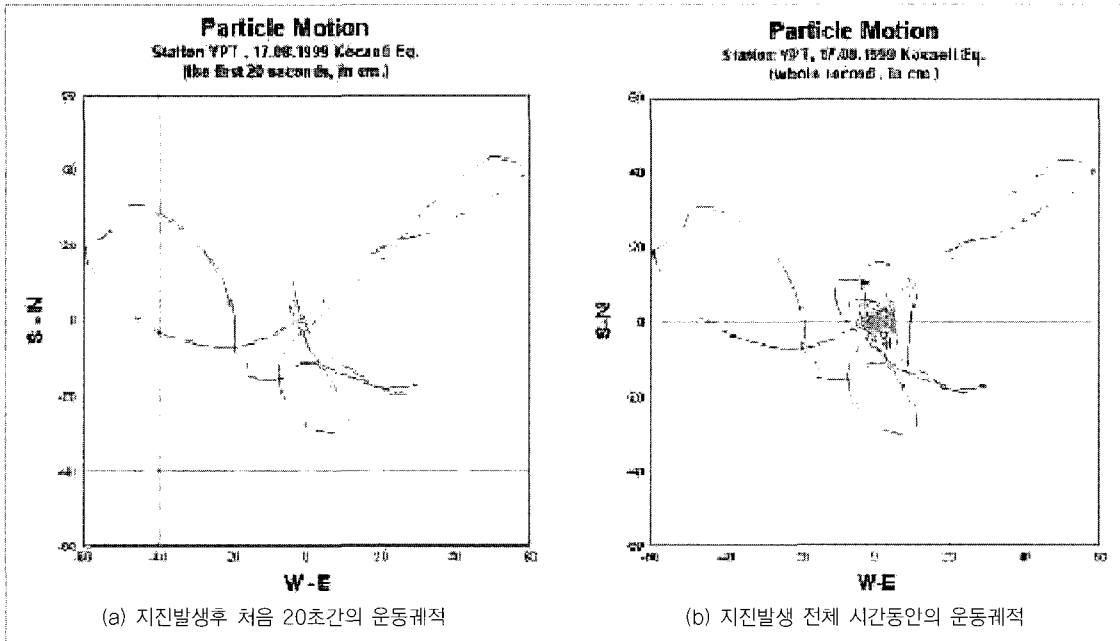
그림 9 역시 YPT 관측소에서 관측한 것으로 평면에서 입자의 운동궤적을 나타낸다. 운동폭은 최대 약 118cm의 동서방향 수평운동과 74.1cm 정도의 남북방향 수평운동을 나타내고 있다. 중심으로부터의 최

그림 9. 이스탄불 근처의 YPT 관측소에서 측정된 입자의 운동궤적(Bogazici Univ., 1999)

대변위는 약 72.3cm이다. 그림 9(a)는 지진발생후 처음 20초 동안 입자의 운동궤적이고, (b)는 지진발생 전체시간 동안 입자의 운동궤적이다.

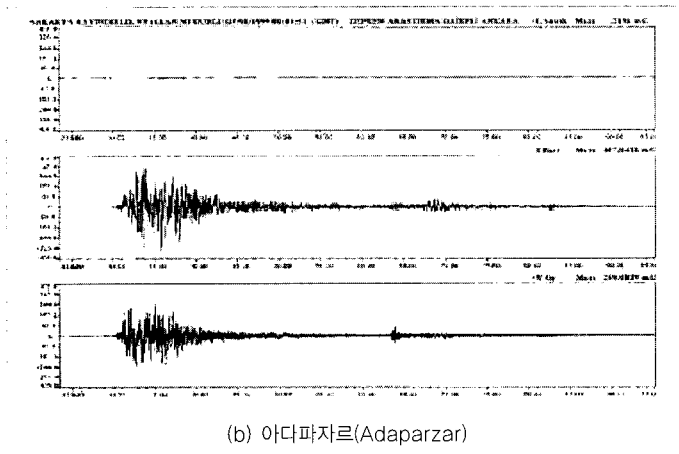
(a) 듀체(Düzce)

(b) 아다파자르(Adaparzar)

그림 11. 듀체 및 아다파자르에서 측정된 가속도의 동서, 남북 및 연직방향 성분

보다 진앙지에서 떨어져 있음에도 불구하고 최대 지반 가속도가 각각 약 410mg와 370mg에 육박하고 있다. 이는 아다파자르(Adaparzar) 및 듀체(Düzce)에 위치하는 관측소는 그곳의 지반특성이 연약지반이어서, 그 지역은 지진의 주된 거동을 증폭해서 나타내어 주고 있기 때문에 분석된다. YPT관측소가 진앙지인 이즈미트 인근에 위치하고 있는 관측소임에 불구하고 진앙지에서 떨어진 아다파자르(Adaparzar)보다 작은 지반가속도를 보이는 것은 지진발생시의 에너지의 느린 방출에 기인하는 것으로 분석하고 있다. 그림 11에 사카르야(Sakarya) 지역의 아다파자르와 듀체에서 측정된 가속도를 나타내었다(Ministry of Public Works and Settlement, 1999).

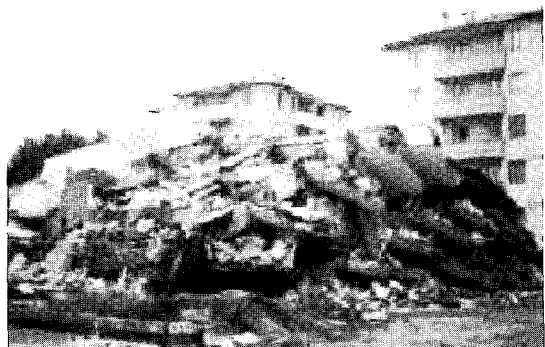
붕괴에 관한 것이다. 다행스럽게도 이 지역에는 가정용 도시가스시설이 되어있지 않아 정유공장 등의 화재를 제외한 2차재해로 인한 화재는 거의 없는 것으로 알려지고 있다. 그림 15와 16에서와 같이 건물의 피해형태는 전반적으로 기둥파괴로 인해서 건물의 전

그림 15. 전층이 붕괴된 경우

그림 16. 전층이 붕괴된 경우

층이 붕괴한 경우와 그림 17과 18에서 볼 수 있는 것과 같이 5~6층 건물 중 1~2층의 저층만이 붕괴한 경우가 대부분이지만, 그림 19와 20같이 건물 전체가 전도된 예도 다수 발견되었다. 그 외 지진에 의한 전형적인 벽의 파괴형태인 전단에 의한 'X' 형 벽체의 균열 등이 포함되어있다.

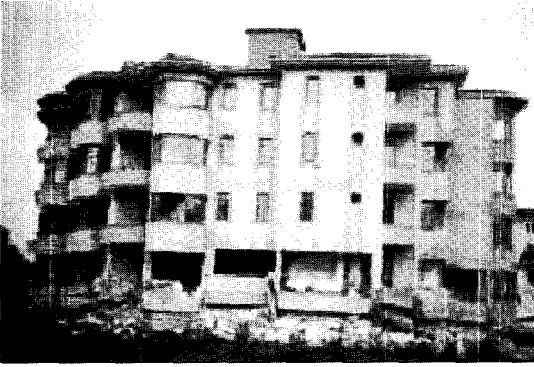
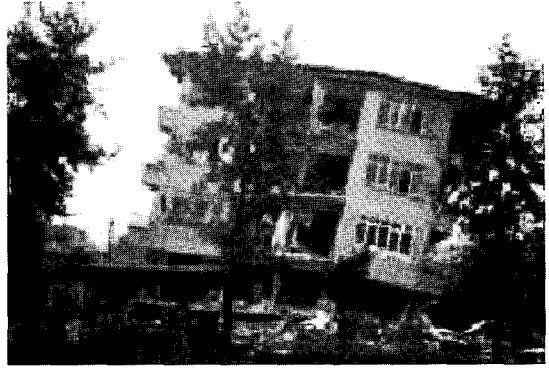
그림 17. 저층이 붕괴된 경우

그림 18. 저층이 붕괴된 경우

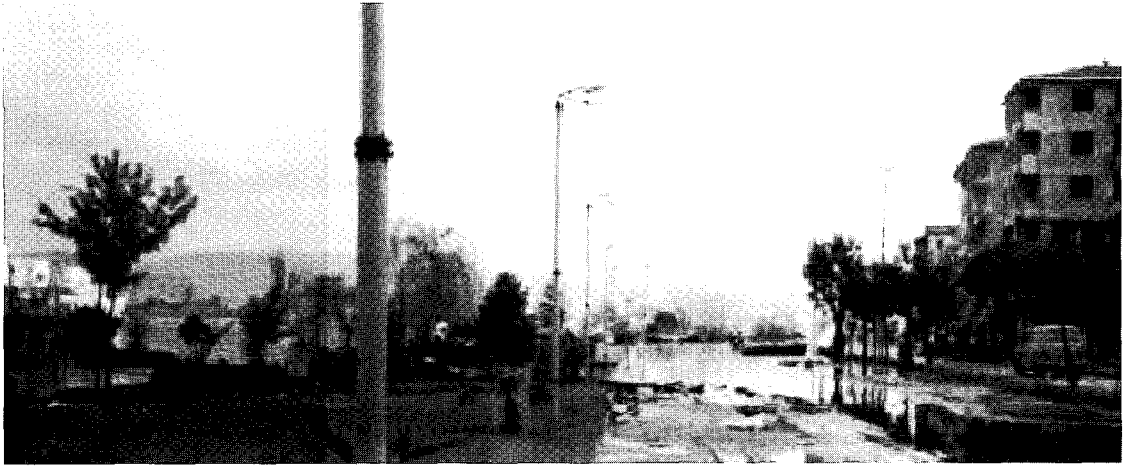
위와 같은 건물의 피해외에 이번 지진이 이즈미트만(Izmit bay)근처가 진앙지이기 때문에 이 부근의 지반 침하로 인해서 해수에 침수된 피해도 발생하였다. 그림 21에 나타난 지역은 마르마라 해에 접해 있는 필죽(Gölcük) 시청 인근의 지역으로 지진해일 피해를 입은 장소 중의 하나이기도 하다. 그림 22의 지역은 필죽의 아라얀(Arayan)으로 역시 지반침하로 마

그림 21. 귤죽(Gölcük)시청 부근 지역의 지반 침하로 이즈미트 만에 침수

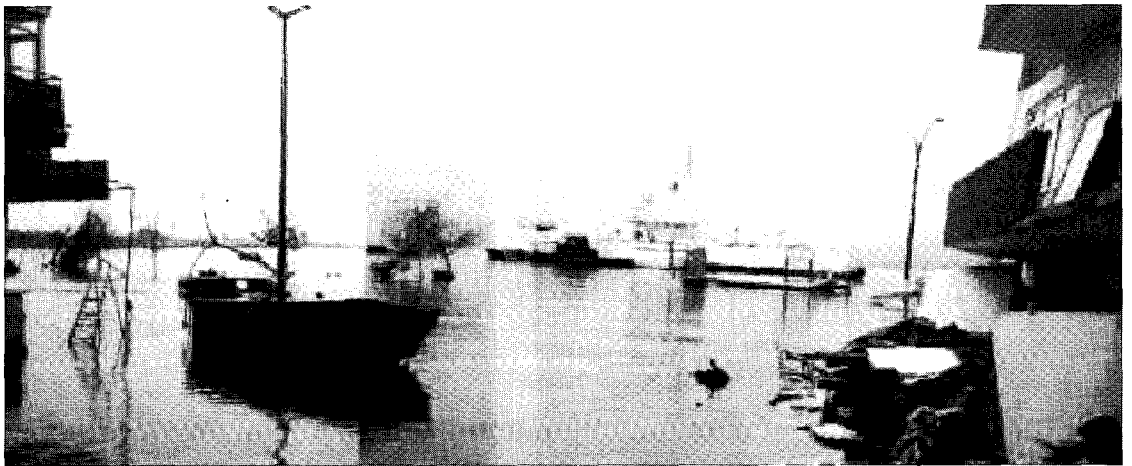
르마라해에 침수되었다. 현지 주민의 말에 의하면 시가지의 300m 정도가 물속에 잠겼다고 한다. 이는 그림 14의 위성사진을 분석하면 확인이 가능한 일이다.

그림 22. 귤죽의 아라얀(Arayan) 지역의 지반 침하로 이즈미트 만에 침수

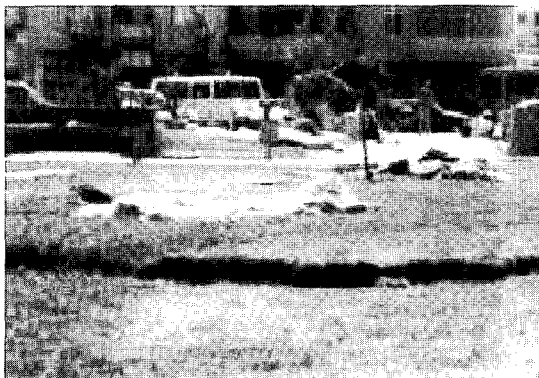
이번 현장조사에서 지진에 의한 주균열(main fault)은 조사하지 못했지만 그림 23과 24에서와 같이 시내 곳곳의 지반에 균열이 발생한 것을 볼 수 있었다. 그림 23은 필죽시청 잔디밭에 생긴 균열로 상하로 약 5cm, 좌우로도 약 5cm의 불연속면이 생겼다. 그림 24는 필죽의 인근지역인 데리멘데레로 이 균열이 생긴 지역은 인근 이즈미트만과 접해있는 곳이다. 넓은 곳은 좌우로 약 30cm 정도의 균열이 발생하였다. 그림 25과 26는 뉴욕 주립대학(State Univ. of New York)지진공학 센터에서 촬영한 것

그림 23. 귤죽(Gölcük) 시청 잔디밭

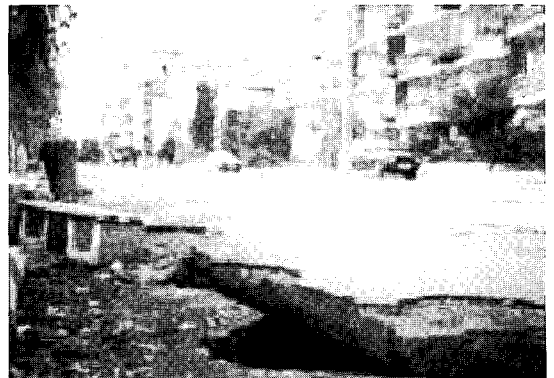
그림 24. 데리멘데레 지역

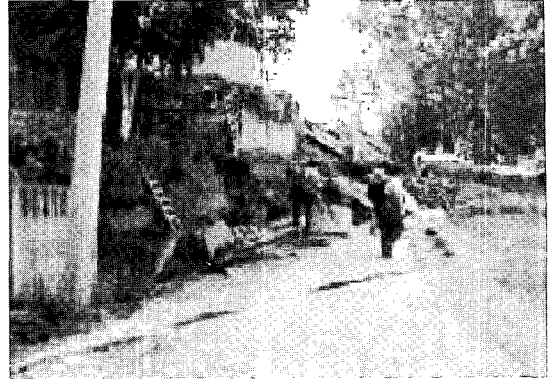
그림 26. 유바직(Yuvacik) 인근에서 발생한 단층(State Univ. of New York, 1999)

이다. 그림 25는 귤죽의 동쪽지역에서 발생한 수직단층이며, 그림 26은 유바직(Yuvacik)인근에서 발생한 단층이다.
