한라산과 다랑쉬오름 등산로의 담압에 의한 토양 압밀현상*

Soil Compaction of Hiking Trails Induced by Human Trampling in Mt. Halla and Darangshiorum*

요약 : 담압으로 인하여 등산로에 발생하는 난투수층의 특성과 형성요인을 규명하기 위하여 한라산 석굴암코스와 다랑쉬오름 등산로에서 토양의 압밀 상태와 물리특성을 조사하였다. 토양경도를 비롯하여 건조밀도와 고상 비율은 대체로 등산로 중앙에서 가장 높고 가장자리로 가면서 점진적으로 감소하여 자연사면에서 최저치를 보인다. 즉 모든 등산로에서 토양의 압밀화가 진행됨으로써 등산로 중앙부에 난투수층이 출현하고 있다. 난투수층의 형성에는 등산객의 담압뿐 아니라 지형, 지질, 토양, 식생과 같은 환경요인이 관여하고 있다. 지형조건으로서 등산로의 구배와 출현위치는 담압의 강도에 차이를 일으킬 뿐 아니라 우세작용에 의한 표토의 유실과 지표류에 의한 토사의 운반·퇴적을 통하여 난투수층의 형성에 관여한다. 또한 토성을 지배하는 지질 및 토양조건은 토양의 물리특성을 통하여 등산로의 압밀화에 영향을 미친다. 반면에 식생은 난투수층의 형성에 직접 관여하기보다는 등산로의 확대속도에 작용함으로써 난투수층의 규모에 차이를 가져온다.

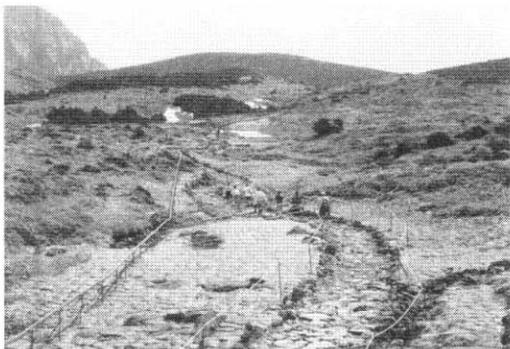
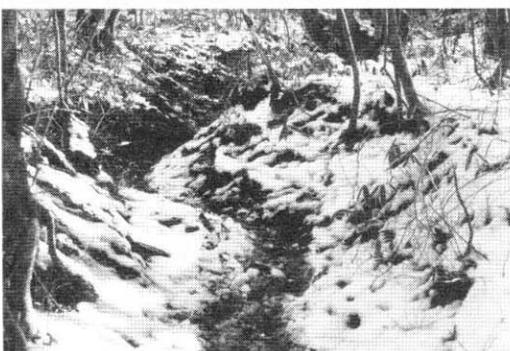
사진 1. 등산로의 훼손

상 : 어리목코스 등산로 주변의 복구된 훼손지
하 : 노꼬메큰오름의 우곡화한 등산로

한라산에는 정상 일대뿐 아니라 주요 등산로를 따라서도 많은 훼손지가 분포하고 있다(우보명, 1986; 오문경, 1996; 사진 1상). 등산객이 가장 많이 이용하고 있는 어리목과 영실 등산로 주변의 훼손 면적은 $50,000\text{m}^2$ 와 $32,500\text{m}^2$ 로서 표고 1,300m 이상 국립공원구역 훼손면적 $225,870\text{m}^2$ 의 22.1%와 14.3%를 차지하고 있다(제주도, 2000a). 한라산의 등산로 주변에 나타나는 훼손지는 등산로의 부적절한 노선설정을 비롯하여 등산로의 불편한 포장시설,

최근 제주도에서는 소형 화산체인 오름에 대한 관심의 고조로 많은 사람이 오름을 찾고 있다. 그 결과 특히 탐방객이 몰리고 있는 오름의 등산로에서도 담압으로 형성된 난투수충을 따라 릴과 우곡이 빠른 속도로 발달하며 오름을 훼손시키고 있다(제주도·제주발전연구원, 2000; 사진 1하). 특히 오름의 대부분을 차지하고 있는 스코리아콘(scoria cone)은 화산체의 내부가 미고결 암편의 집합체에 불과하여 외부의 충격에 매우 취약한 구조를 지니고 있다. 따라서 담압과 지표류로 인하여 사면을 덮고 있는 식생과 토층이 제거되고 내부의 스코리아층이 노출하게 되면 작은 충격에 의해서도 쉽게 부수어질 수 있다. 제주도에서는 강우나 강풍에 의해 심하게 파괴되고 있는 스코리아콘을 도처에서 볼 수 있는데, 일단 스코리아콘이 일부분이라도 훼손되면 내부의 취약한 구조로 인하여 훼손지는 빠른 속도로 확대되어 간다. 노출된 면적이 커질 수록 침식은 가속화되므로 훼손지가 더욱 커지게 되는 악순환으로 스코리아콘은 짧은 시간 안에 사라질 수도 있다.

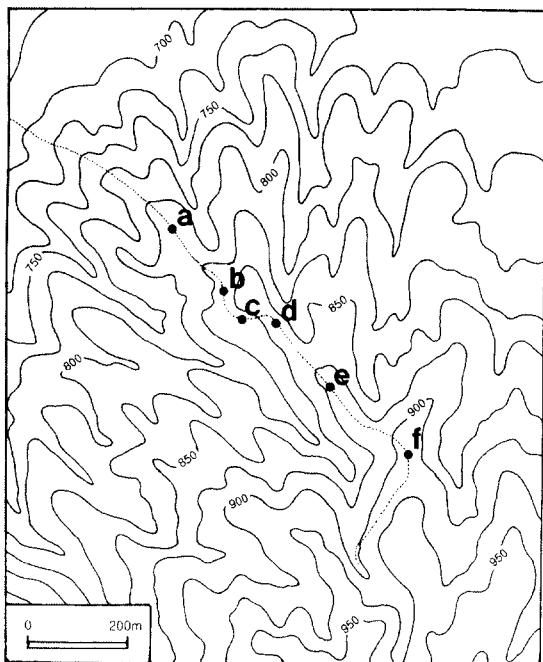
그림 1. 석굴암코스 등산로의 조사지점

시되고 있지 않은 석굴암코스에서는 일부 침목이 설치된 급경사구간을 제외하면 등산로는 대부분 나지 상태를 이루고 있으므로 석굴암코스에서 지형조건을 달리하는 6개의 조사지점을 선정하였다(그림 1).

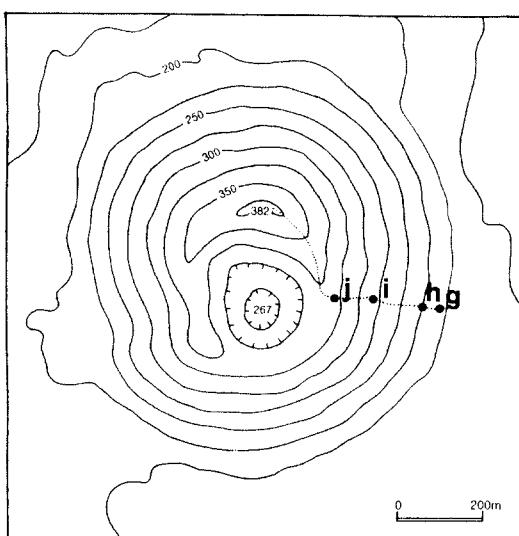
그림 2. 다랑쉬오름 등산로의 조사지점

북제주군 구좌읍에 소재하는 표고 382m의 다랑쉬오름(비고 227m)은 균체미가 돋보이는 모식적인 스코리아콘으로서 가장 많은 탐방객이 몰리고 있는 오름의 하나이다. 동사면에 개설되어 있는 등산로는 현재 우곡침식이 시작되는 등 체손이 심해져 최근 폐쇄된 상태이나 아직도 탐방객이 이용하고 있는 실정이다. 따라서 폐쇄된 다랑쉬오름 동사면의 등산로에서도 4개의 조사지점을 선정하였다(그림 2).

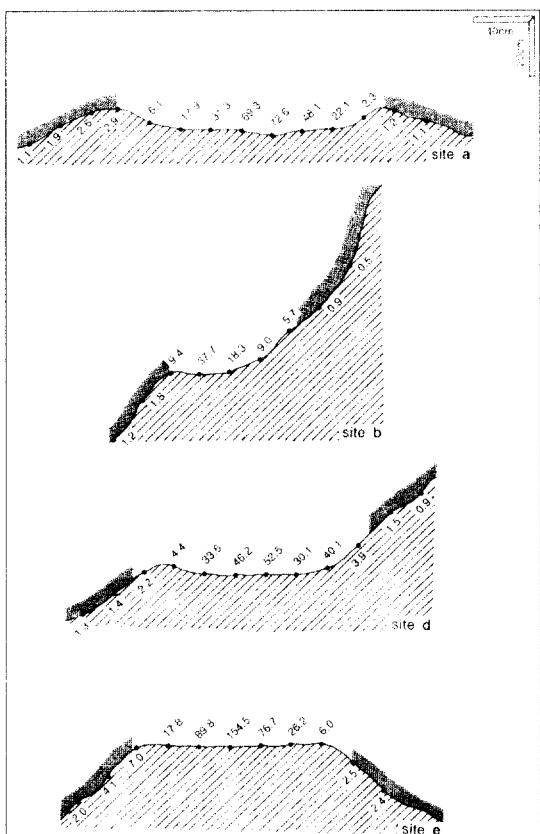
그림 3. 석굴암코스 조사지점의 지형단면과 토양경도(kgf/cm^2)

산릉(815m)에 위치하는 a지점 등산로의 바닥 폭은 130cm이며 깊이는 5~9cm로서 얕은 편이다. 등산로의 중앙 우측이 가장 깊게 파여 있으나 단면 형은 대칭을 이루고 있다. 등산로의 구배는 $\pm 0.5^{\circ}$ 이내로서 수평에 가깝다. 석굴암코스의 등산로 주변은 주로 제주조릿대로 덮여 있으며, 교목으로는 소나무와 서어나무가 산재한다. 토양경도는 가장 깊게 파인 중앙 부근이 72.6kgf/cm^2 으로 최고치를 보이며, 바깥으로 갈수록 감소하여 측벽과 접하는 가장자리는 $6.1\sim 9.1\text{kgf/cm}^2$ 이다. 등산로 측벽 및 자연사면으로 이어지는 부분은 $1.2\sim 3.0\text{kgf/cm}^2$ 이며, 자연사면은 1.1kgf/cm^2 에 불과하다(그림 3). 등산로 중앙과 등산로로부터 60cm 떨어진 좌측 자연사면에서 채취한 토양의 건조밀도는 1.085g/cm^3 및 0.623g/cm^3 이며, 3상 분포에서 고상 비율은 등

사면(855m)을 가로지르는 b지점 등산로의 폭은 60cm이고 바닥은 평탄면에 가깝다. 등산로 우측으로는 사면이 측벽을 이루고 있으나 좌측은 트여 있으므로 등산로의 단면형은 비대칭적이다. 등산로는 아래쪽으로 2° 정도 완만하게 기울어져 있다. 토양경도는 등산로의 중앙 좌측이 37.7kgf/cm^2 으로 최고치를 보이며, 그 주변은 $13.6\sim 28.1\text{kgf/cm}^2$, 등산로와 우측 사면이 접하는 가장자리는 9.0kgf/cm^2 으로 점진적으로 감소한다. 자연사면의 토양경도는 $0.5\sim 1.4\text{kgf/cm}^2$ 이다(그림 3). 등산로의 중앙 좌측을 비롯하여 우측 사면으로 이어지는 등산로 가장 자리와 우측 자연사면에서 채취한 토양의 건조밀도는 0.847g/cm^3 , 0.811g/cm^3 및 0.540g/cm^3 이다. 3상 분포에서 고상 비율도 등산로 중앙 39.4%, 가장 자리 32.8%, 자연사면 24.7%로 감소한다. 또한 등산로 중앙의 공극비 1.54에 비하여 자연사면은 두 배에 가까운 3.05이며, 가장자는 2.05로 중간치를 보인다(표 1).

는 담압을 받지 않은 사면이 일부 남아 있으므로 등산로의 단면형은 비대칭적인 모습을 보인다. 등산로의 구배는 $\pm 1^\circ$ 이내로서 수평에 가깝다. 토양 경도는 등산로 중앙이 $46.2\sim 52.5 \text{kgf/cm}^2$ 으로 최고치를 보이며, 그 주변이 $30.1\sim 33.6 \text{kgf/cm}^2$, 측벽과 접하는 가장자리는 $9.0\sim 10.2 \text{kgf/cm}^2$ 이다. 자연사면으로 이어지는 부분은 $2.2\sim 3.9 \text{kgf/cm}^2$ 이며, 자연사면은 $0.9\sim 1.5 \text{kgf/cm}^2$ 으로 감소한다(그림 3). 등산로 중앙을 비롯하여 우측 사면과 접하는 등산로 가장자리, 등산로로부터 1.5m 떨어진 좌측 자연사면에서 채취한 토양의 전조밀도는 0.930g/cm^3 , 0.703g/cm^3 및 0.576g/cm^3 이다. 3상 분포에서 고상 비율은 등산로 중앙 38.5%, 가장자리 31.2%, 자연사면 26.6%이다. 또한 공극비는 등산로 중앙의 1.60에 비하여 자연사면은 2.76으로 증가하며, 중간지점인 등산로 가장자리는 2.20으로 중간치를 보인다(표 1).

좁은 산릉(880m)에 위치하는 e지점 등산로의 폭은 120cm이고 가장자리에 측벽이 없이 직접 사면으로 이어진다. 등산로의 구배는 $\pm 0.5^\circ$ 이내로서 수평에 가깝다. 토양경도는 등산로 중앙 일대에서 최고치 154.5kgf/cm^2 을 비롯하여 127.1kgf/cm^2 과 135.0kgf/cm^2 을 기록하여 전 조사지점에서 가장 높은 값을 보인다. 등산로 바깥으로 가면서 토양경도는 점진적으로 감소하여 가장자리는 $14.0\sim 16.7 \text{kgf/cm}^2$, 자연사면으로 이어지는 부분은 $3.7\sim 7.0 \text{kgf/cm}^2$ 이며, 자연사면은 $2.0\sim 2.6 \text{kgf/cm}^2$ 으로 더욱 감소한다(그림 3). 등산로 중앙과 좌측 가장자리, 등산로로부터 1m 떨어진 좌측 자연사면에서 채취한 토양의 전조밀도는 1.345g/cm^3 , 0.929g/cm^3 및 0.790g/cm^3 이다. 3상 분포에서 고상 비율은 등산로 중앙 52.9%, 가장자리 41.6%, 자연사면 30.8%로 감소한다. 또한 공극비는 등산로 중앙이 0.89인데 비하여 자연사면은 2.24로 두 배를 훨씬 상회하며, 가장자는 1.40으로 중간치를 보인다(표 1).

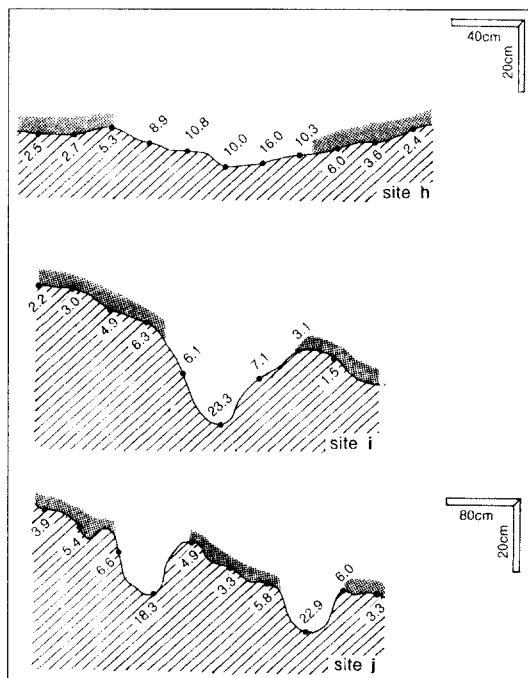
그림 4. 다랑쉬오름 조사지점의 지형단면과 토양경도(kgf/cm^2)

하부사면(200m)에 위치하는 h지점 등산로의 폭은 105m이나 담압의 흔적이 확인되는 주변 식생지를 포함하면 폭은 180cm에 이른다. 등산로 중앙에는 폭 20cm의 릴이 나타나며, 릴을 중심으로 최대 10cm까지 침식된 등산로는 대칭적인 단면형을 이루고 있다. 등산로의 구배는 15° 이다. 다랑쉬오름의 등산로 주변은 대부분 억새와 사초류로 덮여 있다. 토양경도는 등산로 중앙의 릴에서 최고치 16.0kgf/cm^2 을 보이며, 릴 주위는 $10.0\sim 12.5 \text{kgf/cm}^2$, 나지 상태의 등산로 가장자리는 $5.3\sim 6.6 \text{kgf/cm}^2$ 이다. 또한 담압을 받은 등산로 주변 식생지는 $2.7\sim 6.0 \text{kgf/cm}^2$ 이며, 자연사면은 $2.4\sim 2.9 \text{kgf/cm}^2$ 으로

감소한다(그림 4). 등산로 중앙의 릴을 비롯하여 등산로 좌측의 답암을 받은 식생지와 계측구간으로부터 3m 떨어진 좌측 자연사면에서 채취한 토양의 건조밀도는 $0.606\text{g}/\text{cm}^3$, $0.586\text{g}/\text{cm}^3$ 및 $0.449\text{g}/\text{cm}^3$ 이다. 3상 분포에서 고상 비율은 등산로 26.8%, 답암 식생지 27.7%, 자연사면 22.7%이다. 공극비는 등산로 2.73에 비하여 자연사면은 3.41로 차이를 보이나 중간지점인 답암 식생지는 2.61로 등산로 중앙과 비슷하다(표 2).

사면 중간(260m)에 위치하는 i지점 등산로의 폭은 80cm이나 답암을 받은 주변 식생지를 포함하면 폭은 120cm이다. 침식이 가장 많이 진행된 등산로 중앙에는 폭 40cm, 최대깊이 21cm의 반원형 우곡이 나타나며 등산로의 구배는 22° 이다. 토양경도는 우곡의 중앙에서 최고치 $23.3\text{kgf}/\text{cm}^2$ 를 보이나 등산로 대부분이 $10\text{kgf}/\text{cm}^2$ 를 넘지 못한다. 나지 상태의 등산로 가장자는 $3.5\sim 5.2\text{kgf}/\text{cm}^2$, 답암을 받은 등산로 좌측 식생지는 $3.6\sim 6.3\text{kgf}/\text{cm}^2$, 자연사면은 $1.5\sim 3.2\text{kgf}/\text{cm}^2$ 으로 감소한다(그림 4).

화구륜으로부터 10m 떨어진 상부사면(305m)에 위치하는 j지점 등산로는 분기하여 2개로 이루어져 있다. 좌측 등산로의 폭은 70cm이며 답암을 받은 식생지를 포함하면 140cm이다. 등산로의 깊이는 15cm로서 사다리꼴 단면형을 보인다. 좌측 등산로로부터 115cm 떨어져 있는 우측 등산로의 폭은 60cm이며 답암 식생지를 포함하면 110cm이다. 깊이는 12cm로서 반원형의 단면형을 보인다. 등산로의 구배는 20° 내외이다. 토양경도는 우곡에 가까운 두 등산로의 중앙에서 각각 $18.3\text{kgf}/\text{cm}^2$ 및 $22.9\text{kgf}/\text{cm}^2$ 의 최고치가 나타난다. 나지 상태의 등산로는 $5.8\sim 15.2\text{kgf}/\text{cm}^2$ 의 범위에 들어가며 바깥으로 갈수록 감소한다. 두 등산로 사이의 식생지에서 답

암을 받은 가장자는 $4.2\sim 7.5\text{kgf}/\text{cm}^2$ 이나 답암의 흔적이 보이지 않는 중앙은 $3.3\text{kgf}/\text{cm}^2$ 으로 차이를 보인다. 두 등산로 바깥쪽의 답암을 받은 식생지도 $4.2\sim 6.0\text{kgf}/\text{cm}^2$ 이며, 더욱 바깥쪽의 자연사면은 $3.3\sim 3.9\text{kgf}/\text{cm}^2$ 으로 약간 감소한다(그림 4).

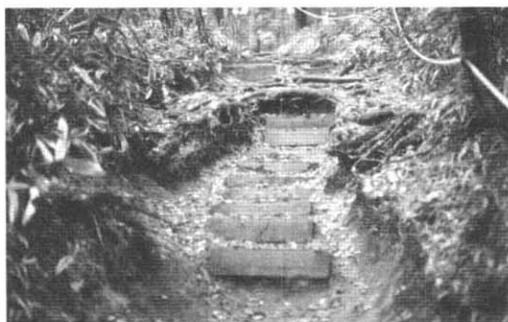
사진 3. 암반이 노출한 석굴암코스의 경사구간 등산로

석굴암코스와 본고에서 언급하지 않은 돈내코코스에서도 조사는 수평면에 가까운 평탄한 구간에서만 이루어졌다. 실제로 석굴암코스의 경사구간에서 토층으로 이루어진 등산로는 거의 출현하지 않으며, 6개 조사지점 가운데 가장 경사가 급한 곳도 2°에 불과할 정도로 난투수층은 대부분 평탄지에 분포하고 있다. 답암으로 인한 난투수층은 모든 등산로에 출현하게 되지만, 우세작용이 활발하게 일어나는 경사구간의 등산로에서는 비교적 단기간에 표토가 제거되고 암반이 노출하므로 암밀된 토층으로 이루어진 난투수층은 오래 지속되기 어렵다(사진 3).

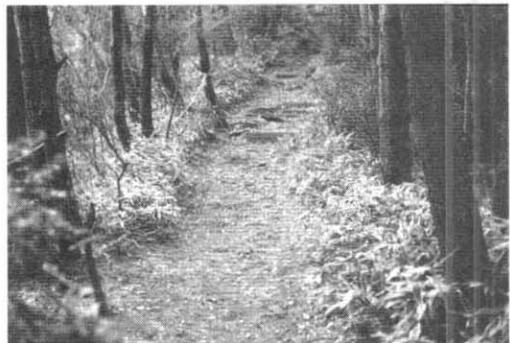
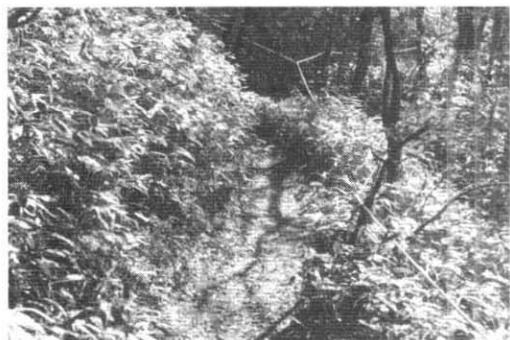
사진 4. 출현위치에 의한 등산로의 유형

상 : 산릉을 지나는 등산로(a지점)

하 : 사면을 가로지로는 등산로(b지점)

석굴암코스에서 조사지점의 출현위치를 비교하면 4개소는 산릉에 위치하며, 2개소(b, c지점)는 사면을 가로지르는 등산로에 위치한다(사진 4). 산릉의 등산로는 다시 등산로 양쪽에 측벽이 나타나지 않는 2개소(a, e지점)와 등산로 한쪽에 측벽의 기능을 하는 사면이 일부 남아 있는 2개소(d, f지점)의 등산로로 구분할 수 있다. 이러한 출현위치에 따른 등산로의 형태와 토양경도의 관계를 비교하면 산릉의 등산로에서 토양경도는 가장 높고 사면을 획단하는 등산로에서 가장 낮으며, 두 유형의 중간형에 해당하는 등산로에서 중간치를 보인다. 산릉의 등산로에서 토양경도를 비롯하여 건조밀도와 고상 비율이 가장 높게 나타나는 것은 답암과 관련하여 표층의 세립질 입자가 지속적으로 제거되면서 하위의 조립질 모재층이 표층을 대체하기 때문이다. 토양경도의 최고치 $154.5\text{kgf}/\text{cm}^2$ 을 기록한 e지점의 중앙부는 지표면으로부터 6cm 깊이에 암반이 나타날 정도로 토층이 매우 얕다. 반면에 사면을 가로지르는 등산로에서는 표층이 제거되더라도 형태 특성상 토층이 지속될 뿐 아니라 측벽 기능을 하는 자연사면으로부터 강우시 표면유출이나 중간유출에 의해 흘러온 세립질 토사가 퇴적되므로 상대적으로 낮은 토양경도를 보이는 것으로 생각된다.

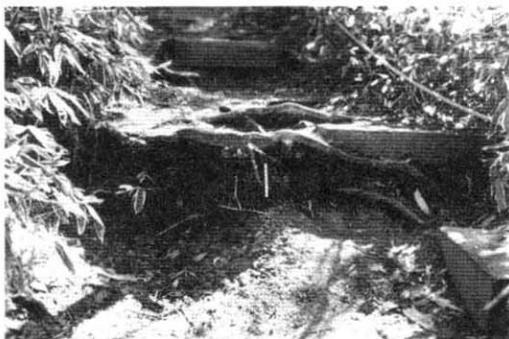
사진 5. 근계에 포획된 경사구간 등산로의 토층

석굴암코스의 경사구간에서는 대부분 표층이 제거되고 기반암이 노출하여 암반으로 이루어진 등산로가 나타난다. 그러나 일부 경사구간에서는 암

밀된 토층으로 이루어진 등산로가 관찰되는데, 이러한 장소는 예외 없이 등산로 바닥에 노출된 주변의 소나무 뿌리가 토양입자를 포획하여 마치 등산로의 표토 유실을 막기 위하여 설치한 계단의 기능을 함으로써 토층의 난투수층 형성에 관여하고 있다(사진 5). 많은 강수량으로 인하여 토양이 항상 포화에 가까운 상태에 있는 야쿠시마의 산간 지역에서는 삼나무 뿌리가 기근의 형태로 지표면 부근에 존재하며, 결국 이들 근계가 지표류에 의해 운반되어온 토사를 포획함으로써 등산로의 난투수층 형성을 조장하고 있다(大貫 외, 1999).
