강우가 보강토 옹벽의 거동에 미치는 영향에 관한 연구

Investigation on Effect of Rainfall on Performance of Soil-Reinforced Retaining Wall

This paper presents the two field walls that demonstrate the effect of rainfall on the performance of soil-reinforced retaining wall. A field test wall constructed in Geotechnical Experimental Site at Sungkyunkwan University has been monitored for more than 8 months to study the long-term behavior of soil-reinforced retaining wall. The measured data showed a good correlation between rainfall and wall movement after wall completion. A case of failed soil-reinforced retaining wall also is presented to highlight the effect of rainfall on the performance of soil-reinforced retaining wall. Implications of the findings are discussed.

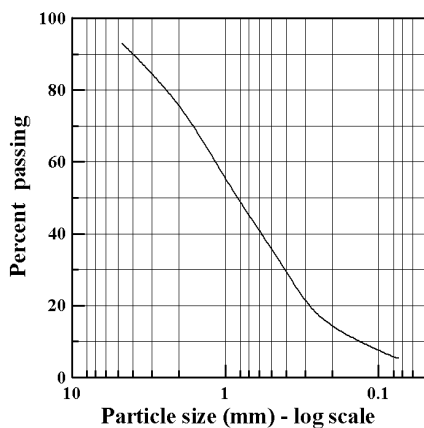
그림 4. 체분석시험결과

로는 인장강도 55 kN/m의 FORTRAC 지오그리드를 사용하였으며 현장 주변에서 유용 가능한 화강풍화토를 뒤채움흙으로 사용하였다. 표 1은 RECO블록의 제원을 보여주고 있으며, 표 2는 지오그리드의 제원을 보여주고 있다. 아울러서 표 3은 사용된 뒤채움흙의 물리적 특성을 보여주고 있으며, 그림 4와 5는 각각 체분석 시험과 다짐시험(KS F 2312) 결과를 나타내고 있다.

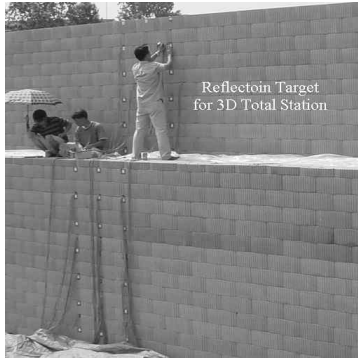
그림 6. 반사타겟 설치

시험옹벽의 거동을 장기간 지속적으로 관측하기 위한 목적으로 벽체의 수평 변위 및 보강재에 유발되는 변형율을 측정하였다. 수평변위 계측은 Sokkia사의 MONMOS 3-D Total Station을 사용하였는데 본 장비는 타 장비에 비해 측정가능 거리를 비약적으로 향상 시킨 장비로서, 터널의 내공변위량 및 천단침하 등의 높은 정밀도를 필요로 하는 계측에 사용되는 기기이다. 한편, 3-D Total Station에서 측정된 데이터는 콘트롤 터미널에 의해 거리, 각도데이터 등 3차원 좌표치를 0.1mm단위로 산출하도록 되어있다. 표 4는 변위계측에 적용된 3-D Total Station의 사양을 보여주고 있다.

이지 및 쉘드형 케이블 주위에는 양질의 흙을 포설하였다. 그림 6과 7은 Total Station 부착형 반사 타겟의 시공 모습과 지오그리드 부착 모습을 보여주고 있다.

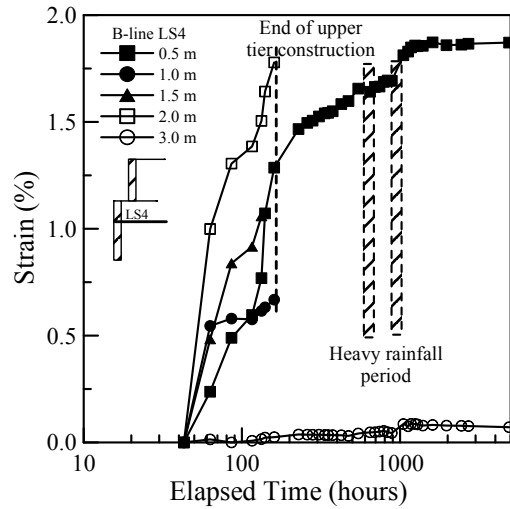
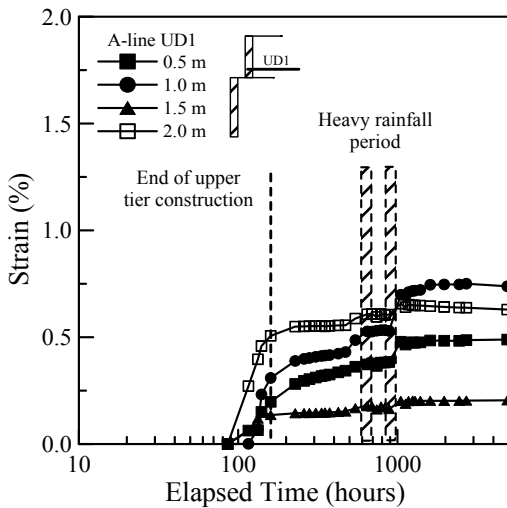
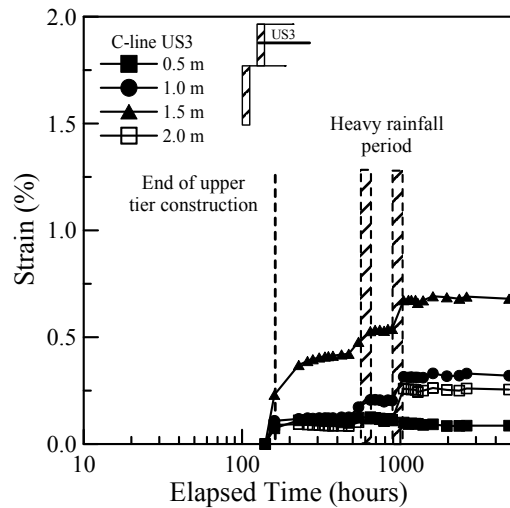
그림 11. 시간에 따른 보강재 유발 인장변형을

위에 제시된 벽체 수평변위에서 관찰한 경향은 그림 11에 나타난 보강재에 유발된 인장변형률에서도 관찰할 수 있다. 이 그림에서는 상·하단 옹벽 각각

두 층의 보강재에서의 경향을 보여주고 있는데 보이는 바와 같이 상부에 위치한 보강재에서 그 경향이 보다 뚜렷하게 관찰되고 있다.

한편, 앞서 제시된 표준관입시험결과에서도 관찰할 수 있는 바와 같이 본 현장의 기초지반은 N치 20 이하의 강성이 그다지 크지 않은 지반으로서 옹벽의 기초하부 약 1.0 정도를 치환하기는 했으나 강우시 침투수가 유입되어 지반이 연약화 되는 경향을 관찰할 수 있었는데 앞서 제시된 벽체 변위 및 보강재 인장변형을 증가 현상은 이와 다소의 관계가 있으리라고 판단된다.
