Cu-35%Sn 합금의 일방향 열처리에서 출현하는 미세조직

최광진 · 지태구 · 박장식

Microstructural Evolution in the Unidirectional Heat Treatment of Cu-35%Sn Alloys

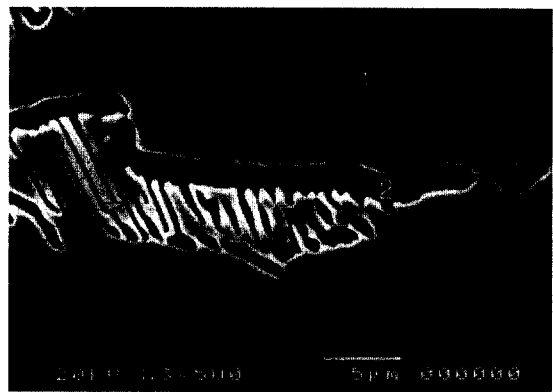
Fig. 2. Microstructures of as-cast Cu-35wt%Sn alloy ; (a) optical image (b) SEM image.

Fig. 2a는 주조된 모합금의 미세조직을 보여주는 광학현미경 사진이다. 여기에 1~4로 표시된 부위에는 4가지 서로 다른 상 또는 조직이 존재하는 것을 볼 수 있다. 이들 각 부위에 대하여 실시한 EDS 분석결과 1, 2, 3 부위에는 각각 38.6%, 32.2%,

33.5%의 주석이 포함된 것으로 나타났다. 주석함량 면에서 3부위는 2부위에 비하여 약 1.0%정도 높게 나타났다. 1부위는 ϵ 상에 해당하며 2는 δ 상에 그리고 3은 ζ 상에 해당함을 나타내는 것이다. Fig. 2b는 Fig. 2a에 4로 표시된 층상부위를 확대한 전자 현미경 사진이다. 여기에 1과 2로 표시된 부위의 주석함량은 33.7%와 37.4%로 나타났다. 따라서 1로 표시된 부위는 δ 상이며 2로 표시된 부위는 ϵ 상을 알 수 있다. 따라서 이 부위는 582°C에서 일어나는 $\zeta \rightleftharpoons \delta + \epsilon$ 공석반응의 결과 생성된 층상조직임을 알 수 있다. 이러한 $\delta + \epsilon$ 의 층상조직은 Fig. 2a에 3으로 표시된 ζ 상 내부나 그 연장선에 위치하는 것으로 밝혀졌다. 이러한 사실로부터 주조된 모합금의 미세조직에는 ϵ , ζ , δ 상이 공존하며 이들의 배열형태를 보면 조대한 ϵ 상을 기준으로 그 주변에는 δ 상이 존재하는 반면 이에서 멀리 있는 부위에

는 ζ 상이나 $\delta + \epsilon$ 의 층상조직이 존재한다는 것을 알 수 있다. 이는 ϵ 상과 ζ 상이 공존하는 온도구간을 지나 582°C에 이르게 되면 상태도 상에서는 ζ 이 새로운 ϵ 과 δ 를 동시에 석출시키며 소멸되는 것으로 되어있으나 실제의 반응은 ζ 상이 일부 잔류하고 있음을 보여준다. Fig. 2a에 보이는 조직상의 특징으로 보아 주조과정에서 일어나는 실제의 상변태에서는 ϵ 상을 기준으로 이에 인접한 ζ 는 기존의 ϵ 과의 경계에 ϵ 상을 단독으로 석출시키며 기존의 ϵ 부위를 넓혀 가는 반면 여기에서 멀리 떨어져 있는 ζ 상은 ϵ 과 δ 상을 동시에 석출시킴으로써 층상의 조직을 형성하는 것으로 사료된다. 이러한 차이는 계면에너지가 상태변에 미치는 효과를 반영하는 것으로 볼 수 있다.

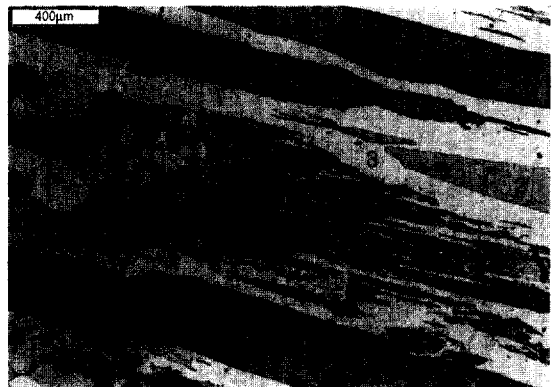
Fig. 10. Enlarged microstructure around boundary of areas 4 and 5 in the Fig. 4.

Cu-Sn 상태도에 따르면 ζ 상은 582°C에서 δ 상과 ϵ 상으로 변태한다. 따라서 Fig. 4에 4와 5로 표시된 영역의 경계부위는 일방향 열처리 과정에서 대략 582°C에 놓여있던 부위이다. 이 부위를 보여주는 Fig. 10에는 1로 표시된 ζ 상과 2로 표시된 ϵ 상 및 3으로 표시된 δ 상을 볼 수 있다. 또한 좌측의 ζ 상이 우측의 미세한 층상조직과 동일선상에 놓여 있는 것을 볼 수 있다. 따라서 우측의 층상조직은

ζ 상으로부터 변태된 것임을 알 수 있다. 한편 2로 표시된 조대한 ϵ 상에서는 582°C 를 전후하여 상변태가 일어나지 않았다. Fig. 11a는 Fig. 4에 5로 표시된 영역의 좌측 즉 582°C 직하의 온도에 놓여있던 부분의 광학현미경 조직사진으로 1로 표시된 ϵ 상과 2로 표시된 δ 상, 그리고 3으로 표시된 매우 미세한 층상조직이 나타나 있다. 이는 앞서 언급한 Fig. 10의 우측과 같은 형태의 미세조직이다. Fig. 11b는 Fig. 11a에 3으로 표시된 부위를 확대한 전자현미경 사진으로 1로 표시된 불룩한 부위와 2로 표시된 오목한 영역이 존재하는 것을 볼 수 있다. 이들 각각의 영역에서 실시한 EDS 측정결과 1은 δ 상이며 2는 ϵ 상임을 확인하였다. 이 부위는 ζ 상이 미세한
