발화원(發火源)의 감정(Ⅴ)

- 가전제품의 발화와 감정(2) -

김윤회 | 국립과학수사연구소 물리분석과장

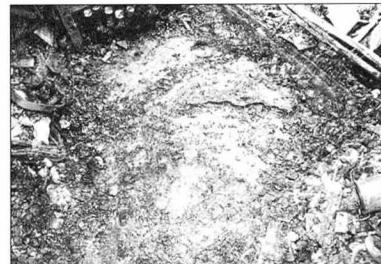
(사진 12) 발화된 냉장고가 있던 바닥부분 형태

냉장고는 대부분 설치하는 위치가 벽에 접하거나 모서리에 접하여 설치하게 되며, 발화요인이 있는 부분이 대부분 뒷부분에 위치하게 된다. 따라서 냉장고에서 발화·연소되는 경우 벽체나 모서리에 명확한 'V' 패턴의 연소형태를 남기게 된다. 또한 주발화개소가 이면의 컴프레서 부분이 되어 벽체와 냉장고 몸체사이에서 착화·발화하게 되므로 몸체에 화염흔이 남는다. 냉장고가 놓여있던 바닥부분이 장판이나 마루 등 가연성인 경우 국부적인 연소형태를 나타낸다.

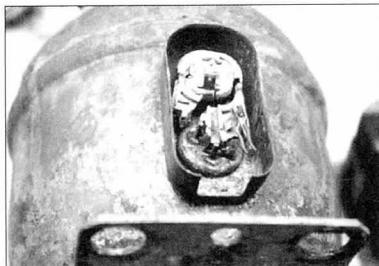
(사진 14) 컴프레서 부분의 트래킹 발화 형태

냉장고 발화원인의 대부분이 불완전 접촉이나 배선기구에서의 트래킹이 원인이므로 타이머 스위치, 컴프레서의 전원입력단자(컴프레서 과열보호장치가 내장되어 있다.)를 확인한다. 배선기구에서의 트래킹은 대부분 먼지와 습기 등 이물질 삽입이 원인이 되어 일어난다. 이들에게서 발화되는 경우 절연체가 회화되어 있고 스위치단자가 용융된다.

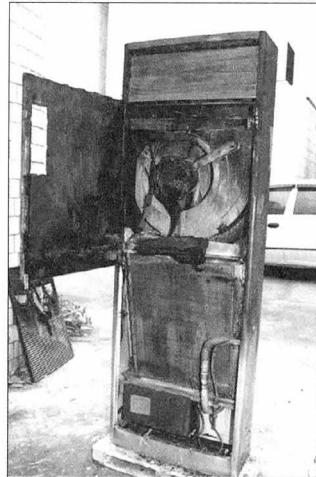
[사진 16] 에어컨 실내기 연소형태

실내기는 설치된 위치가 높기 때문에 다른 원인에 의하여 발화·연소되어도 심하게 연소·소화되며, 전원이 연결된 경우 전원코드에서 단락흔이 형성되게 된다. 전원코드에서 단락흔이 형성되어 있어도 그 자체만으로 에어컨에서 발화되었다고 단정할 수는 없으며, 단락흔의 정밀한 검토를 통해 판단할 필요가 있다. 대부분 부품잔해의 확인이나 수거가 불가능한 경우가 많으며, 구체적 원인의 확인이 불가능한 경우가 많다.

모터의 과열로 발화하는 경우 축수부분에 터닝컬러가 형성되며, 몸체 자체가 일부만 연소된 상태로 발견되기도 한다. 초기 모터과열이 주변 코드의 절연피복을 손상시켜 단락으로 출화되며, 일부분이 연소될 때 하중으로 낙하하여 바닥에 떨어져 소화되면 일부만 연소된 상태로 발견된다. 이때는 현장의 설치위치인 벽체에 나타난 연소흔으로 판단하여야 한다.

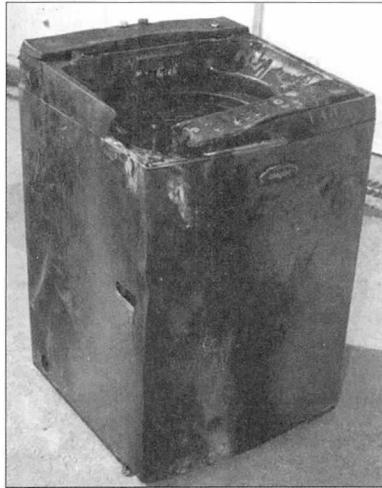
[사진 18] 연소된 세탁기 외관

지 않으므로 발화된 경우 자체만 연소되는 경우가 대부분이다. 또한 내부에 젖은 빨래가 들어있기 때문에 자체가 착화 연소되어도 큰 화염이 발생하지 않는다. 어느 곳에서 발화되어도 불씨는 내부 통과 몸체사이를 통해 확대되므로 잔해는 내부 바닥으로 소락된다. 패널부분에서 발화된 경우 패널의 드럼통 부분이 먼저 소락하게 되며, 모터나 전자밸브부분에서 발화되는 경우 드럼통에 국부적인 연소흔적을 남긴다. 벨트부분에서의 마찰열로 발화·연소되는 경우가 있는데 이때는 폴리나 브레이크부분에서 터닝컬러가 나타난다. 마찰열이 직접 착화시키는 것이 아니라, 마찰열에 의해 배선의 절연피복이 손상되어 단락이 일어나 착화하는 것이다. 따라서 내부 배선에서 단락흔이 식별되면 단락부분의 절연피복 손상 원인을 찾아 입증하여야 한다. 자체가 심한 진동을 수반하며, 진동에 의한 코드손상이 올 수 있고, 이때의 형태는 내부소선이 엉크러짐을 발견할 수 있다. 🚫
