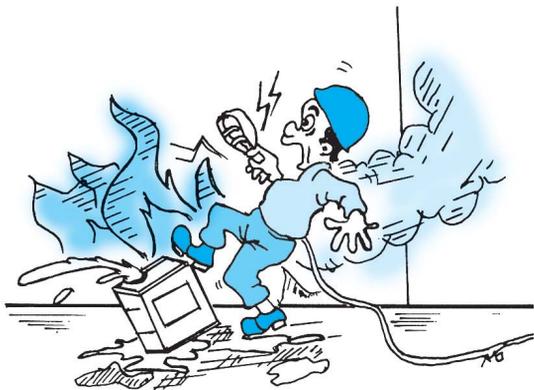
2003년 1월 ○일 21:30분경 강원도 원주시 ○○ 종합건설(주)에서 실내 장식용 무늬목 필름 시공작업에서 백열전등 조명을 들고 이동하던 중 전기스파크 발생으로 접착제 희석액에 인화되어 화상치료 중 사망한 재해임.

- 가. 부적합한 조명전기기계기구사용
- 나. 조명 설치 불량
- 다. 화재환경 분위기 조성

가. 적합한 조명전기기계기구 사용
환기가 불충분한 장소에서 인화성 물질을 사용할 때는 전기기계기구를 작동시켜서는 안되며 필요시에는 방폭성을 갖는 전기기계기구를 사용토록 하여야 함.

야간에 통행을 하는 복도에는 통행에 지장이 없는 안전한 위치에서 조명등을 임시로 고정·설치하여 통로의 조명을 유지하여야 함.

신나 등과 같이 인화성이 강한 증기가 발생하는 작업은 창문 등을 모두 개방하거나 필요시 환풍기를 사용하는 등 환기를 철저히 하여 화재·폭발위험을 배제하여야 함.

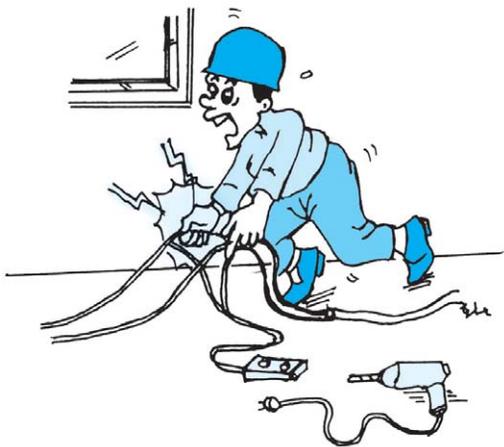
2003년 1월 ○일 13:40분경 경기도 용인시 (주)○○ 엔지니어링 초등학교 옹벽공사현장에서 사면하부 옹벽공사를 위하여 교류아이크 용접기 전로에서 휴대용 드릴기 전로를 분기작업 중 전로 충전부에 접촉되어 감전 사망한 재해임.

- 가.작업방법 불량
- 나.정전작업 미실시
- 다.절연보호구 미착용

- 가. 작업방법개선.
드릴작업을 위한 회로는 임시 동력발전기에 설치된 누전차단기를 거친 후 회로를 구성하여야함.
- 나. 정전작업 실시
통전상황에서 전선을 분리작업 할 경우, 감전 위험이 있으므로 정전작업을 원칙으로 실시하여야함.
- 다. 절연보호구 착용
전로 분리작업 등 저압(220V) 활선 작업시 절연보호구(절연장갑)를 착용하여 작업자를 보호해야함.
- 라. 감전 재해관련 안전교육 실시
감전사고는 저압에서 많이 발생되고 있는 통계와 같이 너무 쉽게 전기를 취급하다가 감전사고를 당하므로 안전교육을 작업시작전에 실시해야함.

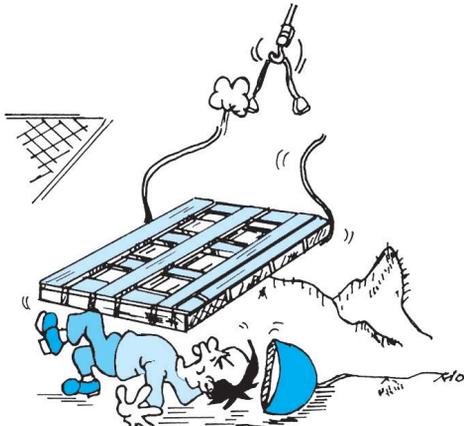
2003년 1월 ○일 13:30분경 강원도 화천군 소재 (주)○○토건 연립주택공사현장에서 기와를 적재하였던 철판레트를 크레인을 이용하여 지상으로 내리던 중 슬링벨트에 걸었던 보조로프가 풀리면서 지상에서 신호중이던 피재자를 강타하여 사망한 재해임.

- 가.작업방법 불량.
- 나.중량물 취급계획서 미작성
- 다.위험지역에 접근

중량물을 인양할 경우에는 충분히 안전율을 가진 달기로프(와이어로프 또는 슬링벨트)를 이용하여 중량물을 결속하고 로프는 크레인 훅에 정확히 걸어 인양토록 함.

중량물을 취급할 경우는 사전에 중량물 형상, 무게, 취급장소 등의 여건을 고려하여 인양방법 등 계획을 작성하고 근로자에게 주시시켜 올바른 작업방법을 이행하도록 하여야 함.

안전작업 지휘자를 배치하여 위험구역내에 작업자 통행이 없도록 관리 철저.

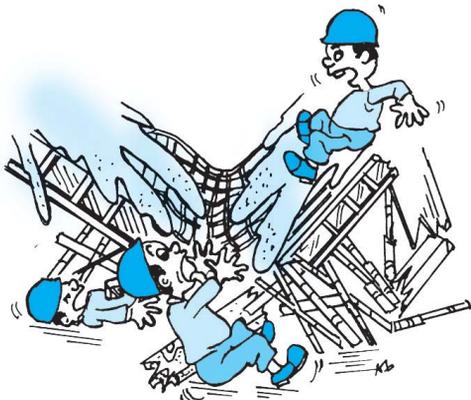
2003년 1월 ○일 12:40분경 강원도 화천군 소재 ○○(주)다목적실 증축공사 현장에서 다목적실 옹벽 및 보콘크리트타설 중파이프 써포트 2단구조의 동바리가 붕괴되면서 콘크리트 보조인부 2명이 거푸집 및 철근등에 충돌하여 1명 사망,1명부상을 입은 재해임.

- 가. 거푸집 동바리 표준조립도 미작성
- 나. 거푸집 동바리 안전조치 미흡
- 다. 콘크리트 타설시 편하중 발생

가. 거푸집 동바리 표준조립도 작성
거푸집 동바리 설치시에는 하중관계 검토를 통한 안전한 구조의 동바리 방법을 결정하고 부재, 치수 등이 명시된 표준조립도를 작성하여 조립도에 의해 동바리를 조립토록 함.

나. 거푸집 동바리 안전조치 철저
-수평연결재 2m마다 설치 후 전용철골등으로 결속, 관리감독자의 지휘하에 작업을 실시.
-파이프 써포트 상하단(2단) 수직도 유지.
-연결된 전용철물 사용.

다. 콘크리트 타설 안전작업요령 수립
콘크리트 타설시 타설높이, 타설속도, 온도, 슬럼프, 다짐방법 등에 의한 측압 발생으로 붕괴위험이 있으므로 안전작업요령을 수립 및 준수 철저.

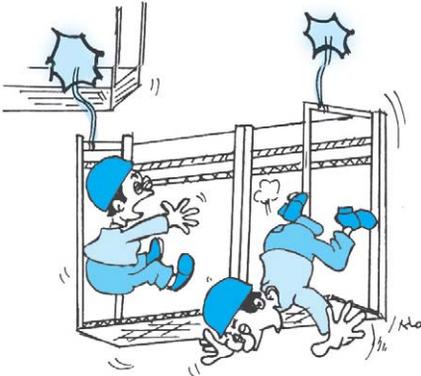
2003년 1월 〇일 10:05분경 서울시 송파구 소재 〇건설(주) 체조경기장 보수공사 현장에서 천장하부에 설치된 점검통로 지지용 케이블 고정앵커부품 작업 중 케이블이 이탈되면서 점검통로 연결부의 탈락, 달비계를 매달고 있는 슬링벨트 4개중 2개가 끊어져 작업자 4명이 12m 바다으로 추락하여 3명이 사망하고 1명이 중상한 재해임.

- 가.작업절차미준수
- 나.추락방지조치 미실시
- 다.작업전 안전점검 미실시

가.작업절차 및 안전수칙 준수 철저
작업절차와 안전수칙을 작업전 검토, 확정하고 근로자에게 주지 및 준수 철저.

-2m이상 고소작업시 추락의 위험에 대비하여 안전대 부착설비를 설치하고 안전대를 체결하고 작업하거나,
-추락위험 위치 하부에 추락방지용 방망을 설치한 후 작업토록 함.

고소작업전 케이블 연결상태, 슬링벨트 등의 안전도를 점검하고, 안전이 확보된 후에 작업 실시.
