1. 재해발생 경위

2003년 2월 ○일 10:50분경 충남 연기군 소재 ○현미 소속 근로자가 곡물을 운반하던 스크류컨베이어에서 막힘현상이 발생하자 동료 작업자와 함께 4.4m에 설치된 컨베이어를 점검하던 중 추락하여 사망한 재해임.

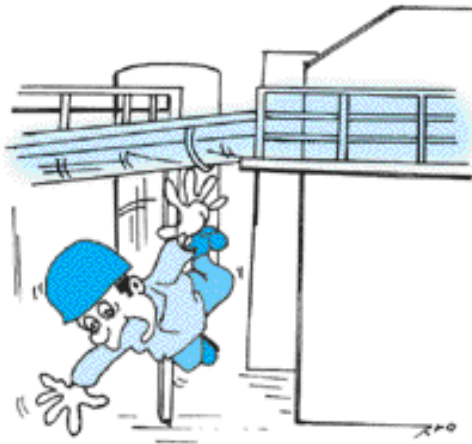
- 가. 작업발판 및 안전난간대 미설치
- 나. 안전방망 및 안전대 미착용
- 다. 안전모 미착용

- 가. 작업발판 및 안전난간대 설치
2m 이상 높이에 설치된 스크류컨베이어 주위에 작업발판 및 안전난간대를 설치하여야 함.
- 나. 안전방망 및 안전대 착용
작업발판 및 안전난간대 설치가 어려울 경우 안전방망 및 안전대 등을 착용하고 작업을 하여야 함.
- 다. 보호구 착용
고소작업시 안전모 등 보호구를 지급·착용토록 하고, 관리감독자는 작업자의 보호구 착용여부를 확인·관리하여야 함.

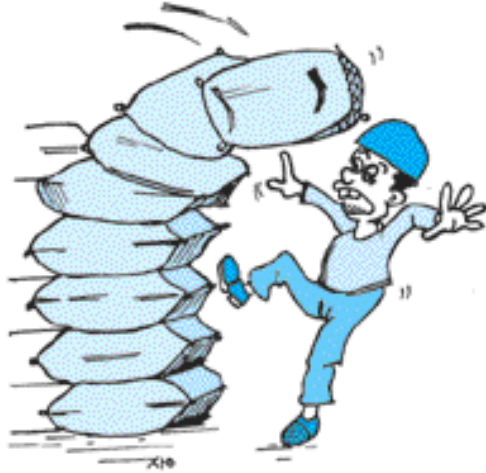
2003년 2월 ○일 09:10분경 전남 장흥군 소재 ○○농협 양곡보관 창고에서 5m높이로 적재되어 있는 포대를 이동식 컨베이어로 출고작업을 하던중 포대가 붕괴되면서 협착사망한재해임.

- 가.포대적재시 하적단붕괴 방지조치 미흡
- 나.작업방법 부적절
- 다.포대적재 방법 불량

가.포대적재시 붕괴방지조치

하적단적재시에는 적재물이 붕괴되지 않도록 적재 높이를 준수하고, 하적단을 넓게 적재하는 등 붕괴방지조치를 하여야 함.

나.하적단에서 반출방법 개선

하적단에서 포대 등을 반출할 때에는 위에서부터 순차적으로 층계를 만들면서 헐어내야 하며 중간에서 빼거나 급격한 경사를 유지하는 것은 붕괴위험이 있음.

다.안전모 등 보호구 착용

높이가 2m이상인 고소작업 또는 하적단 위에서 작업할 때에는 추락의 위험성이 높으므로 안전모 및 안전대 등 추락재해예방용 보호구를 착용하고 작업하여야 함.

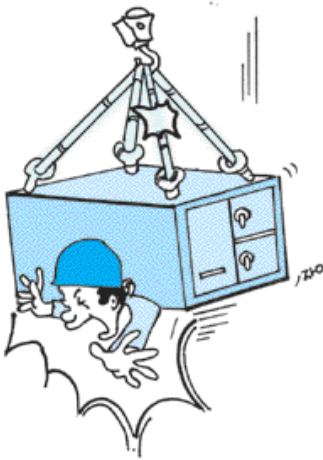
2003년 2월 ○일 13:50분경 전북 전주시 소재 ○ 산업 소속 재해자가 공장내에서 천장크레인으로 배전반(1.5톤)을 화물트럭에 상차작업 중 줄걸이로 사용하던 섬유로프가 파단되면서 협착사망한 재해임.

- 가. 위험작업구역내 작업자 접근
- 나. 줄걸이 작업방법 불량
- 다. 부적합한 섬유로프 사용

가. 위험작업 구역내 작업자 접근 금지
인양화물의 낙하 또는 접촉에 의한 위험을 방지하기 위해 작업자 출입을 통제하고 작업자를 대피시키기 위한 사전경보 등 작업자 출입여부를 확인한 다음 작업을 실시하여야 함.

나. 정격하중 초과 사용금지 및 줄걸이 작업 방법 개선

중량물 인양시 상부줄걸이 각도를 60° 이하로 하여야 하며 줄걸이 방법을 2줄 또는 4줄걸이 방법을 사용하여야 함.

다. 부적합한 섬유로프 사용금지

줄걸이 작업으로 사용하는 섬유로프는 작업시작 전 점검하여 변형 및 손상 등이 있을 경우에는 사용을 금지하여야 함.

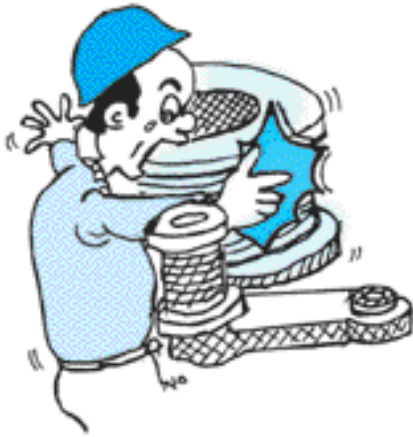
2003년 2월 ○일 19:30분경 전남 순천시 서면 소재 ○○제강 제선공정에서 신선기 이상유무를 확인하던 중 이물질이 발견하고 장갑을 착용한 상태에서 청소작업을 하다가 드럼과 선재사이에 협착되어 사망한 재해임.

- 가. 청소작업시 주전원 미차단
- 나. 안전덮개 인터록장치 기능제거
- 다. 장갑 착용 작업

- 가. 청소 등의 작업시 운전정지
 - 청소, 정비, 급유, 수리작업시 주전원을 차단하고 회전부에 감김 등의 위험을 예방하기 위해 장갑착용을 금지하여야 함.
- 나. 드럼전면 방호덮개 설치 및 기능제거 금지
 - 방호덮개에 리미트스위치를 설치하여 덮개 개방시 전원이 차단되는 구조의 방호덮개와 드럼의 구동모터간에 연동시스템을 설치하여야 함.
- 다. 비상정지장치 설치
 - 작업자가 위험점 협착시 본인이 해당기계를 비상정지시킬 수 있도록 신선기 전면에 바(bar)를 설치하여 비상시 전원이 차단될 수 있도록 함.
- 라. 방호덮개에 감시창 및 조명등 설치
 - 방호덮개를 열지 않고 내부의 작업상황을 작업자가 감시할 수 있도록 내부에 조명시설 및 감시창을 설치하여야 함.

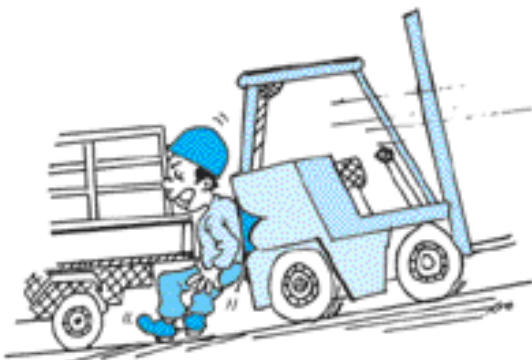
지게차 운전 중

2003년 2월○일 09:05분경 부산광역시 금정구 소재 ○○실업소속 재해자가 공장내에서 지게차로 생산제품인 고압나선호스를 화물트럭에 상차한 후 적재한 제품 고정작업을 하던 중 5m 후방 경사진 노면에 세워 두었던 지게차가 내려와 트럭 적재함과 지게차 사이에 협착되어 사망한 재해임.

- 가. 운전위치 이탈시 안전조치 미흡
- 나. 무면허자 지게차 운전
- 다. 작업지휘자 미배치

가. 운전자 운전위치 이탈시 안전조치 철저
운전위치 이탈시에는 하역장치인 포오크는 가장 낮은 위치인 지면에 두고 불시주행을 방지하기 위해 주차 브레이크는 확실하게 동조치고 추가로 바퀴 고임목을 설치하여야 함.

나. 무면허자 지게차 운전 금지

건설기계관리법에 의한 지게차 운전면허자가 운전하여야 함.
