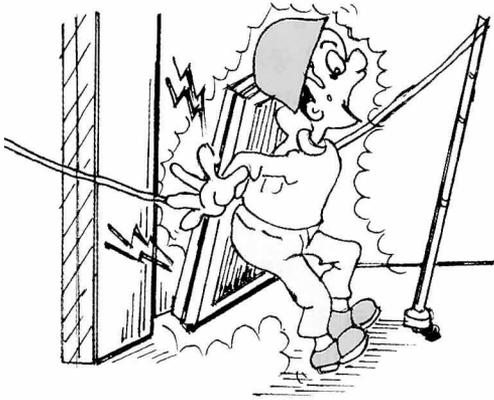
2003년 5월 0일 17:25분경 부산시 사하구 OO건설(주)의 학교 신축현장에서 물탱크 자재인 스테인레스 판넬 운반작업을 실시하던 중 가설전선에 감전되어 사망한 재해임.

- 가. 가설전선 설치상태 불량
- 나. 감전방지용 누전차단기 미접속
- 다. 현장 정리·정돈 불량

가. 가설전선의 배선정리 및 절연상태유지
 가설전선에 대해서는 배선정리 및 전선의 절연 성능 이상으로 절연되도록 피복하여야 함.

나. 누전차단기에 의한 감전방지조치 철저
 대지전압 150V를 초과하는 임시배선의 전로가 설치되는 장소에서는 누전에 의한 감전위험방지를 위해 정격감도전류 30mA, 동작시간 0.03초 이내의 인체감전방지용 누전차단기를 접속하여 전선을 인출해야 함.

스테인레스 판넬 운반작업을 하기 위해서는 사전에 안전통로 및 조명을 확보하고 적재장소를 선정하여 적재시 방해되는 물건이 없도록 안전조치를 해야 함.

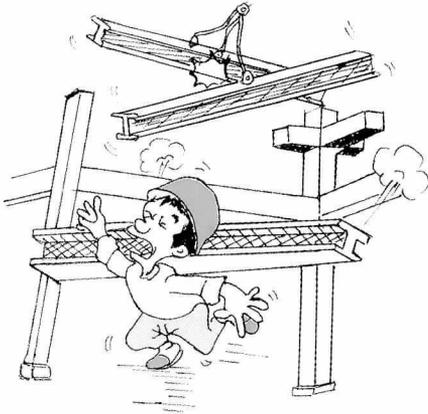
2003년 5월 0일 14:30분경 인천시 부평구 ○○건설(주) 공장 신축현장에서 철골보 조립작업을 위해 철골부재 3개를 1개조로 묶어 인양하던 중 중앙부 인양고리에 체결된 샤클의 레그가 벌어지면서 편이 빠져 철골부재가 이탈, 낙하되어 신호수였던 피재자의 머리를 강타, 사망한 재해임.

- 가. 작업방법 불량
- 나. 작업시작전 점검 미 실시
- 다. 위험지역에서의 작업

양중기에 의한 인양작업시 부재의 유동방지 및 하중이 균등히 분포되도록 2점걸이로 인양하고, 부재의 지지점에 샤클을 체결할 경우 양단에 와셔를 채워 편심이 발생되지 않도록 조치.

샤클 및 와이어로프를 사용하여 양중작업을 할 때에는 당해 작업 시작전에 레그의 벌어짐 여부, 재질 이상유무, 균열 발생여부 등의 달기계 기구에 대한 사전 점검을 실시.

이동식 크레인을 사용한 중량물 인양시 크레인 선회 반경내에 출입자가 없음을 확인한 후 인양작업 실시.
