태풍 “매미” 로 인한 배전설비 피해복구 및 향후대책

김 지 년

한국전력공사 배전처 배전운영팀장

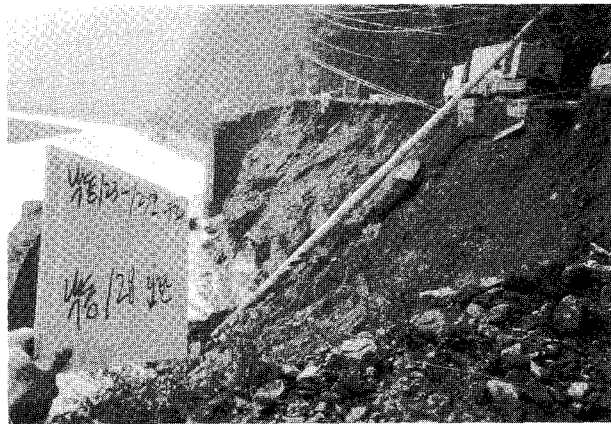
도로유실로 인한 전주도괴

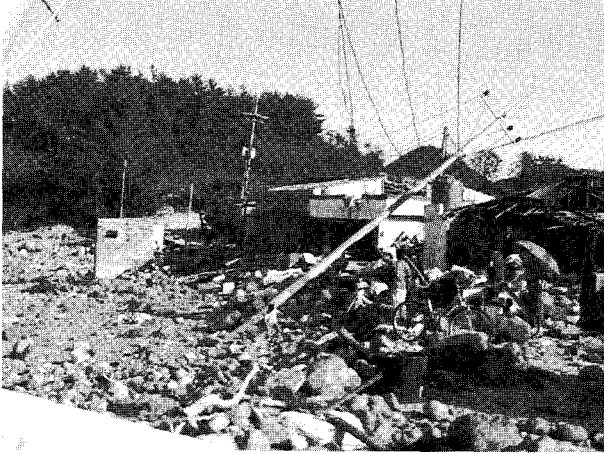
지반유실로 전주 도괴

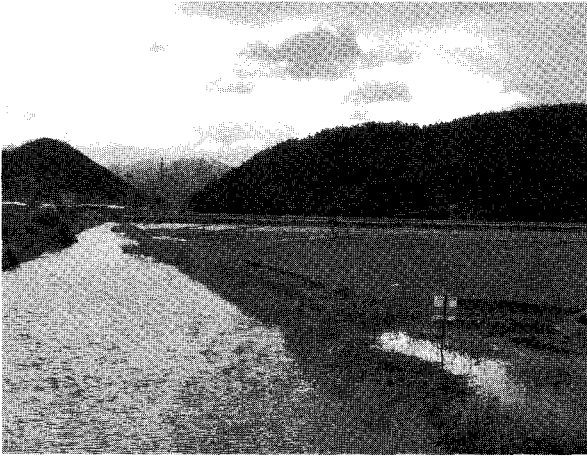
침수로 인한 전주도괴
