# 터널 콘크리트 구조물의 화재 안전성 평가와 대책

- Evaluation of Fire Safety and Countermeasure of Tunnel Concrete Structure -

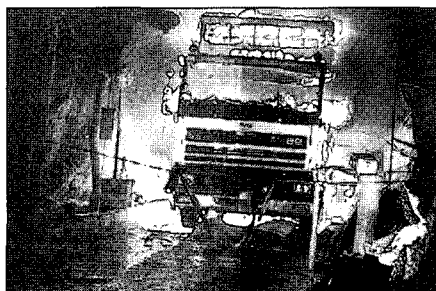
그림 10. 실험트럭을 이용한 터널 화재실험 (Europe)
