상시 계측시스템을 이용한 붕괴 절토사면 거동 특성 분석 및 안정성 해석

The Stability and Characteristic Analysis of Cut Slope Behavior using Real-time Monitoring System

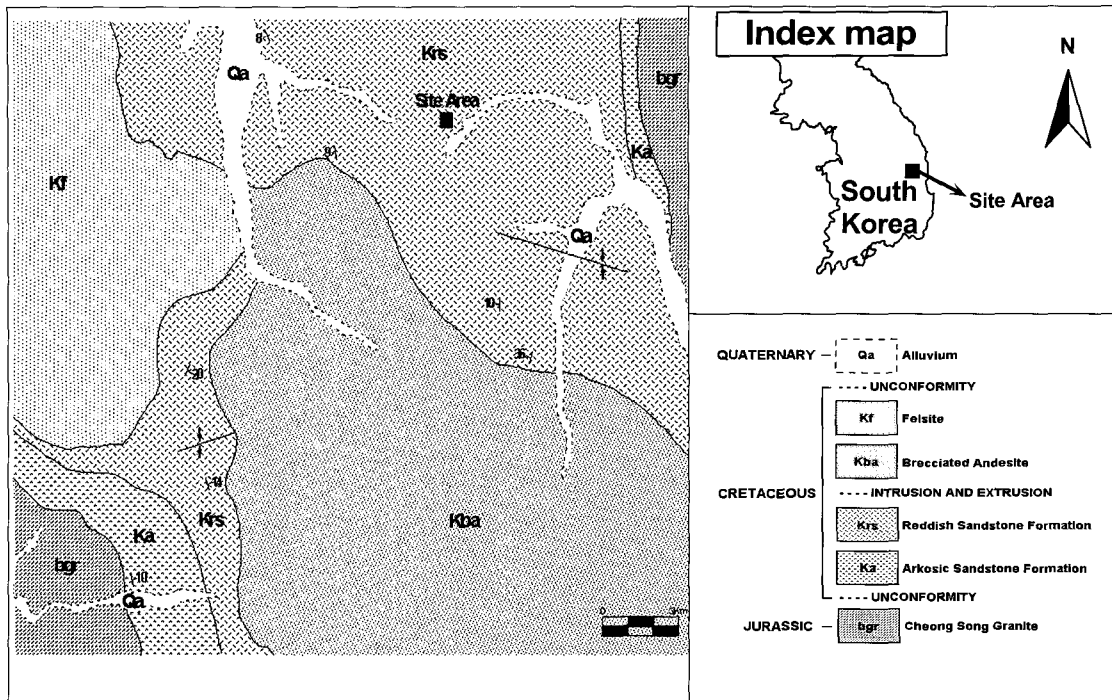
본 절토사면은 국토 34호선상에 위치하며 행정구역 상으로 경상북도 영덕군 지품면 황장재 정상부에 위치하고 있다. 본 절토사면을 구성하는 암석은 백악기 경상계 퇴적암인 적색 사암층의 일부인 적색사암과 세일이다. 암색은 적색에서 황갈색을 나타내고 있다(Fig. 1).

Fig. 1. A geological map in the study area

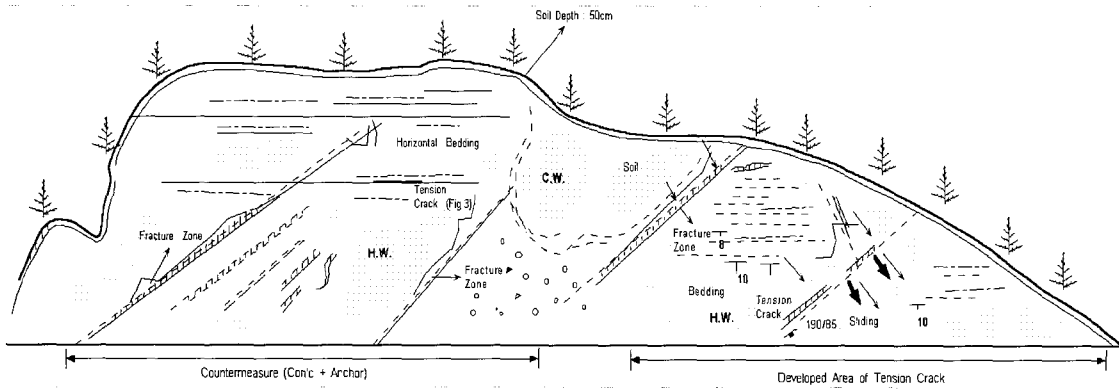
절토사면내 인장균열의 상황을 살펴보면 단속적인 인장균열이 발달되어 있으며 최대인장균열의 연장은 15m에 달하고 있으며 이동 암괴의 낙차는 최대 1.0m에 달하고 있다. 인장균열의 폭은 최대 1.5m이며 방향은 190/80이다(Fig. 2).

Fig. 2. The face mapping in the study area.

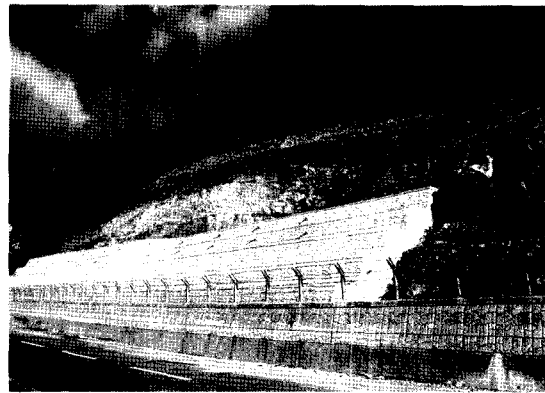
을 억제하도록 설계되어 있다. 반면, 현시점에서 중점부의 대책방안은 미시공된 상태이다. Fig. 3은 지반 거동이 발생한 시점인 2001년 7월 1차 조사 당시의 상황을 나타낸 사진이며 Fig. 4는 항구 대책공법안으로 적용된 계단식 옹벽의 시공후 측면사진이다.

Fig. 4. Recovery after cut slope failure.

인장균열부의 절토사면 안정화 대책공법으로 시점부에서 70m까지 계단식 옹벽 및 지지식 2단 앵커를 병행 시공하여 절토사면의 안정화를 도모하고 있다. 상부부분에 발달하는 인장균열 및 암괴가 이완된 블록에 대하여는 그라우팅을 실시하여 이완된 암반의 균열부를 일체화하는 방안이 제시되었다. 중점부에는 반중력식 옹벽 및 전도방지용 앵커를 설치하여 암반의 거동

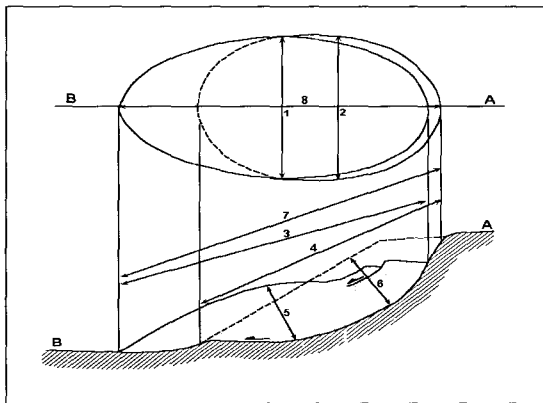
사면 붕괴의 규모를 파악하기 위하여 IAEG (International Association of Engineering Geology, 1990)에서 제안한 모식도(Fig. 5)를 이용하여 규모를 분석하였다. 붕괴 규모에 대하여는 붕괴 양상을 타원체로 가정하고 다음 식 (1)에 의하여 붕괴 토체량

Fig. 5 A diagram of failure dimension in slope slide (IAEG, 1990).

($V_{landslide}$)을 계산하였다. 지중 변형계측결과와 현장 조사결과 붕괴 심도가 6.0m, 붕괴 폭이 35m, 붕괴 길이가 28m로 붕괴규모는 $3,077.2m^3$ 로 분석되었다.

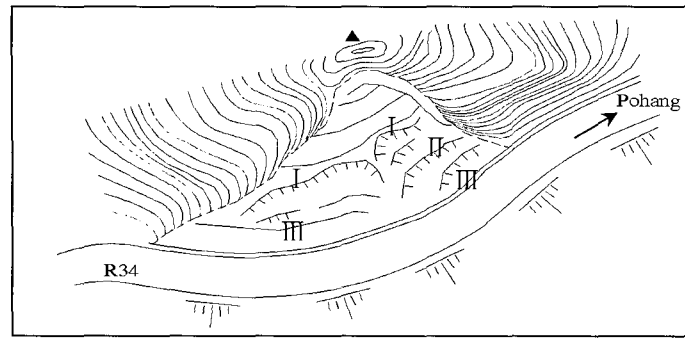
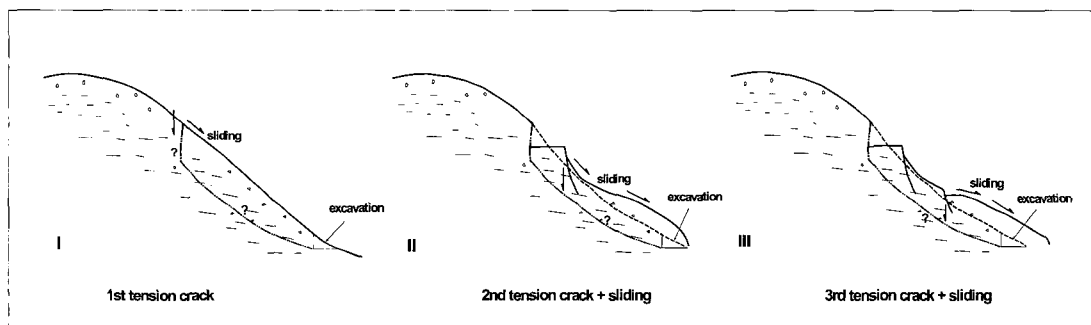
(a) A plane figure of failure cut slope

(b) A diagram of progressive failure

Fig. 6. The plane figure and inferred progressive diagram of failure slope.

본 절토사면의 붕괴는 전체 3번의 지반변이가 발생하였으며 부분적으로 1번의 인장균열이 발생한 것으로 추정한다. 해당 절토사면의 붕괴에 대한 메카니즘을 살펴보면 Fig. 6과 같이 나타낼 수 있다. Fig. 6(a)는 본 절토사면의 평면도를 나타낸 것이며, (b)는 붕괴 진행과정을 도시한 단면을 보여준다. 지반이동의 발생기구는 크게 퇴행형(retrogressive type)과 전진형(progressive type)으로 구분할 수 있다(신윤식, 1998). 본 현장의 경우, 초기 지반의 활동은 하부 지지력의 제거에 의하여 인장균열이 발생하였다. 이후 교란된 지반은 여름철 강우와 동반하여 전진형 사면 붕괴의 형태로 재활동(reactivation)한 것으로 해석된다.

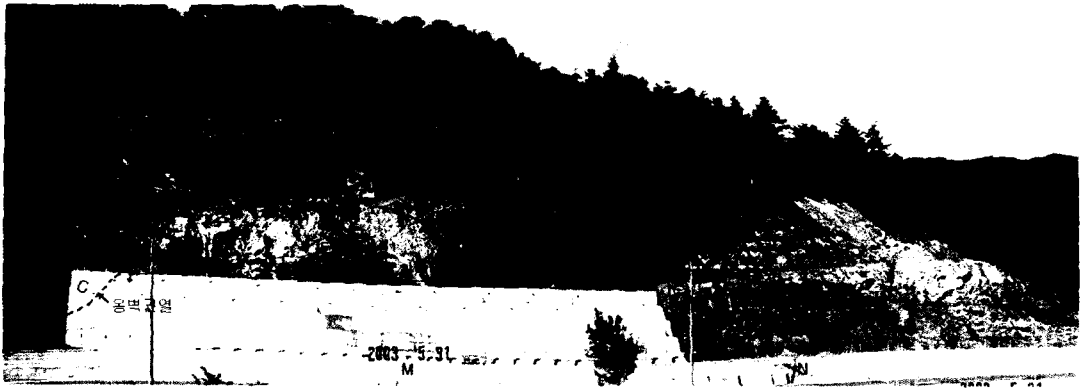
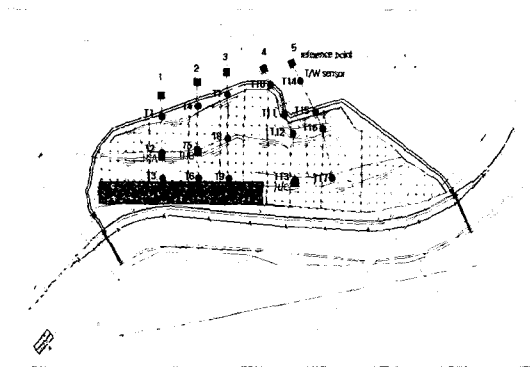
Fig. 7. Monitoring instrument in the cut slope.

Fig. 8. Installation map of measuring system in the cut slope.

3개에서 4개의 계측센서를 설치하고 총 17개 신축계 센서를 부착하였다. 계측센서 평면도는 Fig. 7, 8과 같다. 적용된 신축계 센서의 특징을 살펴보면 센서의 정밀도는 $\pm 0.1\text{mm}$, 가용온도는 $-80\sim 120^\circ\text{C}$, 재질은 스테인리스 스틸/특수 플라스틱으로 되어 있다(Fig. 9).

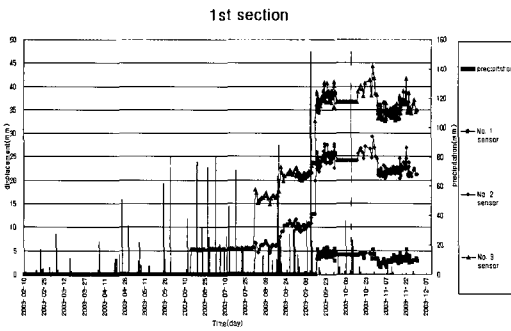
Fig. 10. The analyzed result of measuring data in the 1st section.

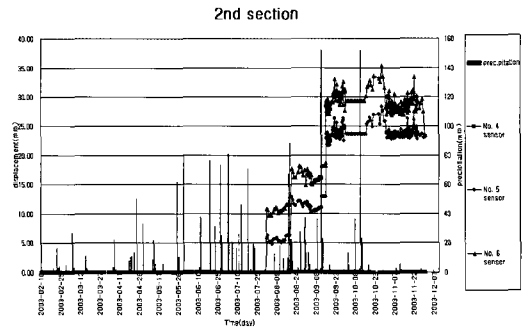
Fig. 11. The analyzed result of measuring data in the 2nd section.

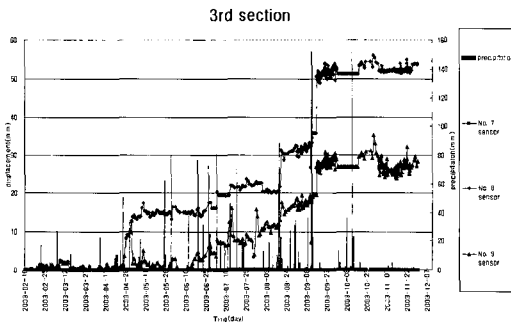
Fig. 12. The analyzed result of measuring data in the 3rd section.

또한, Fig. 12의 T-8번 센서는 변이량이 52mm로 다소 적은 양으로 나타났으며 점차 수렴되는 양상을 보이고 있다. 수집된 자료를 검토한 결과 절토사면의 하단부 계단식 옹벽이 설치된 구간은 지반의 거동을 인지하기 어려울 정도이나 하부의 대책방안이 미설치된 구간은 절토사면이 점차 이동(sliding)하고 있는 양상으로 나타났다. 또한, 강우량과 이동량과도 매우 관계가 밀접하여 강우가 집중될 때 변위 발생이 두드러지게 나타나고 있는 것이 지시되고 있다.

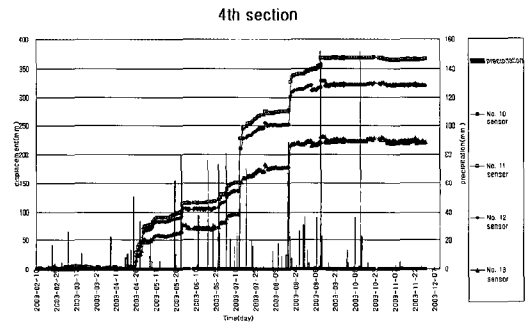
Fig. 13. The analyzed result of measuring data in the 4th section.

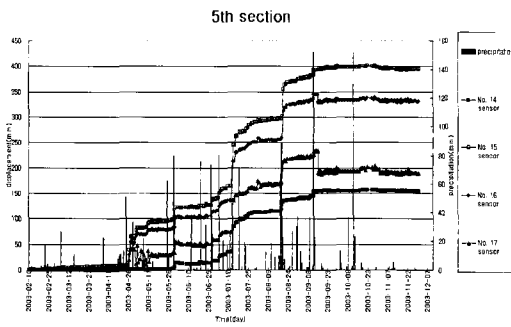
Fig. 14. The analyzed result of measuring data in the 5th section.

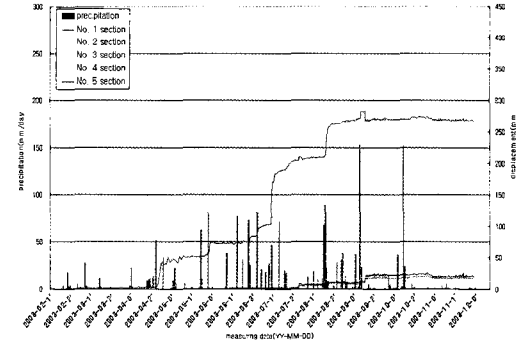
Fig. 15. The analyzed result of average data in each section.

Fig. 15에서 보듯이 최대 변이를 발생한 계측센서는 T-15로 누적변이량 400mm에 해당되며, 다음으로 T-11, T-16번 센서가 이동이 심한 것으로 나타났다.

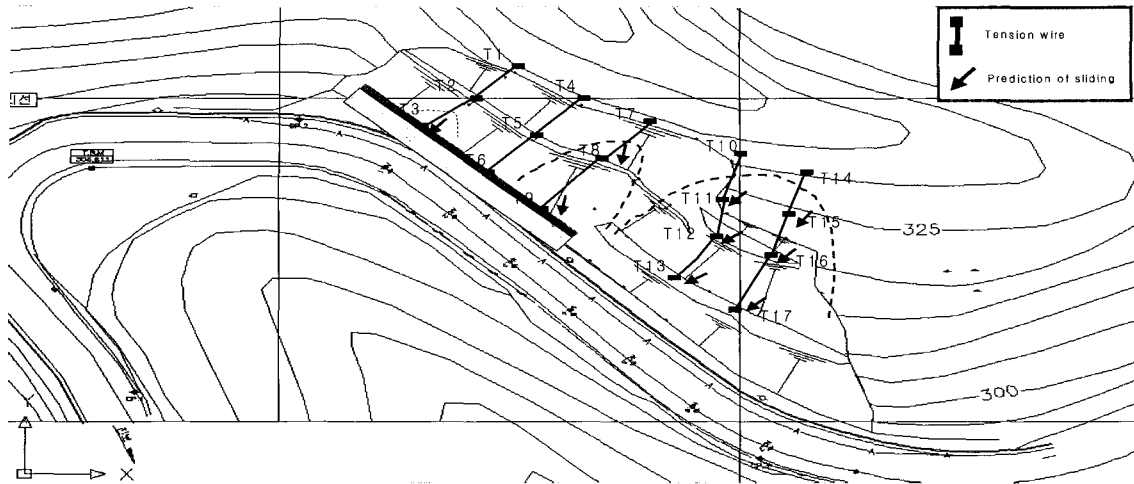
Fig. 16. The analyzed results of displacement data.

수집된 자료를 이용하여 벡터량으로 환산하여 평면도에 도시하면 Fig. 16과 같다. 결과 붉은색 점선의 방향으로 지반이 거동하는 것으로 분석되었다. 향후 동절기를 맞아 동결 융해 작용의 영향으로 다소간의 거동이 예상되고 있으나 현재 계측결과에서는 지반의 거동이 없는 것으로 판단된다.

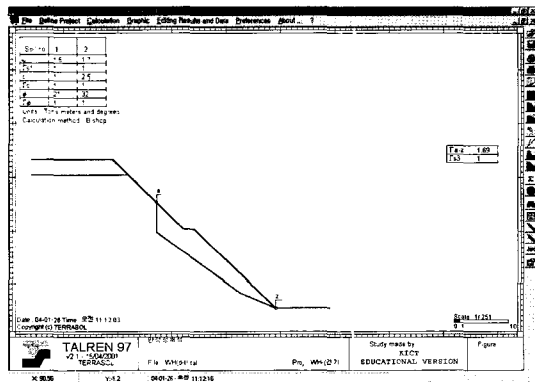
Fig. 17. The result of stability analysis under dry condition using the Talren 97.

석하였다. Fig. 17과 18은 건기시의 상태를 나타낸 결과이며 Fig. 18은 우기시 지반 포화도가 50% 상태를 나타낸 결과이다. 해석결과 안전율(Fs)은 건기시의 경우, 1.69로 도로설계 기준에 적합하였다. 반면 지반 포화도를 변화해 가면서 안전율을 검토한 결과, Fig. 19와 같은 그래프를 얻을 수 있으며 포화도가 55%일 경우 불안정한 상태로 전이되는 것을 알 수 있다. 지반포화도와 안전율과의 결과를 정리하면 Table 2와 같다.

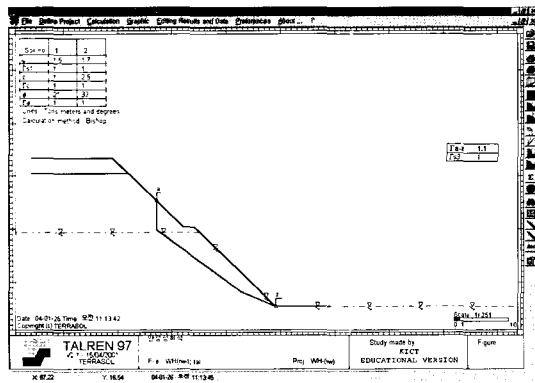
Fig. 18. The result of stability analysis under wet condition using the Talren 97.

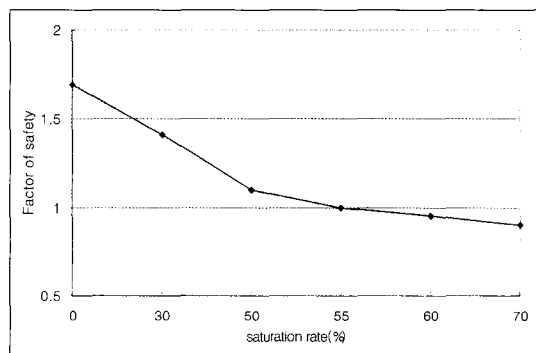
Fig. 19. The relationship between factor of safety and saturation rate of a cut slope.
