2003년 태풍 매미로 인한 부산 연안지역의 재해특성 분석

Disaster Characteristics Analysis at Busan Coastal Areas by Typhoon Maemi in 2003

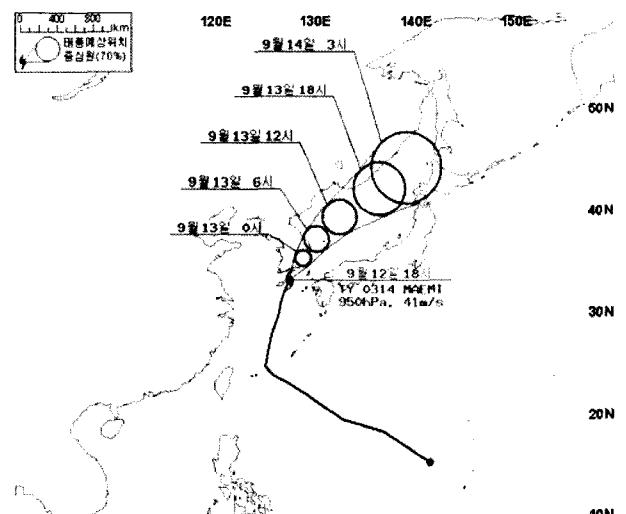
Fig. 1 The course of Typhoon 'Maemi'

제14호 태풍 '매미'는 9월 6일 15시경 발생, 9월 09시경 태풍 (FY)으로 발달한 후, Fig. 1에서 보는 바와 같이 12일 18시경 제주도 성산포 동쪽 부근 해상을 거쳐 12일 20시경에 경상남도 사천시 부근 해안에 상륙, 힘안군과 대구 동쪽을 거쳐 13일 (02시 30분경에 울진 부근 해안을 통해 동해상으로 진출하였다 (한국수자원학회, 2003; 조선일보, 부산일보, 중앙일보, 2003).

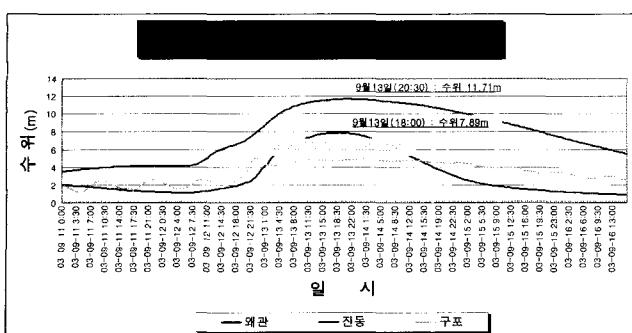
Fig. 2 Water level change by Typhoon 'Maemi' (September 12~16, 2003)

Fig. 2는 태풍 '매미' 상륙 후 낙동강 주요 3개 지점(왜관, 진동, 구포)의 수위를 나타내었으며, 이를 지난 2002년 태풍 '루사' 상륙시 진동 지점 수위와 낙동강 제방 붕괴 시점의 수위와 비교하면 금번 태풍 '매미'에 의한 수위가 작년 태풍 '루사' 때의 수위보다 높게 나타났다.

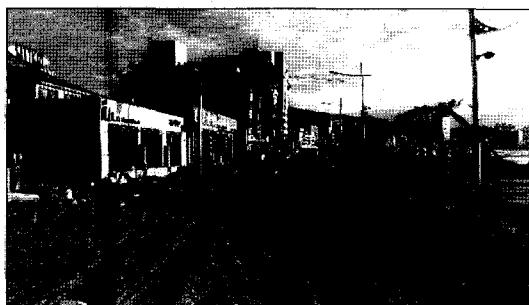
Fig. 3 A shore road of Kwangan beach(a)

Fig. 4 A shore road of Kwangan beach(b)

Fig. 3과 Fig. 4는 부산 광안리 해변의 도로를 나타내고 있다. 해일로 인하여 백사장에 있던 모래들이 유실되어 광안리 해변의 도로에 퇴적된 사진이다. 해안도로의 모습을 찾을 수가 없으며, 가로등과 신호등이 있어 그나마 이 곳이 도로였다는 것을 보여주고 있다.

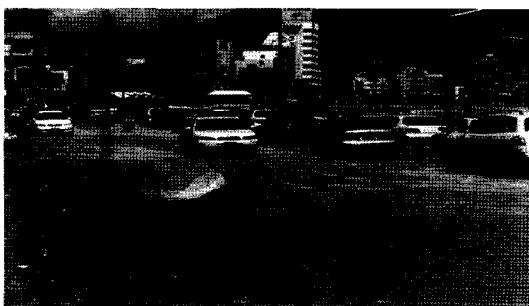
Fig. 5 A buoy on the road of Kwangan beach

Fig. 6 The lost article of a sea observation station

Fig. 5, Fig. 6은 바다 안에 위치해야 할 부표와 해상관측/항로 표지 등이 해일로 인해 해안가로 떠밀려와 광안리 해안도로 중앙과 광안리 해변에 놓여있는 모습의 사진이다. 이러한 상황으로 미루어 볼 때 당시의 해일의 규모와 위력을 가늠할 수 있다.

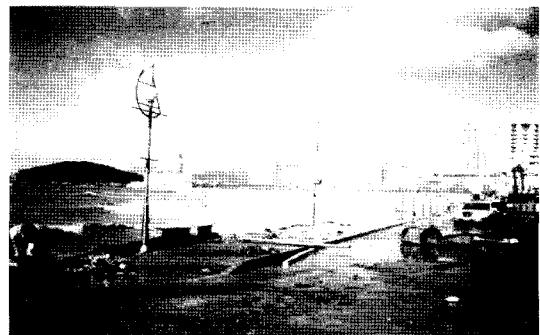
Fig. 7 A shore road of Haeundae

Fig. 7은 태풍이 지나간 후의 해운대 해수욕장 주변 해안도로를 나타내고 있다. 높은 파고로 인하여 해상 오염물질을 쓸고와 해안도로에 흘어져 있는 모습이고, Fig. 8은 동백섬에 있는 인어동상의 피해상황과 태풍이 통과한 후에도 태풍의 여파로 인하여 높은 파고를 보여주고 있다.

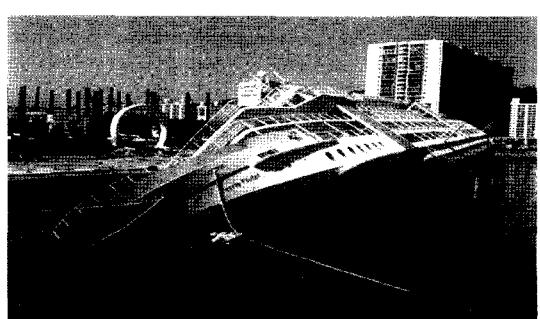
Fig. 9 A running aground of a floating hotel

Fig. 9는 태풍 '매미'가 몰고 온 해일로 인하여 수영만 매립지에 고정 정박시킨 해상 호텔이 전복된 모습을 보여주고 있다.

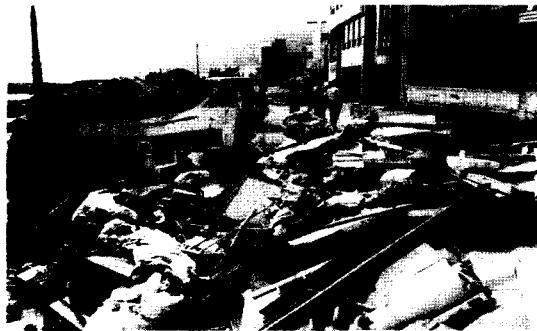
Fig. 10 A fishing town around Songjeong beach

Fig. 10은 부산 송정 해수욕장 주변의 연안구조물과 횟집이나 상점의 피해 사진이다. 주로 해안가에 위치한 건물들이 피해를 많이 입었다. Fig. 11은 바닷가에 인접한 횟집 내부의 피해사진이다. 해안도로에 설치되어있던 도로 경계석이 해일로 밀려와 실내로 들어와 있는 모습이다.

그리고 시간을 두고 장단기적으로 구조적, 비구조적인 대책들이 마련되어야 한다. 특히 부산지역에서 가장 피해가 심했던 곳은 송도, 해운대, 광안리, 청사포 등인데, 모두 해안가에 위치한 시설물에 대한 피해이다. 대부분 상가나 주거지역인 이곳의 건물위치는 해안가에서 불과 10~30여 미터도 떨어지지 않아 해일에 대한 피해가 극심하였다. 이에 대한 대책마련으로 해안지역의 건축 규제법을 강화하여 해일로 인한 침수피해를 줄일 방안을 강구하여야 할 것이다.

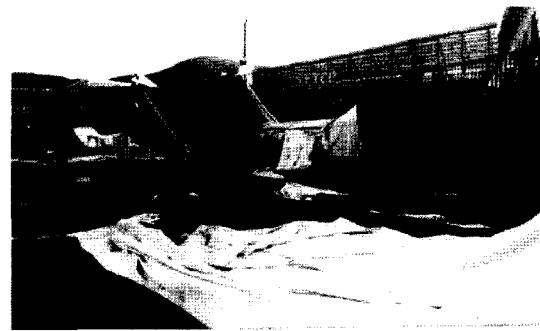
Fig. 15 Busan convention center (Bexco)

Fig. 15는 부산 수영지역 해안가 매립지역에 위치한 부산 전시컨벤션센터 앞에 설치되어 있는 구조물이 이번 태풍‘매미’로 인하여 쓰러진 모습이다.

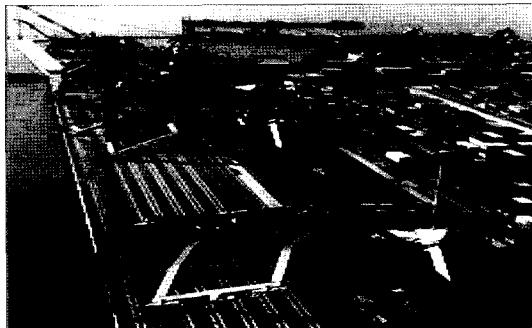
Fig. 16 The new harbor of Gamman area

Fig. 16은 부산항의 대형 크레인의 붕괴된 모습을 촬영한 사진자료들이다. 컨테이너 크레인은 1기의 무게가 985ton, 높이 60m에 달하는 거대한 철구조물이지만 줄줄이 붕괴되었다.

항만부두의 컨테이너크레인의 붕괴원인을 살펴보면, 땅속에 묻혀 있으면서 크레인을 고정시키는 앵커가 뿌리째 뽑혔거나, 앵커와 크레인을 연결하는 강철 타이다운이 파손돼 크레인이 붕괴되었다는 가정과 초속 50m이상의 강풍을 견딜 수 있게 설계된 컨테이너 크레인이 부산지방 최대 풍속 42.7m에 맥없이 쓰러진 것 때문에 크레인의 부실 제작과 부실 설치 논란이 제기되고 있다. 이번에 무너진 크레인은 신감만 부두 6기와 자성대 부두 2기가 전복되고, 자성대 부두 크레인 3기가 궤도를 하였다. 이로 수출입에 막대한 차질을 입고 있는 실정이다. 이를 완전히 복구하는데 있어 6개월이 넘는 시간과 막대한 비용이 소모되었다.

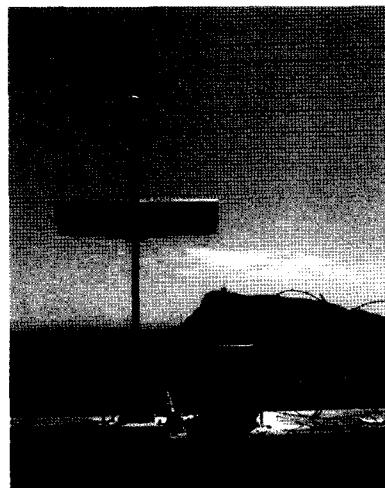
Fig. 17 A coastal observation station at Shinsundae

Fig. 17은 부산 신선대부두에 위치한 무선 해상관측 장비이다. 이 장비는 조위, 파고 등의 해상 자료 뿐 아니라 기온, 풍속, 풍향 등을 계측하는 장비이다. 이러한 장비는 태풍이나 해일이 발생할 때 해양의 특성들을 실시간으로 파악하고 전송하는 기능을 하여 해양 관련 재해에 대하여 사전에 대비할 수 있는 역할을 수행하고 있다(서규우, 2003).

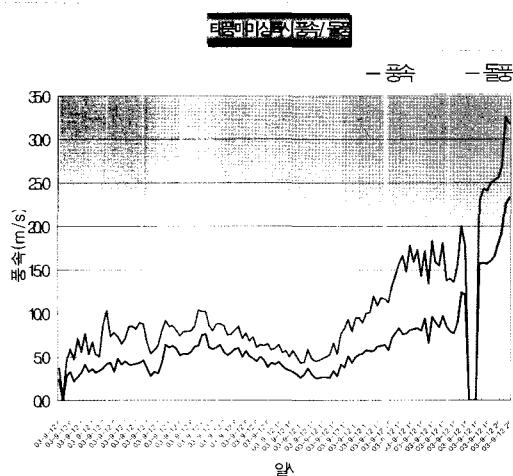
Fig. 18 Wind speed and gust at he harbor of Shin-sun-dae

Fig. 18과 19의 자료는 지난 14호 태풍 ‘매미’ 상륙시에 신선대부두 해양관측 장비에서 실측한 값들을 정리하여 나타내었다. 이 값은 지난 태풍 당시의 풍속 및 돌풍의 자료와 신선대 앞 바다의 조위 및 파고를 계측한 값을 그래프화 하였다. Fig. 18에서

본 장비는 9월 12일 오후 8시 순간풍속 32.5m/sec를 기록하고 이후 기록이 없는데, 통신이 투절되면서 자료전송이 되지 않았다. 오후 7시경에도 부분적으로 자료의 결측이 발생되었다(서규우와 김가야, 2004).

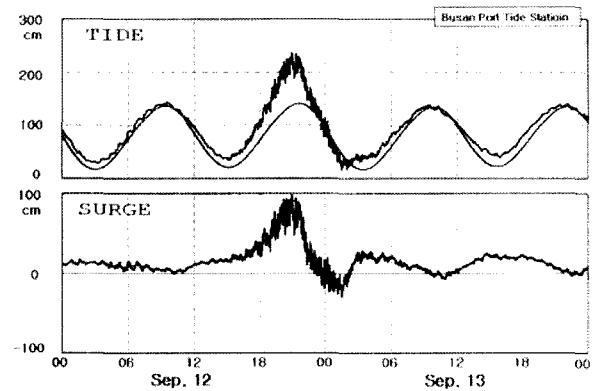
Fig. 20 Surge of Busan port

Fig. 20은 부산항에서 측정한 파고 및 해일 관측자료이다. 부산항에서는 이날(2003년 9월 12일) 9시경 100cm에 달하는 해일이 기록되었으며, 이 이후 진동하는 양상을 보였다.

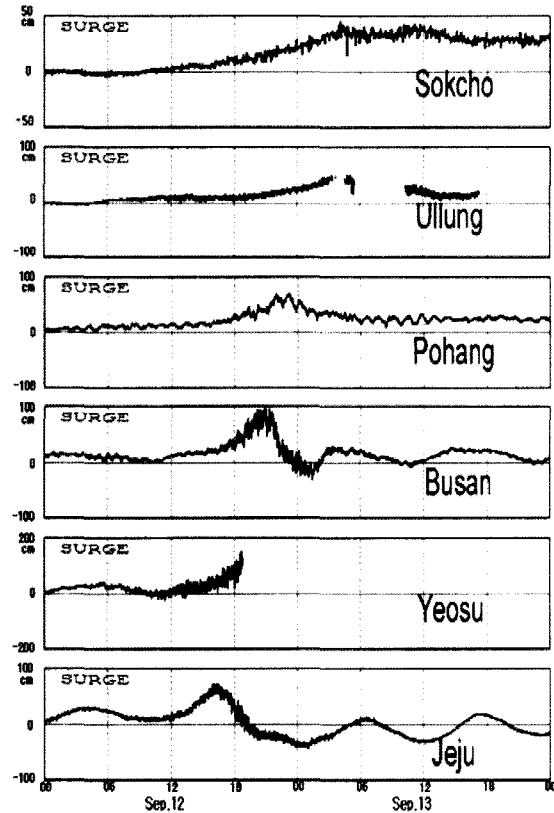
Fig. 21 Surge of Sokcho, Ullung, Pohang, Busan, Yeosu and Jeju

Fig. 21은 태풍 '매미' 상륙 당시 부산을 비롯하여 각 해역의 해일을 관측한 수치이다. 울릉이나 여수 지역은 태풍 상륙 시 관측 장비의 미작동으로 인해 측정이 불가하였다. 대부분 해역의 해일 관측 값이 50cm~100cm에 육박하였으며, 시간대는 태풍 상륙 시와 거의 일치한다.

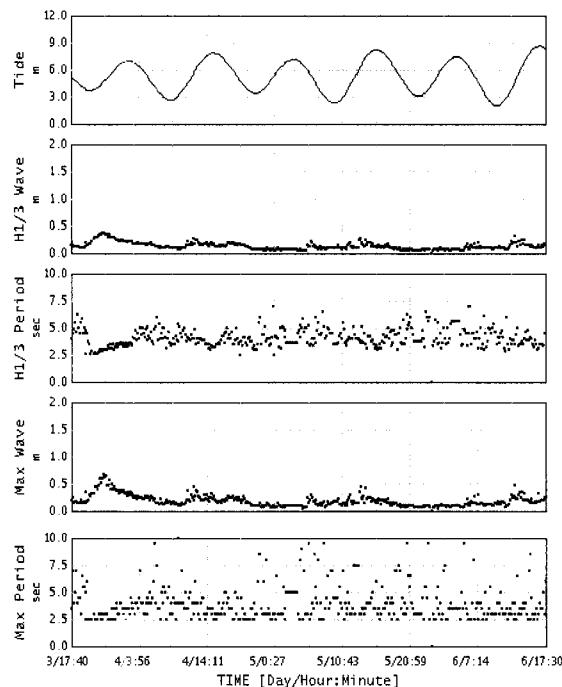
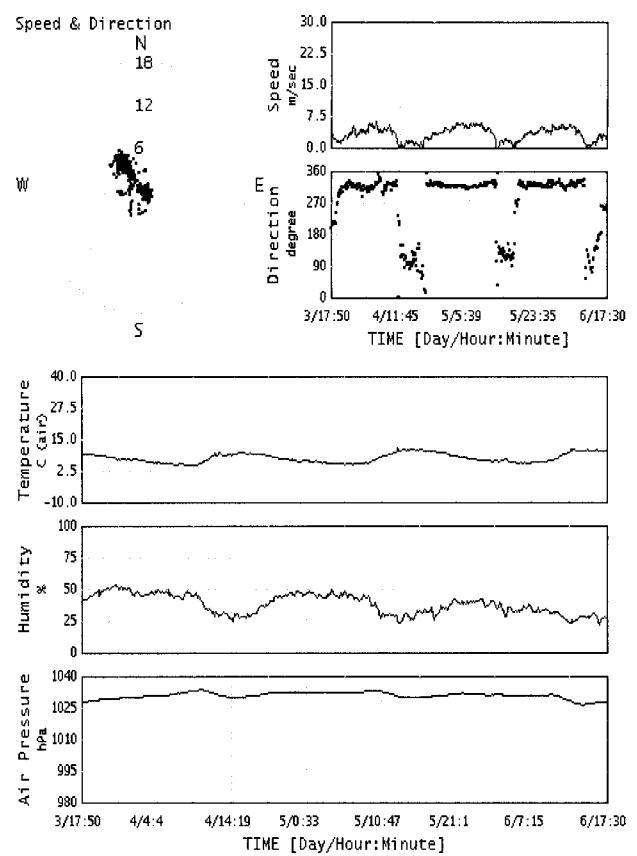
Fig. 22~24의 자료는 부산 신선대 부두 해양계측을 비롯하여 전국 연안지역의 주요지점에 대한 모니터링을 위한 네트워크 현황이며, 이를 통하여 각 지역의 해양관측자료를 실시간으로 공유할 수 있다. 각 지역의 기본적인 해안기상자료에서부터 파고, 조위 등의 자료들을 공유함으로서 태풍이나 해일 등의 예보 및 모니터링이 가능할 것으로 판단된다. 이러한 시스템의 운영 및 공유는 여러 자연환경 변화를 조기에 파악하여 대처의 조치가 신속히 이루어질 수 있도록 할 것이다.

Fig. 23 Tide and a height of wave in Incheon area

Fig. 24 Weather monitoring at Kwangan beach
