역사적 유산의 보존과 활용에 관한 연구 - 구 나주驛舍를 중심으로 -

A Study on the Conservation and Reuse of Historical Heritage - Case Study of Naju's Old Railway Station Building -

김흥기*
Kim, Hongii

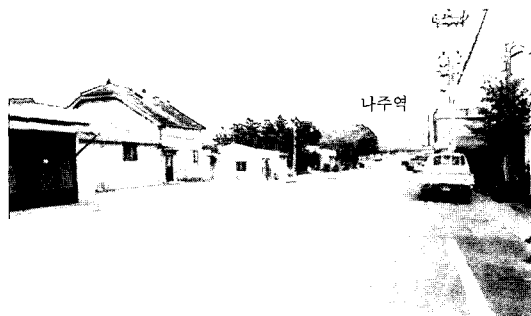
사진 1. 구 나주驛舍와 역전 가로변

<사진 1, 그림 2> 가로변에 즐비해 있는 건물들 중에는 일제강점기에 건축된 주택과 창고 등이 현존하고 있으며 일부는 신축되었으나 당시의 모습을 연상할 수 있으며 전체적으로는 노후화되어 있다.

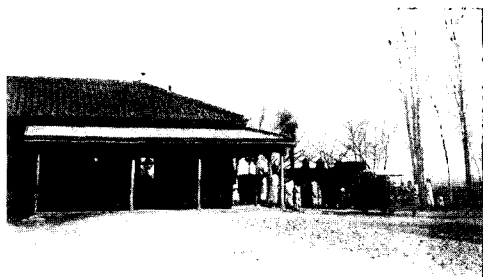
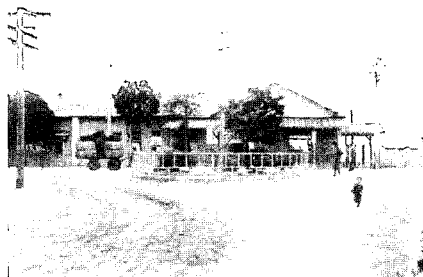
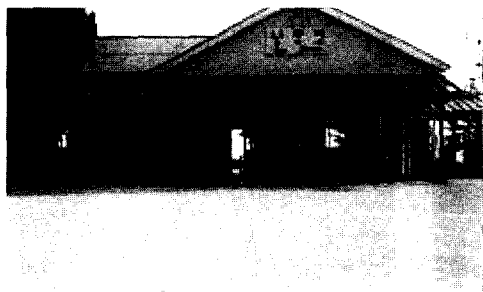
사진 2. 연도별 구 나주驛舍의 모습

이 건물의 입면구성은 1925년 이전과 이후에 큰 변화가 있었다. 1913년부터 1925까지는 표준설계로 당시의 모습을 추정할 수 있다. 목조단층건물로서 일본전통양식의 건물형태로 추정된다. 이러한 특징은 1920년대 사진에서 보여 지는 특징과 유사한 것으로 보아 1920년대 사진에서 보여 지는 모습이 건립 당시의 모습으로 추정된다.<사진 2> 거의 동일한 시기에 건립된 호남선의 목포역, 군산역에서 볼 수 있듯이 지붕은 우진각지붕 형식으로 용마루나 처마 등이 직선적이고 처마 밑에 차양이 설치되어 있다. 지붕의 재료는 일본기와이며 외벽 하부에는 널빤지 붙임으로 되어 있다.

축사무소에 따르면 그 당시에 역사의 구내확장 등 증축을 하는 경우 일반적으로 지붕의 형태를 변경하지 않는다는 것으로 보아 1925년 신축 당시의 지붕의 형태가 현재 까지 지속된 것으로 추정할 수 있다. 1925년의 모습과 비교하여 규모에는 차이가 있지만 박공지붕과 삼각형의 박공면이 강조된 점 등은 동일한 것으로 추정된다. 1963년 구내확장 이후 입면구성에는 거의 변화가 없다. 단, 1993년의 사진에서는 광장 쪽에서의 주출입문과 개찰구의 주출입문이 쌍미달이문으로 되어 있으나 2002년 실측 결과 두 개의 출입문은 쌍여달이문으로 되어 있다.

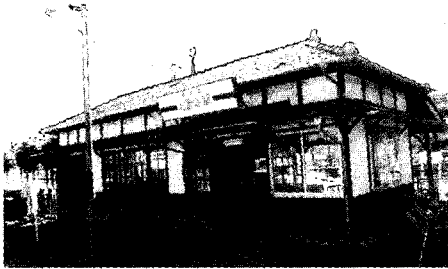
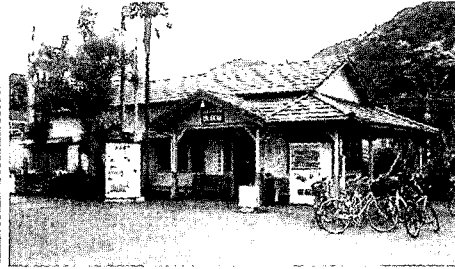
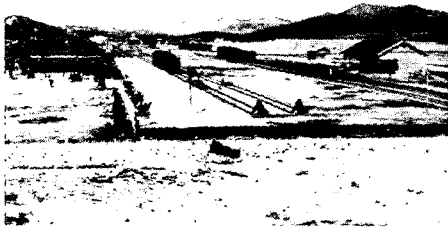
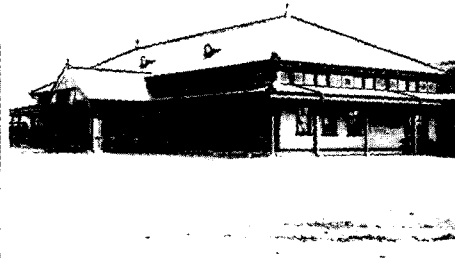
사진 3. 표준설계에 의한 驛舎

의 삼각형의 박공면을 강조한 건물이 특징적인 것으로 보아 이 건물도 삼각형의 박공면이 있는 형태일 것으로 추정된다.<사진 3> 호남선의 목포역이나 군산역에서도 정면 입구에서 삼각형의 박공면을 돌출시킨 포치를 두어 입구성을 강조하고 있으나 나주역의 경우는 군산역, 목포역보다 규모가 작은 중간역이었으므로 박공면의 포치가 생략되고 현재의驛舍의 모습과 유사한 지붕에 박공면을 나타내는 형태였을 것으로 추정된다. 1929년 사건 당시에 현장이 있었던 당사자 및 시민들의 증언으로 현재의 역사의 모습은 사건당시와 다르지 않다는 것을 알 수 있었다. 또한 나주역이 보관하고 있는 「建物引繼調書(1935년)」에 의하면 지붕의 재료가 아연파형철판으로 되어 있는 것으로 보아 1925년 신축 시에 일본기와에서 아연파형철판으로 변경한 것으로 추정된다.
