도로절토사면 상시 계측시스템 설치 및 운용 계획

손종철 | 정회원 · 건설교통부 도로관리과 토목사무관

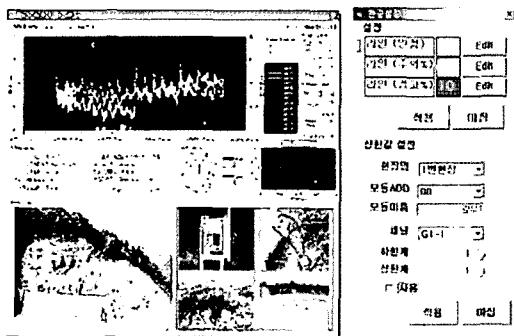
그림 1

- 메인 프로그램을 열면 수동/자동 기능 설정이 가능하며 수동은 측정시 관리자가 원하는 시간에 데이터를 확인할 수 있으며, 자동기능은 설정된 시간에 데이터를 저장하고 경고음 및 문자메시지를 발송하게 됨
- 위험수위(관리기준치)경고 기능은 경고음 및 경고문자 메세지를 보내는 기준을 의미하며, 현장특성을 고려한 임계 붕괴 변위량을 기준치로 설정 입력하면 됨

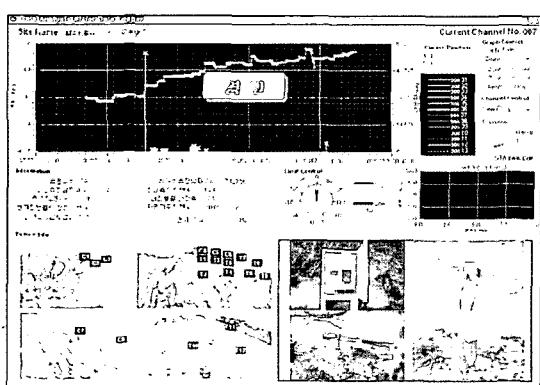
그림 2

- 수동/자동으로 측정된 데이터는 현장의 모뎀에 자동으로 저장되는 동시에 관리자의 컴퓨터로 전송되며, 전송된 데이터는 관리자의 컴퓨터에 자동 저장되며 동시에 분석 프로그램상에 뜨게 되며, 관리자가 설정한 관리기준치 도달시 경보 발생과 함께 관리자의 자리 이석시 휴대폰을 통하여 경보 메시지를 받을수 있음.

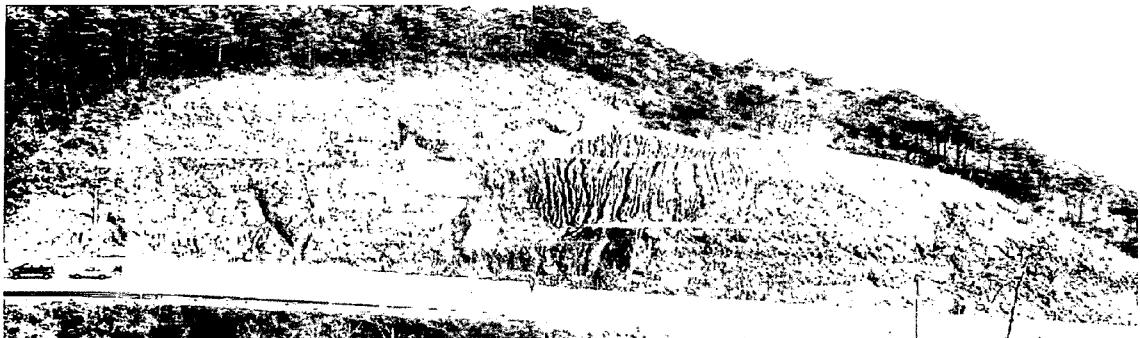
사례연구 대상 절토사면은 국도 34호선에 있으며 행정구역상 경상북도 영덕군 지품면 황장리에 해당함. 절토사면은 총 연장 153m이며 높이 28m의 중규모에 해당됨. 구성암석은 사암과 세일로 이루어져 있으며 풍화등급으로는 보통풍화에서 완전풍화의 등급에 해당되며 완전풍화가 우세하게 나타나고 있음. 절토사면의 특징으로는 단층파쇄대 영향에 의한 대규모 붕괴가 발생하여 그라우팅 및 계단식옹벽의 공법이 적용된 상태임. 그럼 3은 본 현장의 전경 사진임.

그림 3. 영덕군 지품면 황장지구 전경 사진

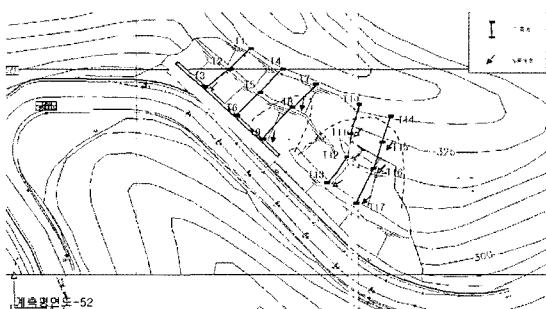
본 절토사면은 신축계 및 강우계를 포함한 계측기기를 다음과 같이 설치하여 운영 중에 있음. 계측결과는 포항국도유지건설사무소와 한국건설기술연구원 상황실에 유무선 통신으로 인하여 자료를 송수신하도록 설계 되어 있음 (그림 5).

그림 5. 상시 계측기기 설치 평면도

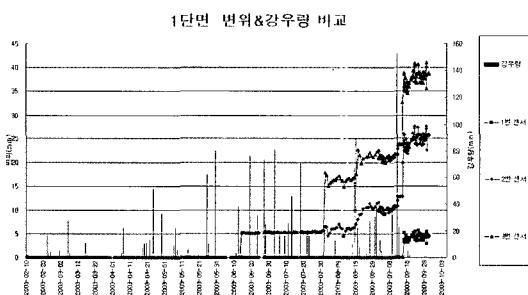
상시 계측기기 설치 운영 계측결과는 그림 6과 같음. 총 5개의 단면으로 구분하여 볼 수 있으나 대표 단면으로 1번 단면의 계측치를 게재하였음(그림 6).

그림 6. 1단면 계측 결과 그래프

본 절토사면은 현재 추가 거동의 위험성은 없는 것으로 계측결과 나타났으며 20억 이상의 절토사면 대책소요예산을 절감하는 효과를 가져 왔음. 향후 기 설치된 곳의 상시계측치에 대한 정밀 분석과 비교검토 등을 통하여 학술적인 연구를 계속하는 등 상시 계측시스템을 적극 활용하여 국가 예산 절감 및 사면 기술력 향상에 많은 기여를 할 것으로 전망됨.
