초가속수명시험(HALT) 및 고장분석을 이용한 실장기관의 신뢰성 향상방안

전자부품연 신뢰성평가센터

PCB Reliability Improvement Through HALT Test and Failure Analysis

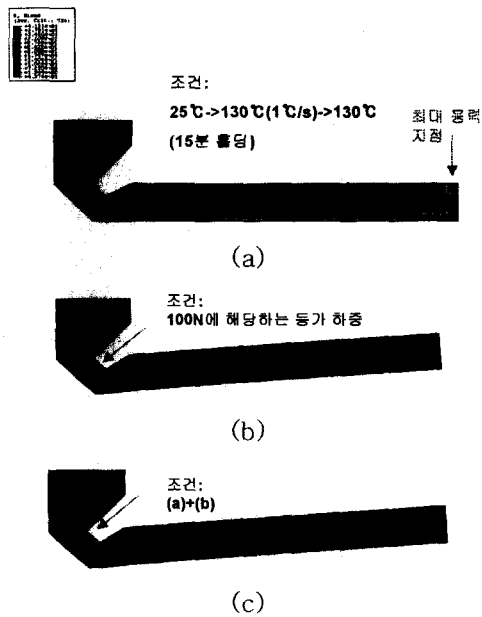
<그림 11> 리드 부위의 유한 요소해석 결과
(a) 열해석, (b) 진동해석, (c) 열과 진동 해석

Al 전해 콘덴서 리드 부위를 모델링한 후 열, 진동, 복합 실험 각각에 대해 유한 요소 해석(FEM)한 결과, <그림 11>와 같이 열응력만이 주어지는 환경에서는 최대 응력 집중이 리드의 끝부분에 나타나지만, 진동 또는 열과 진동 복합 실험에서는 리드의 굽힘부(<그림 11> (b), (c)의 화살표)에서 최대 응력이 나타나는 것을 볼 수 있다.

<그림 13>에서 나타나듯이, 균열은 리드의 안쪽 부위에서 시작되고, 바깥쪽으로 진행되는 것을 볼 수 있다. 이러한 결과는 <그림 11>의 유한 요소 해석 결과와 일치한다.
