# 육안에 의한 환풍기 식별방법에 관한 연구

Identifying a ventilation fan with flesh eyes

서울지방경찰청 **최 승 복**  
삼성화재 **이 기 품**

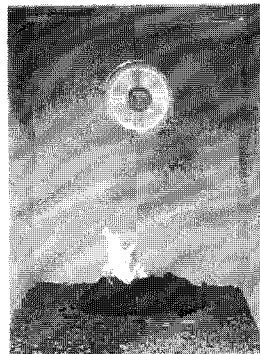
<사진7-1> 연소 실험

<2분 경과>

- 연소 시작3분이 경과되자 환풍기 날개 보호망이 응용되어 외함에 육착되어 날개의 회전을 정지시킴.
- 5분 경과 연소실내 불을 끄고 연소된 환풍기 잔해를 검사하였다.

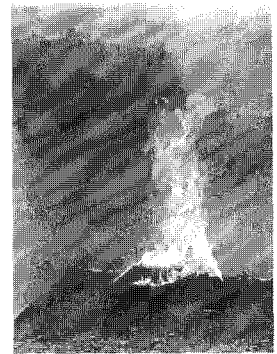
<사진7-2> 연소 실험

<3분 경과>

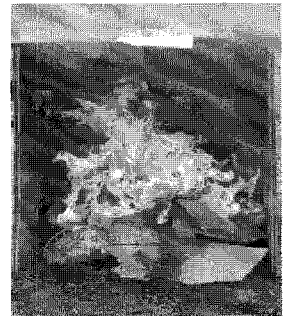
4분 경과  
〈사진 9-1〉 연소 실험

- C 실험에서는 연소실에 불을 피운 후 2분에 날개가 용융 융착되어 회전을 중지 하면서 모터의 구동이 중지되었고 3 분후에 날개가 완전히 소실되면서 다시 모터가 기동되었다.
- 5분에 내부 모터의 외함에 프라스틱 잔해가 묻어 불이 붙은 상태로 낙하 하였고 5분30초에 연결배선이 단락되었다.

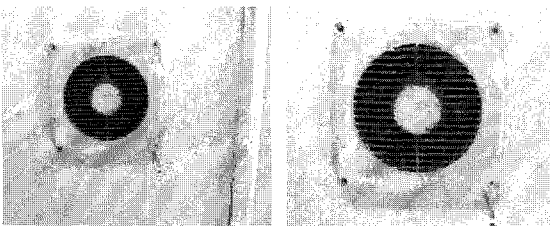
(사진 10) 식당 천장에 달려 있는 환풍기

환풍기 내부 날개에 기름찌꺼기 및 오물이 다량 부착되어 있다.

위와 같이 우리 주변에서 쉽게 접할수 있는 환풍기의 설치 및 관리의 한 예를 보면 처음 설치후 관리가 전혀 되지 않고 있으며 환풍기의 교체 시기는 고장나고 정지되어서야 비로서 교체하거나 수리하게 된다.

환풍기가 정지 되었다란 의미는 내부 모터의 어떠한 원인에 의해 화재 바로 앞 단계에 처해 있다고 봐야 할 것이다.

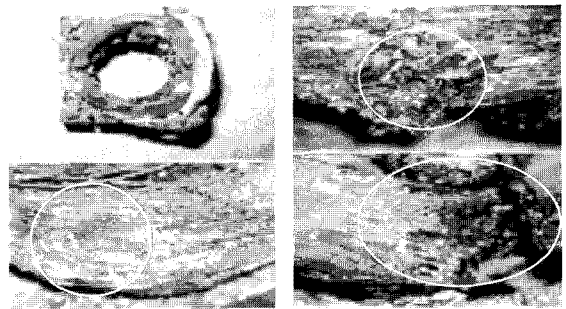
(사진 11) 환풍기 권선에 나타난 층간 단락흔

사진 11과 같이 환풍기에서 화재가 발생한 경우 모터 내부의 기동권선에 층간 단락이 형성되는 것이 대부분이다.
