전자렌지의 발화 특성 연구

서울지방경찰청 이상준

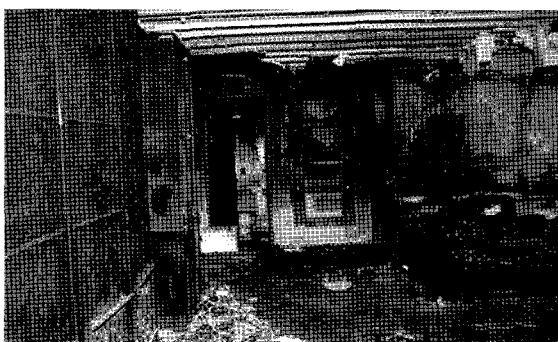
사진 2-1 화재현장 출입구에서 촬영한 거실 내부 전경

사진 2-1 설명 : 화재현장 거실의 연소형상은 바닥에 비해 천장 부위가 심하게 소훼된 형상이며 좌측에 전자렌지가 설치되어있는 작은방이 있고, 우측으로 거실 창문이 완전 개방된 상태임

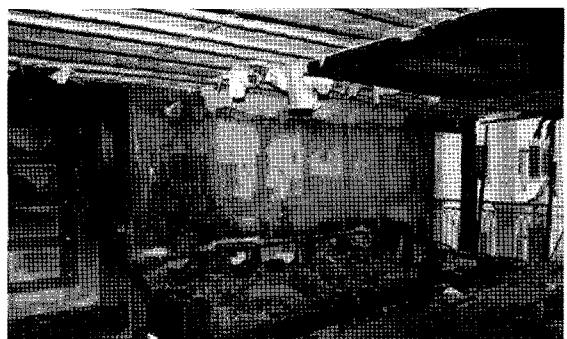
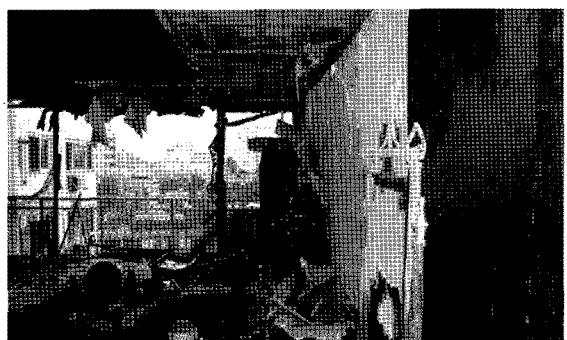
사진 2-2 거실 소파의 연소형상

사진 2-3 거실 문갑 등의 연소형상

사진 2-2, 2-3 설명 : 거실 내부에 비해 창문 쪽이 심하게 소훼된 형상으로 거실 창문이 개방된 후 연료지배형 화재에서 환기지배형 화재로 확산되면서 산소가 유입되는 창쪽이 심하게 소훼된 것으로 판단

전자렌지 내부 배선 등에서 식별되는 단락흔 및 작은방 내부의 연소형상 등으로 보아 전자렌지 내부에서 발화하여 거실 등으로 연소 확대된 것으로 판단되며, 거실의 소파 등이 심하게 소훼된 형상은 거실 창문이 개방되면서 공기(산소)가 유입되어 화염이 화재발생초기 연료지배형에서 환기지배형 화재로 변형되어 발화부에 비해 심하게 소훼된 것으로 판단할 수 있으며,

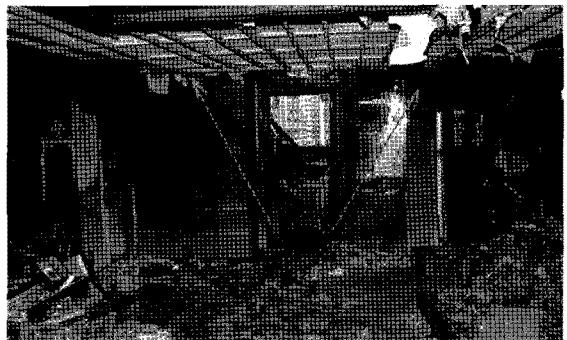
사진 2-4 거실창문에서 작은방 출입문 촬영한 모습

사진 2-4 설명 : 전자렌지가 설치된 작은방 출입문의 연소형상은 작은방 내부에서 외부로 출화된 형상임

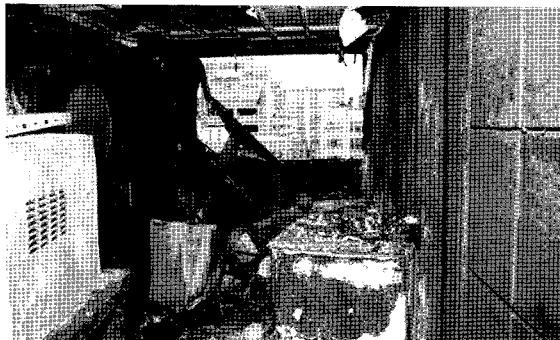
사진 2-5 작은방 내부 연소형상

사진 2-5 설명 : 작은방 내부에는 입구 좌측에 전자렌지, 앞에는 냉장고 등이 설치되어 있으며, 내부에 비해 입구 쪽이 심하게 소화된 형상임

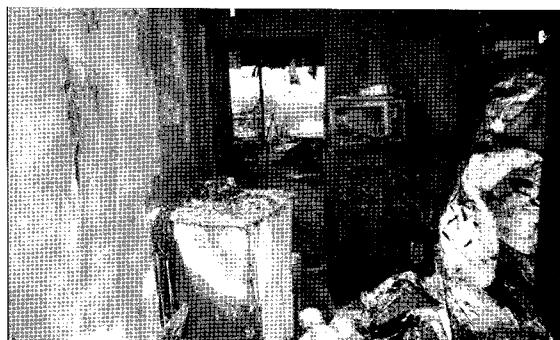
사진 2-6 작은방 내부에서 입구 쪽을 촬영한 모습

사진 2-6 설명 : 작은방 입구에 목재 장식장 위에 소화된 전자렌지가 식별되며, 전자렌지 앞에 위치한 냉장고는 전자렌지 쪽에서 진행한 화염에 의해 소화된 형상임

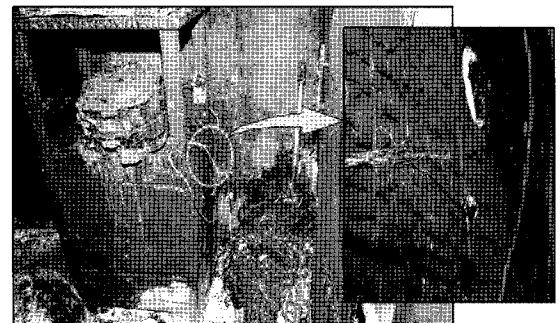
사진 2-8 전자렌지 전원의 연결 모습

사진 2-8 설명 : 전자렌지는 목재 장식장 위에 올려져 있으며, 장식장 뒤 벽면 콘센트에 연결되어 있으며, 전원선에서 단락흔이 식별됨

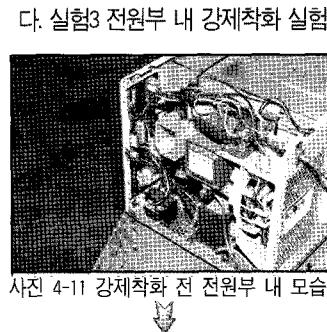
사진 4-11 강제착화 전 전원부 내 모습

실험에 사용된 전
자렌지는 약 9년 전
에 생산된 110V
/220V free 볼트를
사용하는 전자렌지
로 전원부 내 비교
적 연소조건이 양호
한 부분에 거즈에
인화성 물질을 묻혀
착화함

- 전원부 내 강제착화 후 즉시 철재 외함의 덮개를 덮은 뒤 약1분 후 외함 사이로 연기가 새어나오며, 약1분30초 후 전원부에 위치한 스위치 접점 등이 소손되면서 램프가 점등되고, 마그네트론이 동작하는 등 오동작을 하며, 약2분 후 외부로 출화되어 소훼되는 것이 식별되며, 착화 후 약 5분경과 되기까지 전자렌지 전체가 소훼됨
- 진화 후 특이점은 초기 발화를 시작한 폐널부위는 백색에 가까운 연소형태를 띠며, 내부배선에서 단락흔이 식별되고, 조리실 내부 천장의 그을음 부착형태는 화기구의 흡입구에 해당하는 램프가 설치된 부분을 중심으로 타원형으로 그을음이 부착됨
