1. 재해발생 경위

업 작 사 고 II

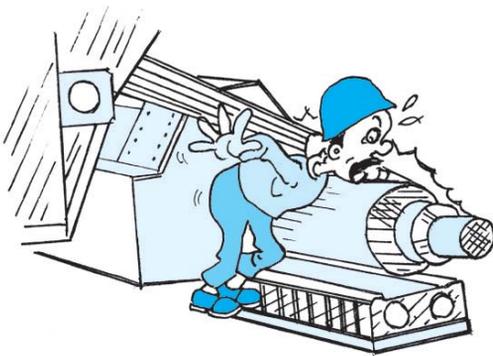
2003년 11월 ○일 23 50분경 경기도 시흥시 소재 ○○철강(주)Slitter 공정에서 코일(약 3톤)을 Slitter 기 작업중 피재자가 권취기(Recoiler)에 감기는 철판 아래에서 손으로 철판을 점검하던 중 손과 몸통이 Recoiler에 감긴 것을 동료작업자가 발견,기계를 정지시키고 피재자를 구조·후송하였으나,사망한 재해임.

- 가.운전중인기계설비에 접근
- 나.방호울등미설치
- 다.비상정지장치미설치

가.운전중인 기계설비(Recoiler)에 이물질 등 제거작업시 운전정지
 운전중인 Recoiler 등에 이물질 제거작업시에는 반드시기계운전을정지하여야함.

나.Recoiler 부에 접근방지를 위한 방호울 설치

회전하는Recoiler에 말릴 위험이있는부분에의출입 또는 접근방지를 위하여 방호울을 설치하여 근로자의출입또는접근을방지하도록함.

다.Recoiler 부 비상정지장치 설치

Recoiler에 접근시 협착등의 재해가발생할 경우를 대비하여 작업자가 즉시 Slitter를 정지시킬 수 있는 장소에 비상정지장치(손조작 로프식)를 설치하도록 함.

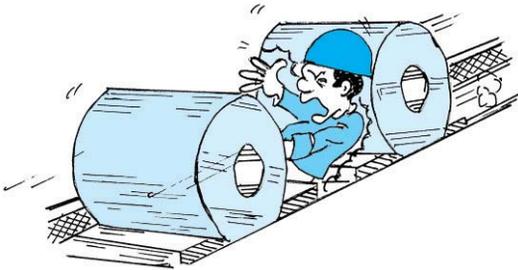
2003년 12월 ○일 05:18분경 경북포항시소재 ○제철소 시편채취라인 결속작업장에서 피재자가 열연코일 결속작업중 전 공정에서 수동절단한 임시밴드가 코일하부에 끼여 있는 것을 발견하고 이를 절단·제거하기 위해 자동운전중인 코일이송용 대차 이동통로 내로 들어가 밴드 절단작업중 재해자 뒤쪽에서 자동 진입하던 코일 이송용 대차에 협착되어 사망한 재해임.

- 가.정비 등의 작업시 운전정지 미실시
- 나.작업 감독자 미배치

가.정비 등의 작업시 운전정지
공작기계·수송기계 등의 정비·청소·급유·검사·수리,기타 이와 유사한 작업을 함에 있어서 근로자에게 위험을 미칠 우려가 있을 때에는 당해 기계의 운전을 정지시켜야 함.

나.작업감독자 배치

작업지휘자를 지정하여 작업 계획에 따라 지휘·감독 실시

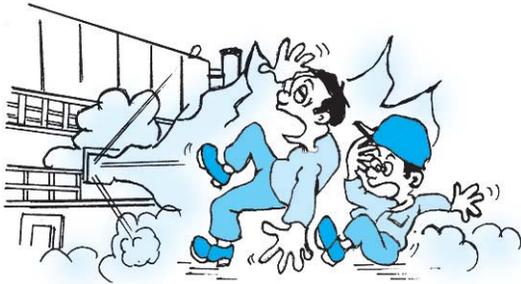
2003년 11월 ○일 14:25분경 인천광역시 소재 ○○ 약기제조(주)내 집진기에서 화재가 발생되어 화재진화 마무리 작업중 집진기 상부 점검구가 과열되어 화염이 비산되면서 집진기 맞은편 작업자 10명이 화상을 입은 재해임.

- 가. 점화원 관리 미흡(추정)
- 나. 소화설비(스프링쿨러 시스템)미가동
- 다. 폭발방산구미작동 및 설계 부적절

가. 솔레노이드 밸브를 자동으로 설정 비상시 집진기 가동 중단과 함께 Air Pulse를 차단 할 수 있도록 기설치된 공압용 솔레노이드 밸브의 위치를 자동으로 설정

나. 국소배기장치 흡입구에 스크린망 설치 이물질 유입 방지를 위한 국소배기장치 흡입구 진 입부분(댐퍼 부근)에 스크린망 설치

다. 덕트 중간에 이물질 포집구 설치 이물질 등이 집진기 내로 이송되지 않도록 주덕트와 집진기 입구 사이에 포집구 설치

라. 소화설비 관리 및 작동 철저 스프링쿨러 시스템 항상 정상기능 유지

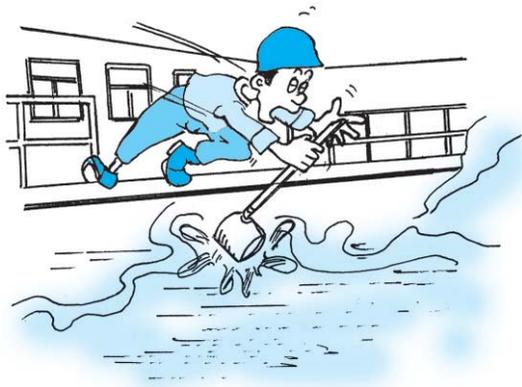
2003년 11월 ○일 01:30분경 인천시 소재 (주)○○의 도금6호기에서 생산○부 소속 산세작업 피재자가 산처리 작업중 회황산의 온도 및 농도를 확인하기 위하여 샘플채취도구를 이용하여 황산을 채취하던 중 산처리조에 추락하여 화상을 입고 병원에서 치료중 사망한 재해임.

- 가. 안전난간 임의 해체후 작업
- 나. 부적절한 작업도구 사용

가. 안전난간 임의 해체후 작업금지
 기설치된 안전난간을 작업자 임의로 해체한 후 작업하지 않도록 하며, 부득이 세척 등 다른 작업을 위해 해체하였다더라도 작업후 반드시 원상복구토록 관리함.

나. 적절한 작업도구 사용

기존에 사용중인 샘플채취기(길이 75cm)는 너무 짧아서 채취작업시 불안정한 자세를 유발하고, 재질이 철사로 되어 있어 부식의 문제가 있으므로 이를 사용금지토록 하고, 충분한 길이(150cm이상)의 샘플채취기를 제작하여 사용함.

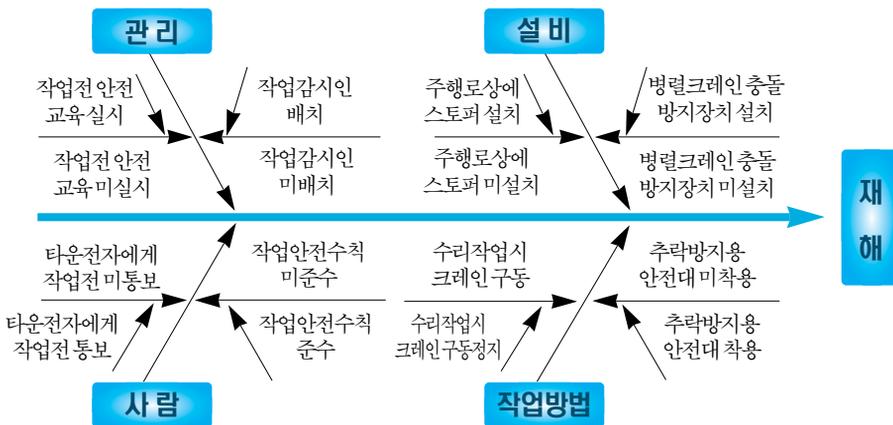
3. 재해 요인도

2003년 11월 ○일 15시 30분경 부산시 소재 ○○ Steel(주)강재 압연공장에서 천장크레인(정격하중 : 7.5ton) 2호기 운전공인 피재자가 천장크레인 2호기 WalkWay에 설치된 주행모터 체인커플링 점검작업 중 동일레일에 설치된 1호기 천장크레인(정격하중 : 7.5ton)의 운전으로 충돌되어 그 충격으로 약 5.45m 아래 철근절단기 상부로 추락하여 사망한 재해임.

- 가. 병렬설치 크레인의 수리작업시 안전조치 미 실시
- 나. 병렬설치 크레인 충돌방지장치 부적합
- 다. 추락방지용 안전대 미착용

가. 병렬설치 크레인의 수리작업 안전조치 철저
 동일한 주행로에 병렬 설치되어 있는 크레인의 수리작업을 할 때에는 감시인을 배치하고 주행로 상에 스톱퍼를 설치하는 등 안전조치 철저

나. 병렬설치 크레인에는 규정에 적합한 충돌방지장치 설치
 동일한 주행로에 병렬 설치된 크레인이 설정된 거리 이내로 접근할 때 자동으로 경보와 함께 정지되는 방식의 충돌방지장치 설치

다. 추락방지용 안전대 착용
 높이 10m의 크레인 거더(Girder) 상부에서 작업시에는 추락방지용 안전대를 착용하고 작업 실시

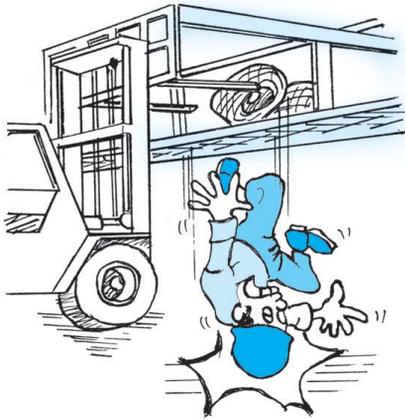
2003년 11월 ○일 10:15분경 용접반내에서 작업장 바닥에 널려있던 전선케이블을 2층 창고에 올려놓기 위해 지게차에 케이블을 적재한 후 포크를 올려놓고 포크부에 올라가 작업하던 중 추락하여 사망한 재해임.

- 가. 지게차의 목적외 사용
- 나. 안전모 미착용
- 다. 안전한 통행로 미설치

가. 통행로 설치

높은 장소로 근로자가 이동할 필요가 있을 경우 안전한 계단 등을 설치·이용하여야 하며, 통로가 없을 경우에는 전위방지조치 등 안전조치를 완비한 이동식 사다리 등을 이용하여야 함.

나. 지게차 목적외 사용 금지

지게차는 중량물 이송·적재에만 사용하고 고소부 작업시 작업발판으로 사용하는 등 목적외 사용 금지

다. 안전모 착용

고소작업시에는 안전모를 반드시 착용하고, 착용시 머리로부터 안전모가 이탈되지 않도록 턱끈을 반드시 조여야 함. 또한 관리감독자는 안전모를 올바르게 착용하도록 관리감독하여야 함.
