천안초등학교 합숙소 화재

○○화학SM(스트렌 모노마) 제조공장 폭발

인천 부평구 다세대주택 IP가스 폭발·붕괴사고

홍제동 주택화재 · 붕괴사고

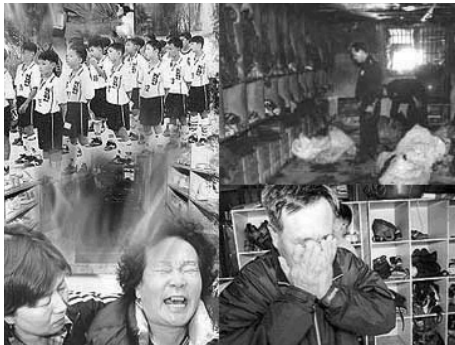
2003년 3월 26일 오후 11시 20분쯤 천안시 성원동에 소재하는 천안초등학교의 축구부 합숙소에서 화재가 발생, 숙소 건물과 가재도구 등을 태운 뒤 15분만에 진화되었으나 이 화재로 숙소 안 2개의 방에 나누어 자고 있던 24명의 축구부 학생과 코치 중 8명이 사망하고 17명이 부상당하는 사고가 발생하였다.

냉장고와 2개의 전기밥솥이 있던 주방쪽이 가장 많이 탄 점으로 미뤄 전기합선에 의한 발화로 추정

- ▷ 창살이 박힌 창문
- ▷ 환기시설 부족
- ▷ 허술한 전기배선
- ▷ 불에 잘 타는 스티로폼 단열재
- ▷ 비좁은 출입문 등 술한 안전상의 문제를 지니고 있는 초보적인 안전의식 부재가 초래한 인재

작은 화재로 인명피해가 컸던 것은 축구부원들이 훈련 뒤 피로로 깊은 잠에 빠져 미처 깨어나지 못하였고, 수용인원에 비해 좁은 출입문과 작은 창문, 학생들의 규율통제를 위한 쇠창살 설치 등 취약한 건물구조가 신속한 피난에 장애를 초래하였고, 스티로폼 등 실내 보온재가 타면서 유독가스가 다량 발생한 것이 사상자를 많게 한 주된 요인이었으며, 대구지하철 방화참사의 '안전학습효과'가 우리 사회에서 거의 이뤄지지 않고 있음을 단적으로 보여준 사고임.

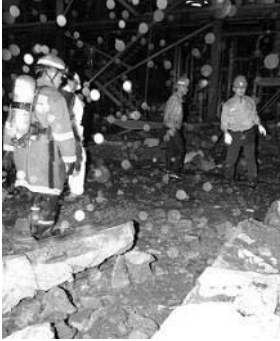
2003년 3월 12일 낮 12시 10분쯤 전남 여수시 적량동 여수 국가산업단지내 ○○화학스트렌 모노마(SM) 제조공장에서 길이 8m 둘레 16m 크기의 촉매제를 혼합하는 탱크 안에서 청소작업을 하던 중 폭발사고가 발생하여 탱크 청소작업을 벌이던 청소대행업체인 (주)○○ 직원 1명이 사망하고 2명이 중화상을 입는 사고가 발생했다.

탱크안에 남아있던 화학가스를 충분히 빼내지 않고 무리하게 청소작업을 하던 중 남아있던 화학가스가 담배 불 등 불꽃에 의해 폭발

- ▷ 안전수칙 미준수
- ▷ 무리한 작업진행

- ▷ 유해위험물질 등을 혼합하는 탱크내부를 청소할 경우에는 작업하기 48시간 이전에 탱크내부에 잔존하는 가스를 완전히 제거하고, 24시간 이전에 2차 제거 과정을 거쳐야 하며, 최종적으로 산소 및 가스농도를 측정 한 후 안전보호구를 착용시켜 작업을 수행토록 해야 함.
- ▷ 안전수칙을 무시하고 무리하게 작업하다 발생한 사고로, 지속적인 화학공장의 폭발사고 예방을 위한 상설 대책기구의 설치가 필요함.

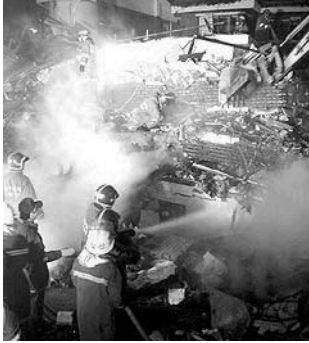
2002년 3월 20일 오후 6시 47분쯤 인천시 부평구 부평4동 소재 다세대 주택에서 IP가스 폭발로 붕괴사고가 발생하여 지상 3층·지하 1층 건물이 완전히 붕괴되어 6명이 사망하고 21명이 중경상을 입는 사고가 발생했다.

가스배달원이 오후 4시 58분쯤 3층의 IP가스통 교체 주문을 받고 건물 1층 밖 102호 뒤편에 놓여 있던 20kg들이 가스통 한 개를 교체했으나, 새 가스통 연결 조절밸브를 3층집 호스에 연결하지 않고 지난해 2월 IP가스에서 LNG로 교체하면서 사용하고 있지 않던 102호 호스에 잘못 연결, 1시간 35분 가량 가스가 유출됨으로써 폭발사고가 발생함.

- ▷ 가스사고 예방 등을 위한 'IP가스 안전공급 계약제도'의 시행 미흡
- ▷ 다수의 주택에서 가스비용의 절감을 위하여 도시가스 배관을 설치해 놓고도 비용이 저렴한 IP가스를 사용해 가스누출 사고를 초래함.

가스 사용 가정에 대한 안전계약 체결의 유도 및 이를 이행하지 않은 사업자에 대한 과징금의 부과 등 강력한 행정처분의 시행과 가스 사용자 스스로 가스 사용에 대한 안전수칙 준수(가스 누출 자동 차단용 퓨즈콕의 설치, 가스 누출 점검의 생활화, 가스 시설의 설치 및 철거시 허가받은 전문업체에 의뢰 등)가 요구됨.

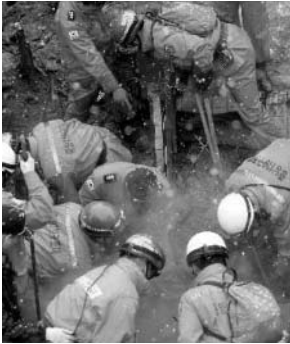
2001년 3월 4일 오전 3시 48분경 서대문구 홍제1동 2층 다가구주택에서 화재가 발생하여 건물내부로 진입하여 인명 검색과 화재진압을 하던 중 2층 건물이 갑자기 붕괴되면서 서부소방서 소속 소방공무원 6명이 사망하고 3명이 부상당하는 사고가 발생하였다.

집주인의 아들이 화재 당일인 4일 오전 2시 30분쯤 술에 취해 어머니와 말다툼을 한 뒤 화침에 생활정보지에 불을 붙여 방화

- ▷ 다세대주택이 밀집한 지역의 이면도로 불법주차로 소방차의 접근이 어려워 초기진화 미흡
- ▷ 인구밀집지역의 소방도로 확보 미흡

소방 사각지대의 예견된 인재라는 점에서 우리 도시에 내재한 소방의 문제점을 극명하게 보여준 사고로 이번 참사를 계기로 인구밀집지역의 주민 스스로가 비상시 소방도로 확보에 나서지 않으면 화재로부터 생명과 재산을 지킬 수 없다는 교훈을 얻어야 함. 이면도로에 주차된 차량들이 소방차 진입을 막아 초기진화가 어려워 대형 인명피해를 가져왔으며 소방관 6명이 희생된 이 화재사고는 당국의 진화에 한계가 있음을 드러냄. 원활한 초기 진화를 위해서는 주민 스스로의 노력과 미국처럼 소방차 진입을 막는 불법주차를 엄벌하는 등 강력한 제도가 구비되어야 할 것임.
