### 1. 재해발생 경위

2003년 11월 ○일 16:00경 부산시 소재 ○○ 태풍피해 복구공사현장에서 피재자는 활선작업용 차량머킷에 탑승하여 전주선로용 피뢰기 3개를 교체하는 작업을 하는 과정에서 첫번째 피뢰기를 완금에 불팅하여 부착한 다음 두번째 피뢰기를 가부착하여 불팅하는 작업을 하던 중 신체일부가 특고압 충전선로(229KV)에 접근하여 아크가 발생하면서 전기화상을 입고 병원에서 치료 중 사망한 재해임.

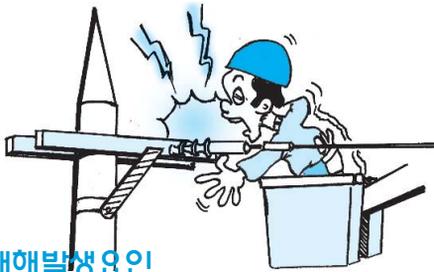
- 가. 특별고압 활선작업시 충전선로 접근한계거리 미준수
- 나. 절연용 방호구 미설치
- 다. 절연용 보호구 미착용

- 가. 특별고압 활선작업시 충전선로 접근한계거리 준수  
 특별고압 활선작업시에는 근로자 신체와 충전선로 사이의 접근 한계거리(22KV 초과 33KV 이하시 : 30m) 준수
- 나. 절연용 방호구 설치  
 특별고압 활선작업시 접촉가능한 충전선로 및 완금 등 도전체에 절연용 방호구(방호관, 고무브라켓트 등)를 설치하는 등 절연조치
- 다. 절연용 보호구 착용  
 특별고압 활선작업자는 작업시작전 절연고무장갑 및 고무소매 등 절연용 보호구 착용

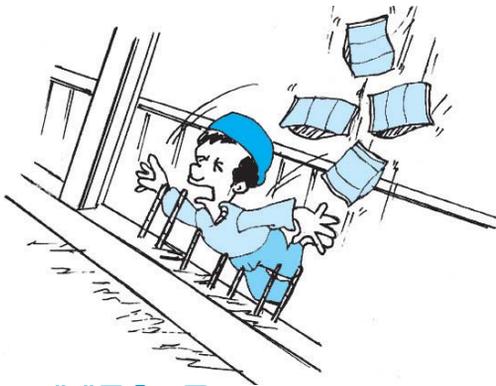
2003년 11월 ○일 17:10경 파주시 소재 ○○쇼핑몰 신축공사현장에서 이동식 크레인으로 방수용 시멘트 포대의 파렛트를 인양하던 중 지상 1층 벽체 상단부 철골보에 부딪쳐 파렛트위의 시멘트가 낙하하면서 밑에서 수신호하던 피재자가 이를 피하다가 넘어져 철근에 왼쪽 옆구리를 찔려 사망한 재해임.

- 가.운반용구 부적합
- 나.낙하 등에 의한 위험방지조치 미비
- 다.신호업무 작업방법 미숙

- 가.적합한 운반용구 사용
  - 충격에 의하여 인양중인 자재가 낙하하지 아니하도록
  - 적합한 운반용구 사용
- 나.낙하 등에 의한 위험방지조치 철저
  - 중량의 자재를 양중시키는 크레인의 작업반경 내에는 낙하위험이 내재되어 있으므로 위험구역을 설정하고 위험구역 밖에서 수신호를 하여야 함.
- 다.신호업무 안전작업방법 철저
  - 신호수는 크레인 양중 동선과 크레인 운전원이 모두 잘 보이는 위치에서 신호업무를 수행하여야 함.

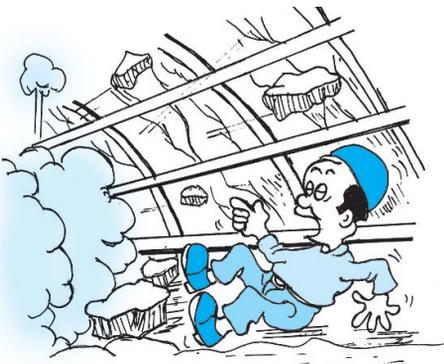
2003년 11월 ○일 15:20경 경남 고성군 소재 ○○-○○간 고속도로 현장에서 터널내부에서 피재자가 다음 굴진을 위하여 점보드릴의 천공위치 선정을 위한 신호 중 발파공내 잔류되어 있던 폭약이 드릴 비트 천공시의 충격 및 마찰에너지에 의해서 폭발하면서 폭발풍압 및 비래된 암석에 의하여 사망한 재해임.

- 가. 발파작업 후 잔류화약 점검 소홀
- 나. 불폭 잔류화약 미제거
- 다. 발파작업 계획 미수립

가. 발파작업 후 잔류화약 점검 철저  
천공작업전에는 막장면 바닥의 용수처리 및 선행발파시 발생된 버력을 완전히 처리하여야 하고 폭발되지 않은 발파공의 발견시에는 불폭의 잔류화약 존재 유무를 확인하여 위험요소를 제거한 후 천공작업을 하여야 함.

불폭 잔류화약이 있는 경우에는 공기, 물 등으로 공내를 세굴, 잔류화약을 제거하여야 하고, 불가능시에는 인접하여 잔류공과 평행되게 조심하여 천공 폭발하여야 함.

안전한 발파작업이 수행될 수 있도록 작업계획을 수립하고, 이를 숙지시켜 이행될 수 있도록 함.

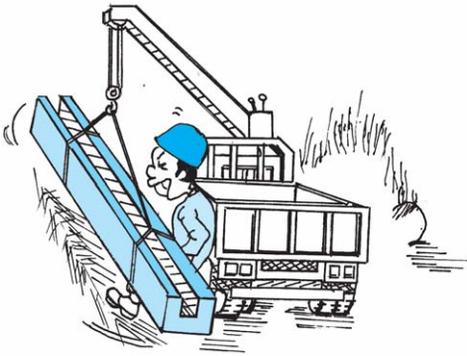
2003년 12월 ○일 08:00경 대전광역시 소재 ○○ 산 삼림욕장내 입도(등산로) 구조개량공사현장에서 횡단개수로 매설작업시 카고크레인(3Ton)으로 이동 운반된 횡단개수로(3Ton)를 수직인양도중, 와이어로프의 충격 등으로 개수로의 단부가 회전하여 크레인 후미와 개수로 사이에 피재자 복부가 협착되어 사망한 재해임.

- 가.중량물 취급시 작업계획서 미작성
- 나.작업지휘자 미배치
- 다.근로자 안전작업내용 미숙지

가.중량물 취급시 작업계획서 작성 철저  
중량물 취급작업계획서에 카고크레인으로 인양시 충격발생 방지, 인양무게중심 일치, 인양속도 준수 등 안전작업방법, 순서를 명시

중량물 취급작업시에는 작업지휘자를 직접 현장에 배치하여 인양속도조정 등 작업방법을 지휘토록 함.

작업시작전 중량물 취급에 따른 안전작업방법등의 내용을 근로자가 숙지하여 작업을 이행할 수 있도록 하여야 함.

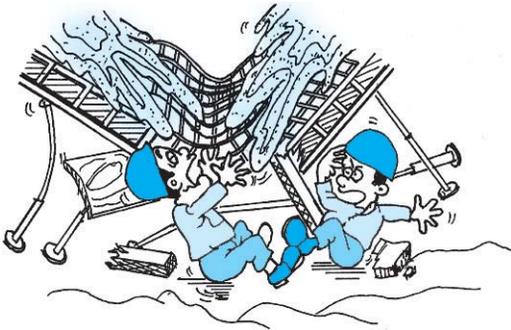
2003년 11월 ○일 17:00경 화성시 소재 ○○창고 신축공사 현장에서 작업자 9명이 1층 콘크리트 타설작업시 콘크리트 타설 예정 몰량 360m³ 중 약 310m³ 타설하던 중 2층 바닥 거푸집 동바리가 콘크리트의 하중을 견디지 못하고 붕괴되면서 펌프카운전원 및 형틀목공 8명이 8m 아래로 추락·매몰되어 1명이 사망하고 8명이 부상한 재해임.

- 가. 거푸집 동바리 구조검토 조립도 미작성
- 나. 거푸집 동바리 설치상태 불량
- 다. 미검정된 가설기자재 사용

- 가. 거푸집 동바리 조립도 작성  
거푸집 동바리를 조립하는 때에는 구조검토를 통한 조립도를 작성하고, 이에 준하여 조립
- 나. 거푸집 동바리 설치 개선  
거푸집 동바리를 설치할 때에는 System Support나 BT+Support 등 견고한 구조로 설치하고 2m 이내 마다 수평연결재를 설치하여야 함.
- 다. 검정된 가설기자재 사용  
검정된 가설기자재(파이프소프트)를 사용
- 라. 콘크리트 타설시 안전작업 준수  
콘크리트 타설시 안전작업계획을 수립하고, 거푸집 동바리에 편하중이 걸리지 않도록 안전작업계획에 의해 타설하여야 함.

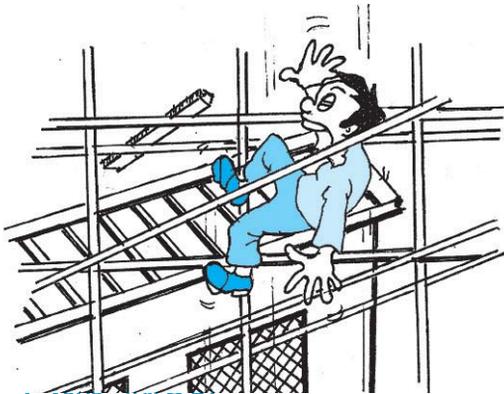
2003년 11월 ○일 11:50경 대구시 소재 ○○배기덕트 설치공사 중 염색디자인 실용화센터의 섬유기계인 텐타머신의 배기덕트 설치를 위하여 건물 외벽에 비계 설치 중 상부에서 비계조립하던 피재자의 1명이 15m 아래바닥으로 추락하여 사망한 재해임.

- 가. 추락방지조치 미실시
- 나. 안전대 부착설비 미설치
- 다. 안전의식 결여

비계설치 등 고소작업시에는 비계내부로 통하는 가설통로와 견고한 안전발판을 설치하여야 하고 외벽과 비계사이 개구부에 추락방지망을 설치하여야 함.

고소작업시 추락방지를 위하여 별도 수직구멍줄을 건물상부로부터 내리고 수직구멍줄에 안전대를 걸고 작업할 수 있도록 별도의 안전대 부착설비를 설치하여야 함.

작업시작전 당해 작업의 위험성을 알려 주고 재해 예방대책을 숙지할 수 있도록 안전교육 실시
