1. 재해발생 경위

2004년 2월 0일 04:50분경 충남 논산시 소재 ○○스태프 공장 화장품용기 성형작업장내에서 성형기에서 취출된 용기를 컨베이어로 운반하여 재해자가 용기를 포장박스에 담는 작업을 하던 중 성형기에서 제품이 컨베이어로 떨어지지 않자 재해자가 성형기 금형 내부를 확인하던 중 좌측 금형이 갑자기 작동하여 협착사망한 재해임.

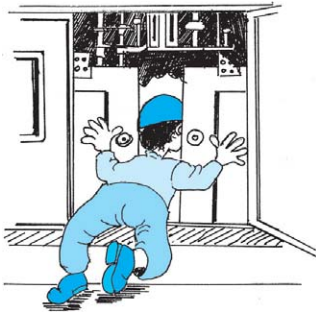
- 가. 성형기 안전문 연동장치 기능 제거
- 나. 기계 운전 중 점검, 청소, 검사 등의 작업 실시
- 다. 협착 위험에 대한 안전교육 미흡

가. 안전문 연동장치 및 기능 확인 철저
성형기의 안전문 연동장치는 근로자의 안전한 작업을 위하여 설치한 안전장치이므로 연동기능이 해제된 상태로 사용을 금지하고 현장관리를 철저히 하여야 함.

나. 기계정지 후 점검, 청소, 검사 등 작업 실시
협착위험이 있는 성형기 금형내 점검, 청소, 검사 등의 작업을 하는 때에는 당해 기계 운전을 정지시킨 후 작업하여야 함.

다. 협착 위험에 대한 안전교육 강화
성형작업 및 근접작업 근로자에 대하여 안전문 연동장치의 필요성, 금형작동의 위험성, 안전작업절차 등에 대한 안전교육을 강화하여야 함.

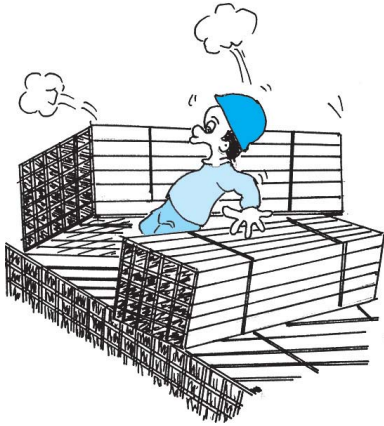
2004년 2월 ○일 13:00분경 경기도 안양시 소재 (주) ○○ 작업장내에서 천장크레인(5톤)으로 지상 1.5m 높이의 각관다발(약 25톤)을 권상하기 위해 줄걸이 작업을 하던 중 옆에 적재해 두었던 각관다발이 붕괴되어 협착사망한 재해임.

- 가. 각관다발의 불안정한 적재
- 나. 작업계획서 미작성
- 다. 작업지휘자 미배치

가. 각관다발 붕괴방지 조치
 붕괴 우려가 높은 적재물 취급작업시 붕괴·낙하 등이 발생하지 않도록 편하중 및 불안정할 정도로 높이 쌓지 않아야 함.

중량물 취급작업시에는 사전에 위험성을 검토하여 안전한 작업수행을 위한 작업계획서 작성후 작업근로자에게 주지시켜야 함.

중량물 낙하·붕괴 등의 위험이 있는 장소에는 작업지휘자를 지정하여 안전작업을 수행하여야 함.

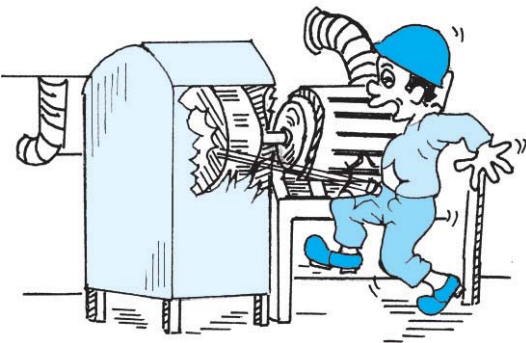
2004년 3월 ○일 16:00분경 경기도 시흥시 소재 ○기업 공장내에서 버프연마기로 수도꼭지 가공재 곡률부분의 연마작업을 하던 중 손이 덮개 안으로 말려들면서 가공재를 놓치는 순간 가공재가 연마기 커버 내부에서 2-3회 회전하면서 덮개 상부 전면으로 비래하면서 재해자가 가슴을 강타하여 사망한 재해임.

- 가. 버프연마기 덮개 설치상태 미흡
- 나. 가공물 받침대 미설치
- 다. 면장갑 착용

가. 연마기에 적합한 덮개 설치
연마작업시 가공물이 말려들어가거나 비래되는 것을 방지하기 위해 연마작업에 필요한 부분을 제외하고는 견고한 구조의 덮개를 설치하여야 함.

연마작업시 가공물 지지 및 이탈을 방지하기 위해 연마기의 연마부분 하단에 받침대를 설치하고 작업을 실시하여야 함.

표면이 미끄러운 가공물을 손으로 잡고 연마를 할 때에는 가공물이 손에서 미끄러지지 않도록 밀착이 잘되는 가죽용 장갑을 착용하고 작업을 실시하여야 함.
