# 펄프 및 지류 제조업의 안전관리 개선 사례

펄프 및 지류 생산설비의 유지 보수시 사고가 많이 발생하는 특성이 있어, 생산설비 협착점의 노출 등을 개선함으로써 전체 공정의 위험도를 낮춘 사례

전북지회 최경수부장

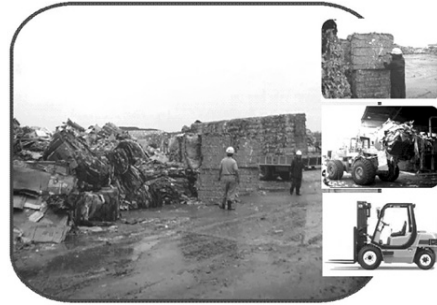
가. 원료 입고

(1) 작업근로자수 : 협력업체 8명  
② 보유설비 : 지게차 8대(5m, 3m), 페이로더 1대  
③ 작업내용 : 입고된 원료 수량 파악 및 발파기로 자재운반  
④ 위험요인 : 충돌, 분진

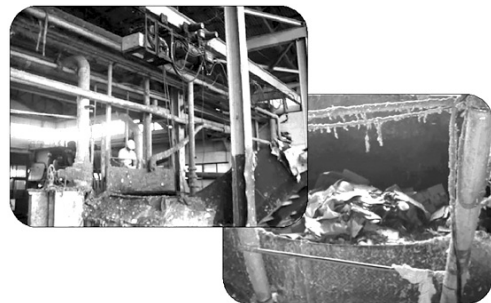
나. 발파

(1) 작업근로자수 : 6명  
② 보유설비 : 발파기(50m³ 3대, 30m³ 1대), 천정크레인(5ton 2대)  
③ 작업내용 : 원료(고지, 펄프)를 물과 혼합하여 해리시키는 작업  
④ 위험요인 : 추락 및 협착

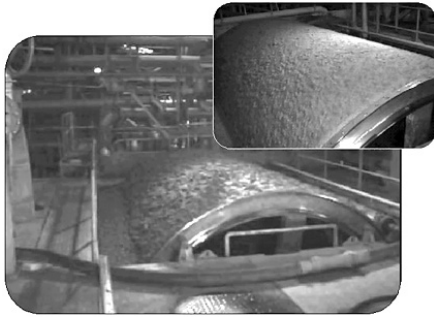
다. 정선

(1) 작업근로자수 : 6명  
② 보유설비 : 정선설비 8대  
③ 작업내용 : 발파에서 이송된 원료를 이물질(모래, 비닐 등)을 제거, 정선·세척을 거쳐 고해(원료를 적당한 크기로 쪼개어 종이를 만드는데 알맞은 크기의 섬유로 만드는 작업)시킴.  
④ 위험요인 : 추락

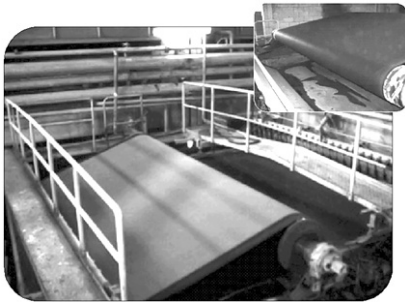
### 라. 초지

- ① 작업근로자수 : 24명
- ② 보유설비 : 초지기 2대, 천정크레인 2대
- ③ 작업내용 : 정선을 거친 원료를 Wire상에 물과 혼합되어 있는 지료를 토출시켜 Wire 위에 습지를 형성 탈수시켜 모포 (RH)에 전이되어 모포와 함께 건조부로 이송시킴.
- ④ 위험요인 : 협착, 추락

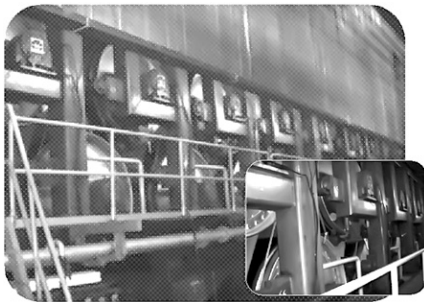
### 마. 건조

- ① 보유설비 : 건조기 2대
- ② 작업내용 : 탈수된 원료를 스팀을 이용한 건조통에 통과, 건조시켜 제품화하는 공정임.
- ③ 위험요인 : 협착, 추락, 소음

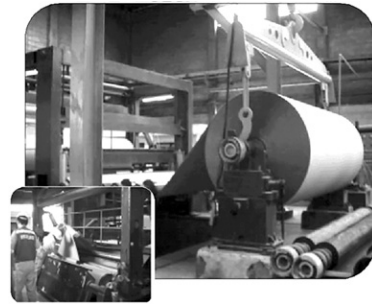
### 바. 권취

- ① 작업근로자수 : 6명
- ② 보유설비 : 권취기 2대, 천정크레인 2대
- ③ 작업내용 : 건조가 끝난 제품을 규격에 맞게 권취하는 공정임.
- ④ 위험요인 : 창상, 배임

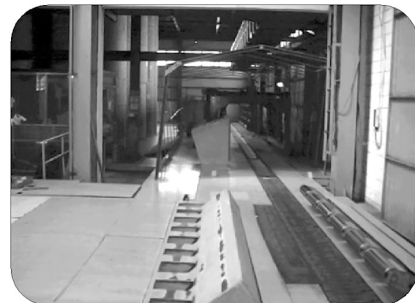
### 사. 포장 및 계근

- ① 작업근로자수 : 6명
- ② 사용설비 : 포장기 2대, 계근기
- ③ 작업내용 : 권취가 끝난 제품을 포장하고 계근하여 무게를 기록하는 공정으로 창고로 이송함.
- ④ 위험요인 : 협착

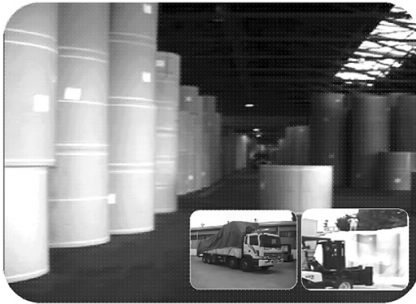
### 아. 창고보관, 출하

- ① 작업근로자 6명
- ② 사용설비 :지게차 2대
- ③ 작업내용 :지게차를 활용하여 생산품 상차 및 출하
- ④ 위험요인 :추락,충돌,전도

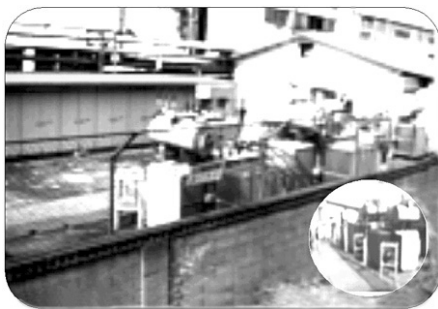
- ① 수변전
- ① 작업근로자수 :5명(주간 3명,야간 2명)
- ② 관리설비 :수전설비 1식 (TR.3 ϕ 22.9kV/3300/440V 13,950kVA)
- ③ 작업내용 :설비예방점검 및 보수
- ④ 위험요인 :감전

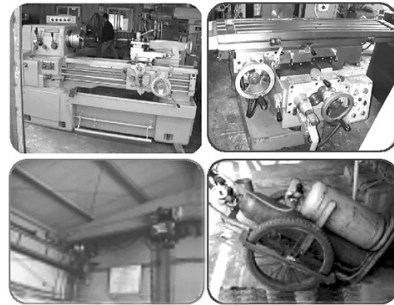
② 공무

- ① 작업근로자수 :13명
- ② 관리설비 :교류아크용접기 6대,인버터 DC Arc 용접기 4대,연삭기 2대,선반 1대,밀링 1대,천정크레인 1대,가스절단기 2대,압력용기 3대,공기압

축기 3대

- ③ 작업내용 :설비예방점검 및 보수
- ④ 위험요소 :감전,충돌,협착

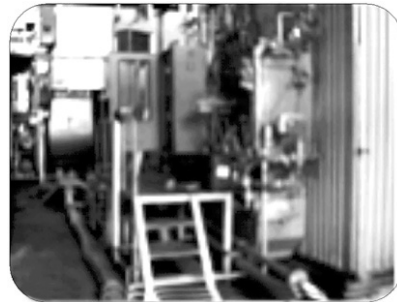
③ 보일러

- ① 작업근로자수 :7명
- ② 관리설비 :보일러 2대,병커C유 저장탱크
- ③ 작업내용 :생산라인에 스팀공급을 위한 운영 및 유지보수
- ④ 위험요인 :폭발,화상

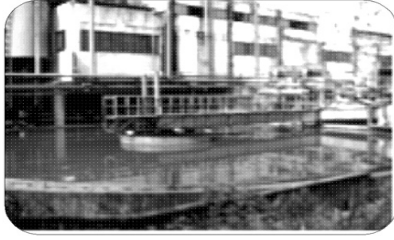
④ 폐수처리

- ① 작업근로자수 :4명
- ② 관리설비 :폐수처리시설 (용량 4,000m³/일)
- ③ 사용약품 :요소, 인산, 황산 Alum, NPSI, 중균제, Cation, Anzon
- ④ 작업내용 :폐수처리하여 방류
- ⑤ 위험요인 :추락,중독
