상가천 자연형 소하천정비 시범사업

Pilot Project for Improvement of Sangga Stream in Nature-friendly Way

박승기*
Park, Seung Ki

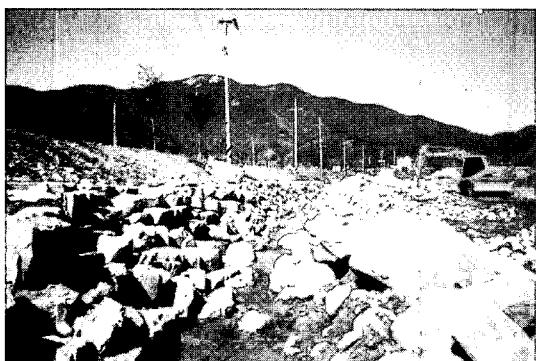
그림 7. 전석 쌓기 시공

전석과 자연석쌓기는 도로에 인접한 구간과 수충부 구간에 1,178m를 시공하였다. 특히 2공구는 하상의 표토가 매우 얕기 때문에 침수방틀, 환경블럭 A형으로 계획했던 구간까지 모두 전석쌓기로 시공하였으며 시공 및 완공사진은 그림 7, 그림 8과 같다.

전석 및 자연석쌓기는 주위환경과 잘 조화되며 빠른 유속에도 적용이 가능하고 어류의 서식

처 및 자연스러운 육상 식생 활착을 유도할 수 있는 장점이 있다.

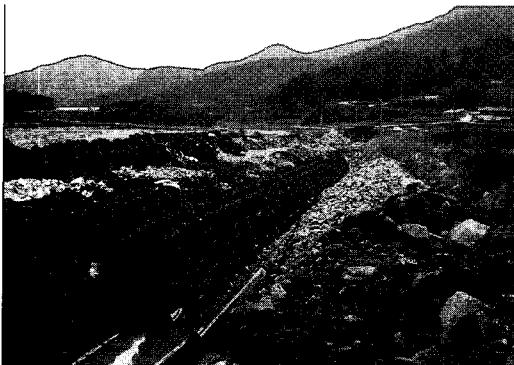
그림 11. 침수방틀 시공

침수방틀은 폐합성수지 PE를 주재료로 하고 석분 등을 첨가한 플라스틱 콘크리트(Plastic Concrete)로 제조한 PE 생태방틀과 PE 고정봉으로 현장에서 조립 설치하였다. PE 생태방틀의 규격은 1300mm×150mm×150mm이며 PE 고정봉의 규격은 지름이 40mm, 길이는 300~1,000mm이다. 침수방틀은 수층부와 같이 유속이 빠른 구간에도 적용이 가능하여 호안의 안정성을 확보할 수 있으며 어족자원의 서식처를 제공하고 자연스런 수변식생을 유도할 수 있다. 상가천에는 207m가 시공되었으며 시공 및 완공사진은 그림 11, 그림 12와 같다.

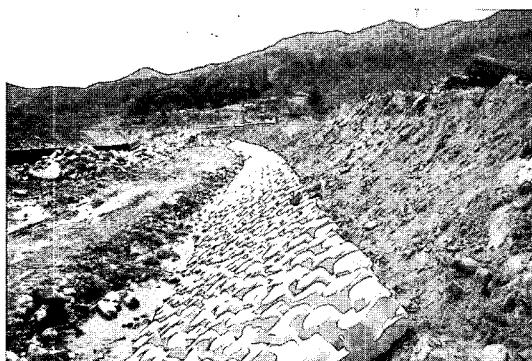
그림 13. 환경블럭 시공

환경블럭 A형은 자연석에 가까운 외형을 가지며 생물서식 공간확보와 녹화 등을 유도하여 자연적인 경관을 유도하면서 호박돌형 돌기로 조도계수를 증가시켜 유속감소 효과를 발휘할 수 있다. 상가천에는 160m가 시공되었으며 시공 및 완공사진은 그림 13, 그림 14와 같다.

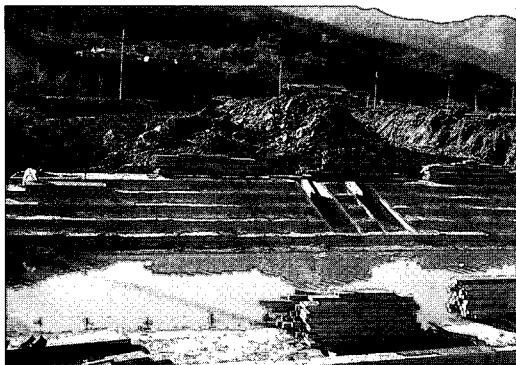
그림 15. 어도식보 시공

어류의 이동을 원활하게 유도하고 관개용수를 확보 및 하상을 보호하기 위하여 2개소의 어도식보와 1개소의 어도식 낙차공을 설치하였다. 어도식보는 중앙에 퇴적된 토사를 배출하기 위한 배사토와 우안에 농업용수용 취수문을 설치하였고 시공 및 완공사진은 그림 15, 그림 16과 같다.

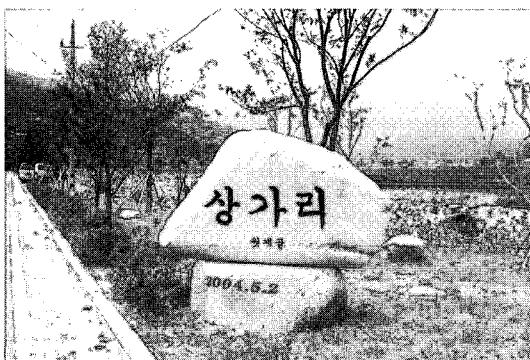
그림 17. 공사시점의 가로공원

자연형 소하천정비 시범사업의 효과를 홍보하고 지역주민 및 관광객들의 휴식공간을 확보하기 위하여 그림 17, 그림 18과 같이 가로공원을 조성하였다.
