집중강우시 발생한 블록식 보강토 옹벽의 붕괴사례

Geosynthetic Reinforced Segmental Retaining Wall Failure During Heavy Rainfall - A Case Study

This paper presents a case history of a geosynthetics-reinforced segmental retaining wall, which collapsed during a severe rainfall immediately after the completion of the wall construction. In an attempt to identify possible causes for the collapse, a comprehensive investigation was carried out including physical and strength tests on the backfill, stability analyses on the as-built design based on the current design approaches, and slope stability analyses with pore pressure consideration. The investigation revealed that the inappropriate as-built design and the bad-quality backfill were mainly responsible for the collapse. This paper describes the site condition including wall design, details of the results of investigation and finally, lessons learned. Practical significance of the findings from this study is also discussed.

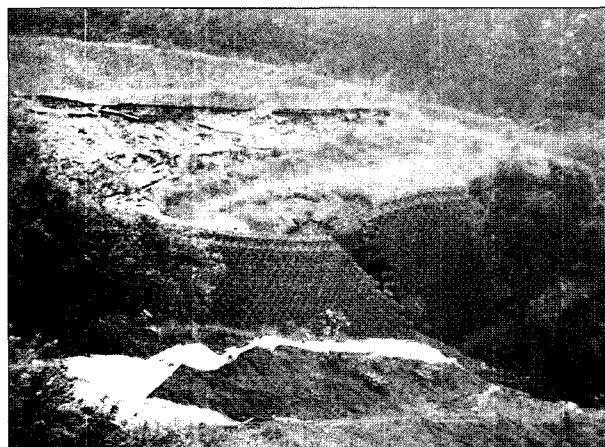
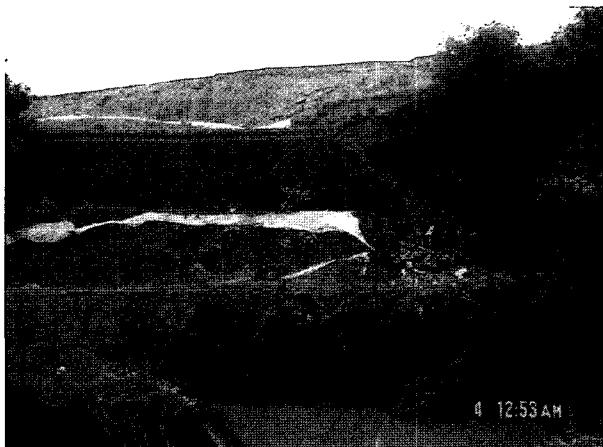
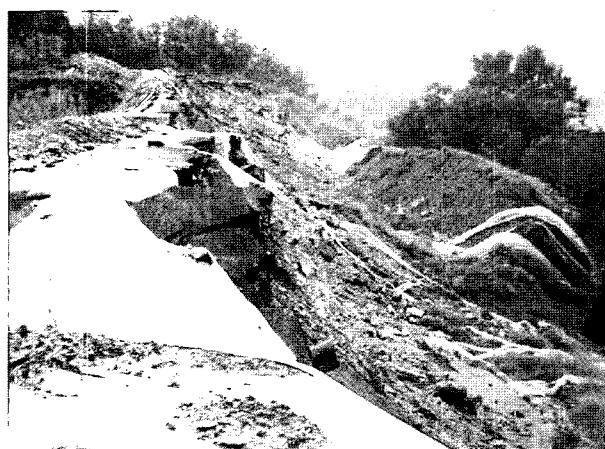
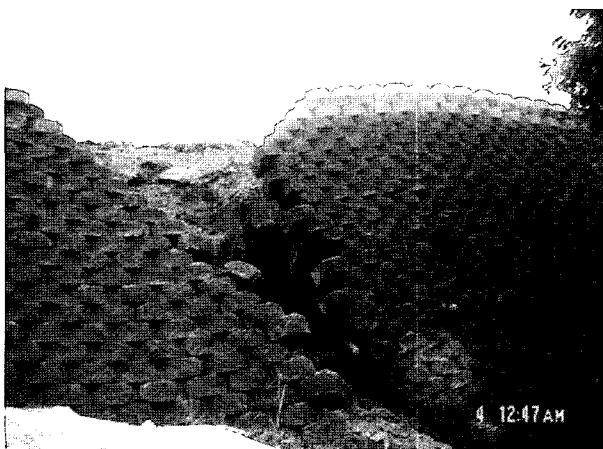
그림 1. 붕괴된 보강토 옹벽의 주변상황 사진

붕괴된 보강토 옹벽은 2003년 4월에서 6월까지 2개 월에 걸쳐 공장부지 조성을 위한 진입도로 용지 확보 차원에서 종단 방향 150m의 연장에 걸쳐 약 1~7.4m의 높이로 시공되었다. 보강토 옹벽은 다소 경사진 지형에 위치하고 있었으며 사면 전면 약 3m의 거리에 용수로가 위치하고 있는데 이 용수로는 다시 약 10m 정도 떨어진 저수지에 합류되는 것으로 조사되었다(그림 1).

2003년 7월 말 경에 발생하였다. 장마기간 동안의 강수량 및 강우강도를 기상청 자료를 토대로 조사한 결과 6, 7월 두 달간 사고현장에 내린 강우량은 약 700mm, 최대 강우 강도는 39mm/hr 정도로 기록되었다. 이러한 강수량은 우리나라 평균강수량이 약 1200~1500mm 정도인 것을 감안할 때 평균을 웃도는 수치라고 할 수 있다. 그림 1은 붕괴된 보강토 옹벽의 붕괴 후 사진을 보여주고 있는데 보이는 바와 같이 진입도로 및 인접 보강토 옹벽 전구간이 슬라이딩을 일으킨 것으로 판찰할 수 있다. 이러한 파괴유형 및 현장조사 결과에 근거할 때 당 옹벽의 붕괴는 외적불안정 혹은 전반 사면활동 파괴와 밀접한 관계가 있는 것으로 판단되었다.

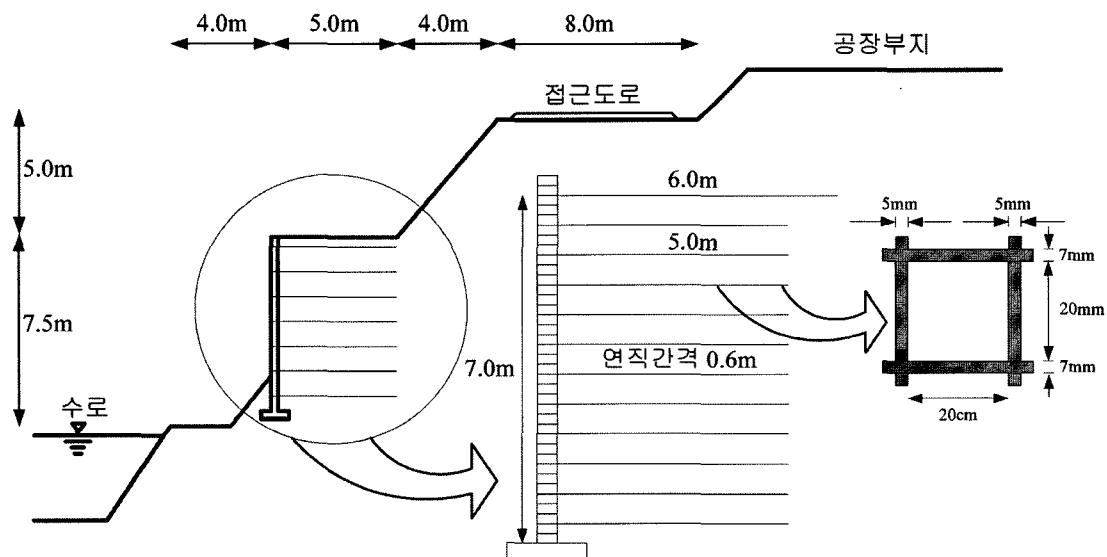
그림 2. 재구성된 옹벽 단면도

붕괴된 보강토 옹벽의 설계도서를 수집하는데 어려움이 있어 현장조사 결과를 토대로 시공단면을 재구성하였다. 그림 2는 재구성된 높이 7.4m의 단면도를 보여주고 있는데 보이는 바와 같이 보강토 구간은 길이 5m의 HDPE 지오그리드가 0.6m의 간격으로 포설되었으며 보강토 구간 배면 상부에 높이 5m의 성토사면이 조성된 것으로 파악되었다. 특히 보강재 길이 5m에 주목할 필요가 있는데 이 길이는 보강재 배면에 성토하중이 존재하지 않는 경우 옹벽 높이의 60~70%를 보강재 길이로 채택할 것으로 요구하는 NCMA(Collin 1997) 및 FHWA(Elias and Christopher 1997) 설계 기준에 부합되는 길이로서 이로부터 당초 설계시에는 성토하중을 고려하지 않았

던 것으로 유추할 수 있다. 이는 매우 부적절한 설계로서 당 옹벽의 붕괴에 중요한 요인으로 작용했을 것으로 판단되었다. 한편, 그림 2에서와 같이 보강토 옹벽의 전면벽체는 높이 200mm의 콘크리트 블록을 사용하여 상·하단 블록의 이격 없이 연직으로 시공된 것으로 조사되었으며 상·하 블록은 전단키(shear-key)를 이용하여 연결된 것으로 파악되었다. 또한, 콘크리트 블록과 뒤채움흙 사이에는 300mm의 쇄석 배수총을 설치하여 배수를 유도한 것으로 조사되었다.

- 1) 부적절한 보강토 옹벽의 설계: 현장조사로부터 재구성된 보강단면을 검토한 결과 배면토 상부에 시공된 5m 높이의 성토사면을 무시하고 설계하여 이에 따른 보강재의 길이부족이 발생함
- 2) 불량한 성토재료의 사용 및 다짐 불량: 현장에서 채취한 보강토 및 성토구간 흙에 대한 시험 결과 세립분이 과다하게 포함되었으며 다짐 또한 불량하게 실시되어 소정의 전단강도가 확보되지 못하였음
- 3) 사면안정해석의 미 실시: 보강토 옹벽은 성토 사면부를 지지하는 역할을 하므로 이에 사면활동에 대한 안정성 확보여부를 검토하여야 하나 이 부분이 누락되었음
- 4) 설계/시공에 있어서의 지반공학적 원리 적용의 미흡: 보강토 옹벽의 설계/시공은 지반공학적 측면의 기본 원리와 개념에 충실하여야 하나 이에 대한 종합적이고 체계적인 접근이 미흡하였음

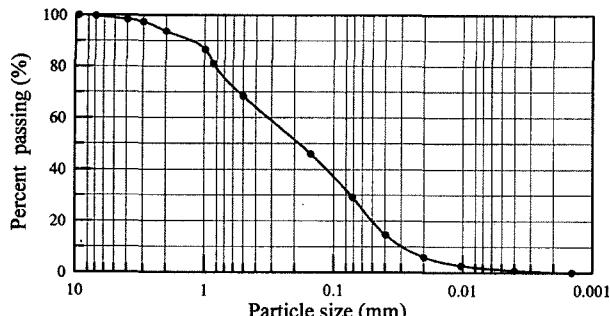
그림 3. 성토재의 입도분포곡선

한편, 보강토 옹벽의 구성요소의 공학적 특성을 평가하기 위해 뒤채움흙과 보강재를 현장에서 채취하여 다양한 시험을 수행하였다. 먼저 지오그리드에 대한 인장강도를 평가하기 위해 리브인장강도시험(GRI-GG1 1988)을 수행한 결과 약 65kN/m의 극한 인장강도를 보유하는 것으로 나타났다. 뒤채움흙의 공학적 특성을 분석하기 위하여 기본적인 물성시험 및 전단강도 시험을 수행하였으며 그 결과가 표 1에 정리되어 있다. 뒤채움흙에 대한 체분석결과 뒤채움흙의 #200 통과량은 36%이상으로 많은 세립분을 함유하고 있으며 통일분류법(USCS)상 상당한 소성특성을 가지는 점토질 모래(SC)로 분류되는 것으로 나타났다. 이는 NCMA 및 FHWA 설계기준에서 요구하는 뒤채움흙으로서의 기준에 부합되지 않는 결과로서 뒤채움흙의 부적절함 또한 옹벽 붕괴와 무관하지 않은 것으로 판단되었다. 그림 3은 성토재의 입도분포곡선을 보여주고 있다.

일반적으로 불포화 침투해석에 필요한 SWCC와 투수계수곡선은 대상 흙에 대한 시험 또는 입도분포곡선을 이용하여 추정할 수 있다. 본 연구에서는 보강토 및 성토사면에 사용된 성토재의 입도분포곡선으로부터 SWCC를 추정하고 이를 토대로 다시 투수계수곡선을 추정하는 방법을 채택하였다. 즉, SWCC는 Arya와 Paris(1981)가 제안한 방법을 토대로 입도분포곡선으로부터 정한 후 이를 토대로 다시 Fredlund 등(1994)이 제안한 방법을 토대로 투수계수곡선을 추정하였다. 그림 4는 해석에 적용된 뒤채움흙 및 성토재에 대한 SWCC와 투수계수곡선을 보여주고 있다.

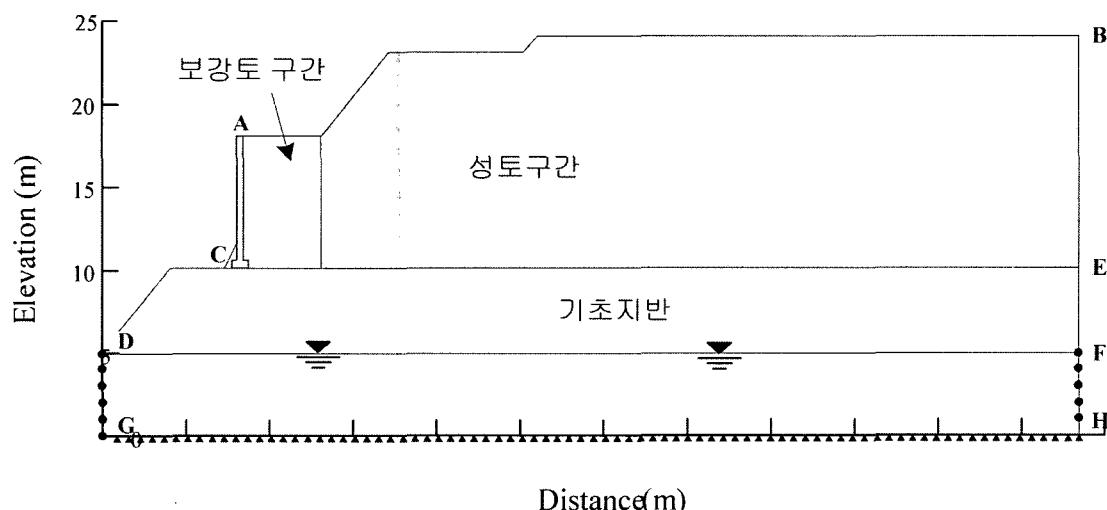
그림 5. 침투해석 모형

그림 5는 해석에 적용된 해석모델의 개요도를 보여주고 있다. 해석 모델링에 있어 지반은 4절점 평면변형요소를 적용하였으며 총 2400 여개의 절점과 2200 여개의 요소로 이산화 되었다. 경계조건의 설정에 있어서 ED와 FC 경계면에는 지하수위를 고려하여 일정수두조건을 지정하였으며 하단 경계면에는 ‘No Flux’의 경계조건을 설정하였다. 한편, 보강토 용벽의 전면벽은 옹벽배면 흙과 동일한 물성치를 적용하였다. 침투해석에서 성토옹벽 사면의 포화 투수계수는 시험결과에 근거하여 약 $5 \times 10^{-5} \text{ cm/s}$ 로 설정하였으며 풍화암/연암으로 이루어진 기초지반의 포화 투수계수는 $1 \times 10^{-7} \text{ cm/s}$ 를 적용하였다. 한편, 초기 지하수위는 현장조사 결과에 근거하여 옹벽 수로의 연평균 수위로 간주하였다.

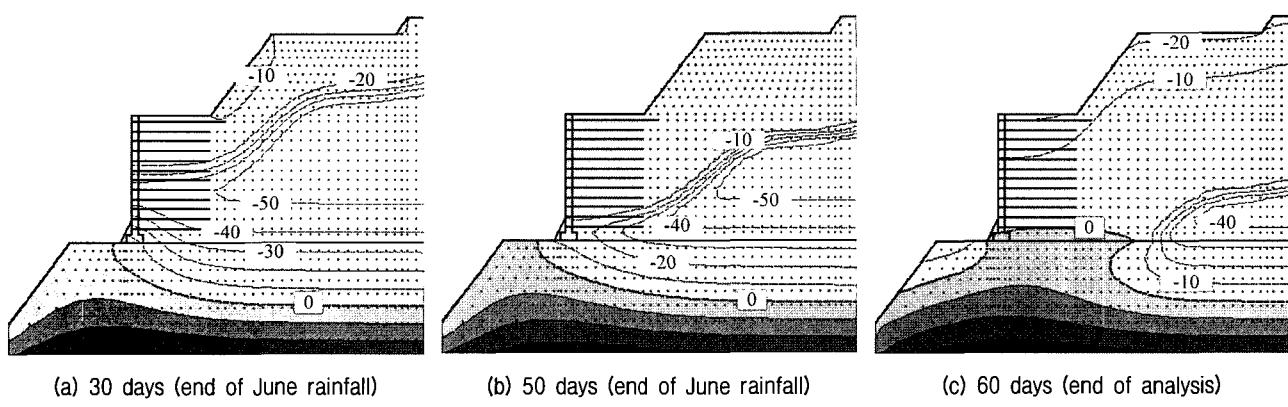
그림 6. 강우 경과시간대 별 침투해석 결과

그림 6과 7은 6, 7월 강우에 대한 해석결과를 각각 간극수압 등고선과 임의 단면에 대한 간극수압 분포의 형태로 나타내고 있다. 그림 6(a)에서 관찰할 수 있는 바와 같이 6월 강우로 인해 보강토 구간의 모관흡수력이 최대 10~20kPa 정도까지 감소하는 경향을 보여 주고 있으며 다소의 지하수위 상승을 동반한 것으로 나타났다. 한편, 강우가 종료되는 시점(50일 경과)의 해석 결과를 보여주고 있는 그림 6(b)에서는 7월의 집중강우로 인해 보강토 구간 및 배면토 상당부의 모관흡수력이

10kPa 이하로 감소하여 포화상태에 근접하는 경향을 관찰할 수 있으며 지하수위 또한 옹벽 기초부까지 상승하는 결과를 보여주고 있다. 또한 7월 강우 종료 후 20일이 경과한 해석 결과를 보여주고 있는 그림 6(c)에서는 상부에서는 모관흡수력이 다시 증가하나 지속적인 침투로 인해 지하수위가 옹벽 기초 상부 1m 정도까지 증가하는 경향을 보여주고 있다. 그림 7은 단면 AA' 및 BB'에서의 깊이에 따른 간극수압 분포를 강우 시간대별로 나타내고 있는데 그림 6에서의 경향을 잘 반영하고 있다.

부정류 침투해석을 종합할 때 당 구간에서의 6, 7월 강우는 강우강도가 크고 지속기간이 길었던 관계로 보강토 및 성토사면 구간의 모관흡수력을 감소시킴과 동시에 지하수위를 상승시키기에 충분했던 것으로 분석되었다. 이러한 결과는 다음절에서 논의될 사면안정 관점에서 매우 중요한 의미를 갖는다고 하겠다.

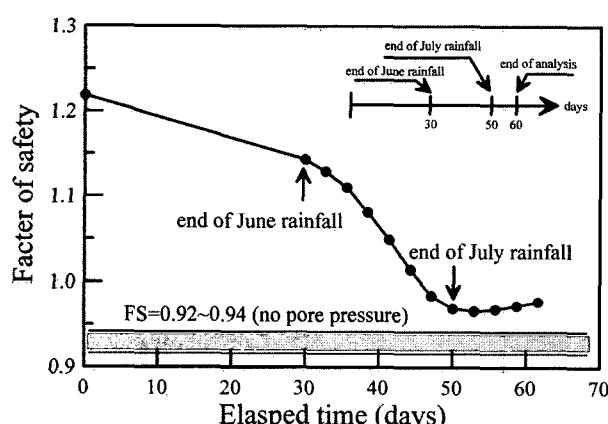
그림 8. 강우 경과시간에 따른 안전율 변화 경향

그림 8은 6, 7월 강우의 시간대별 MMC 파괴기준에 근거한 성토사면의 안전율을 보여주고 있다. 이 그림에

서 보이는 바와 같이 강우 이전에는 모관흡착력으로 인한 걸보기점착력의 도움으로 안전율이 $FS_{MMC} > 1.2$ 이상으로 나타나 강우이전 보강토 성토구간의 안정성이 유지될 수 있었던 이유를 잘 설명해 준다고 하겠다. 그러나 강우시작과 더불어 시간이 경과함에 따라 안전율이 감소하여 7월 강우 시작후 1.0이하로 떨어져 강우 종료 시 최소 안전율 0.97에 육박하는 것으로 나타났다. 이러한 경향은 현장조사에서 밝혀진 바와 같이 7월 강우 종료 후 수일이 경과한 후 붕괴가 발생한 것으로 조사된 결과 및 기타 정황과 잘 일치하는 것으로 나타났다.
