# 약침용 불량 Needle의 미세 형태 관찰

## Observation of Fine Structures of Defective Herbal Acupuncture Needles

**Objectives** : This study was conducted to observe the tip of needles which induce poor needle sensation upon injection of herbal acupuncture.

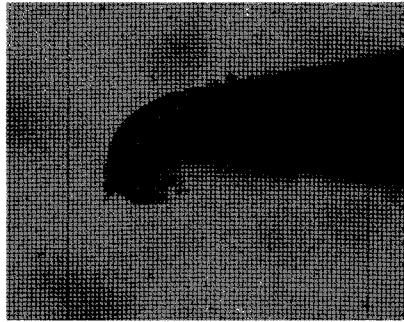
침침이나 침체가 심하게 훼손되거나 이물질 등이 결합되어 정상적인 자입 자체가 불가능한 경우도 많이 있었는데(그림 13-17), 이는 아마도 생산과정이나 환자 시술 등 전체적인 과정에서 불량한 상태가 복합적으로 발생하였을 것으로 추정된다.

(그림 13) 침침이 심하게 훼손되어 불량한 자입을 유발하는 경우 1(×100)

(그림 14) 침침이 심하게 훼손되어 불량한 자입을 유발하는 경우 2(×100)

(그림 15) 침침이 심하게 훼손되어 불량한 자입을 유발하는 경우 3(×100)

(그림 16) 침침이 심하게 훼손되어 불량한 자입을 유발하는 경우 4(×100)

(그림 17) 침침이 심하게 훼손되어 불량한 자입을 유발하는 경우 5(×100)

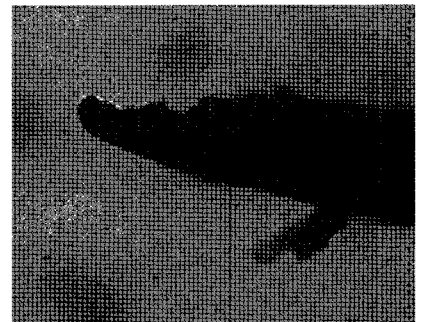
침체가 훼손되고 침침이 무디어진 경우도 있었는데(그림 18-19), 주사기의 제조공정과 사용 시의 부주의 등으로 인해 복합적으로 형성된 경우로 추정된다.

(그림 18) 침체의 훼손과 침침이 무디어져 불량한 자입을 유발하는 경우 1(×100)

(그림 19) 침체의 훼손과 침침이 무디어져 불량한 자입을 유발하는 경우 2(×100)
