## 우리나라 산지재해의 현황

임 상 준

서울대학교 산림과학부 산림환경학전공 교수

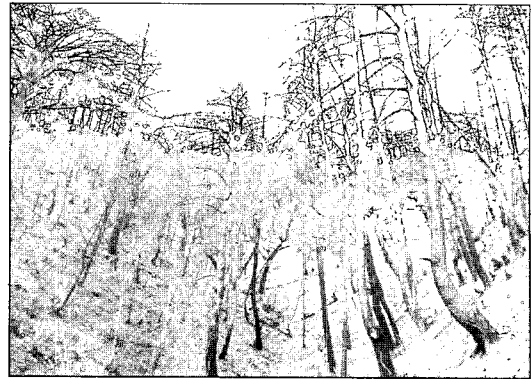
사진 1 산불 피해목 (2000년 삼척)

년에 발생한 동해안 산불은 이제까지 우리나라에서 발생한 산불 중 가장 큰 산불로, 강원도 전체 산림면적의 1.7%인 23,794 ha의 산림을 파괴시키기도 하였다 (사진 1, 2). 2004년에 발생한 강원도 양양 산불은 산림 150 ha를 태웠으며 천년고찰인 낙산사의 주요 건물을 전소시키고, 그 속에 보관되어 있는 보물 479호인 '낙산사 동종' 등 귀중

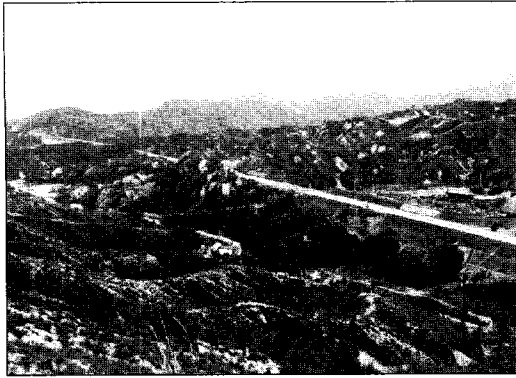
사진 3 2000년 강원도 산불피해지의 산사태 현황

지어 땅속 미생물도 불태우는 등 산림생태계를 완전히 교란시키게 된다. 또한, 산불이 발생한 지역에서는 복구조림한 나무의 뿌리가 완전히 활착하여 회복할때까지 산사태에 대하여 매우 취약하게 되므로 여름철의 집중호우시에는 대형 산사태로 인한 2차적 산지재해를 유발하게 된다 (사진 3).

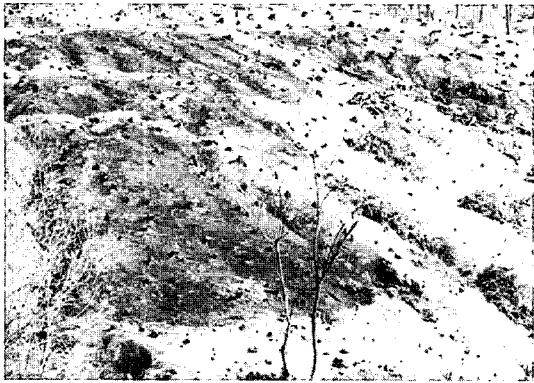
사진 6 소나무 재선충 피해지

우리나라 산림에서 많이 발생하는 병해충에는 솔잎혹파리, 솔껍질깍지벌레, 소나무 재선충, 솔나방, 흰불나방 등이 있다. 최근 5개년 (1999~2003)의 산림병해충 자료에 의하면 이 중에서 솔잎혹파리에 의한 피해면적이 전체 병해충 발생면적의 약 46%로 가장 많은 것으로 나타났다. 병해충 종류별 발생면적을 살펴보면, 표 2와 같이 솔잎혹파리, 솔껍질깍지벌레 등에 의한 피해는 매년 감소하고 있는데, 이는 효과적인 천적이식사업, 효율적인 나무주사 등에 의한 방제사업이 성공적으로 행하여진 결과로 볼 수 있다. 그러나 소나무 재선충의 경우에는 1999년의 365 ha에서 2003년에는 3,369 ha로 그 피해면적이 약 10배 정도 증가하였다. 솔수염 하늘소 사진 5가 매개하는 소나무 재선충병은 “소나무 에이즈”라는 이름에서 알 수 있듯이 최근에는 전국적으로 소나무 숲을 파괴하는 주요 원인이 되고 있다. 솔나방이나 흰불나방의 경우에는 과거 수십만ha의 산림에 피해를 주었으나 효과적인 방제와 토착천적의 증가로 그 피해면적이 감소하고 있는 것을 볼 수 있다.
