2005년 미국과 중앙아메리카에 발생한 홍수재해

김현준 ▶▶
한국건설기술연구원 수석연구원
hjkim@kict.re.kr

우효섭 ▶▶
한국건설기술연구원 연구위원
우리학회 부회장
hswoo@kict.re.kr

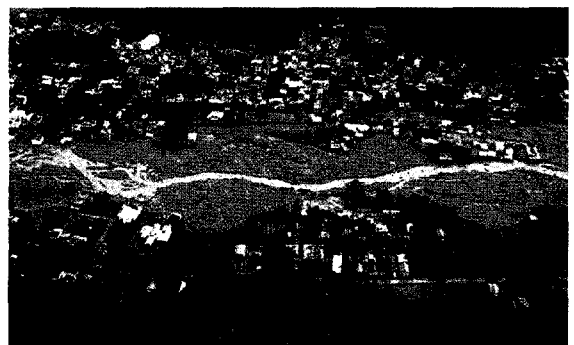
사진 3. 과테말라의 산사태 피해 전경(AP연합)

중미 과테말라에서 가장 많은 피해가 발생하였다. 10만 7천여 명이 가옥이 파괴되어 갈 곳을 잃었으며, 파나바흐 마을 산사태 현장 주위에는 90m 길이의 일반인 접근 금지 방어벽이 설치되었고 산사태 매물 현장에서의 시신 발굴도 포기할 정도에 이르렀다. 과테말라 정부는 자체 수해 복구 재원이 부족하여 유엔에 2천 150만 달러의 긴급 원조금을 요청했으며, 미국을 비롯한 국제사회의 과테말라 구호지원이 쇄도하고 있다.
