금융감독원청사 증축 및 개보수공사 개요 및 주요 시공기술

최 경 렬
삼성물산 건설부문
건축사업본부장

공사기간 : '02.10 ~ '05.06 (33개월)
 대지면적 : 6,612㎡
 건축면적 : 3,203㎡ (998㎡ 증가)
 연 면 적 : 66,199㎡ (17,931㎡ 증가)
 규 모 : 지하 4층 지상 20층
 구 조 : 철골 철근 콘크리트 구조
 외 장 재 : THK 30mm 화강석 버너구이,
 THK 24mm 로이복층유리
 승 강 기 : 승객용 24인용 12대
 비상용 24인용 1대, 15인용 1대
 주차설비 : 437대

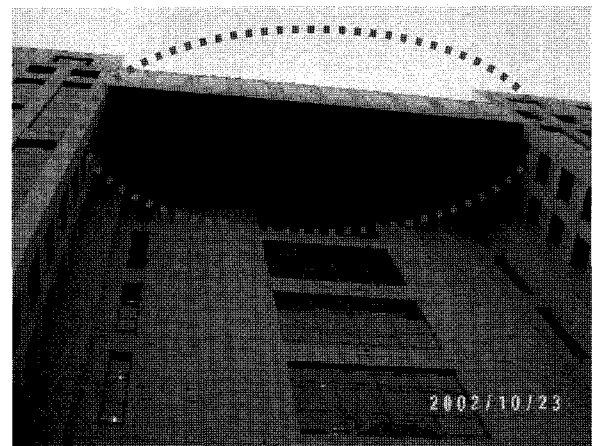
▲ 워크플랫폼 사용

사무환경보존을 위해 가설차단벽을 우선 설치하고 작업의 안정성을 위해 워크플랫폼을 사용하고 상부층(20층 캐노피는 제외)에서 하부층으로 철거를 진행하였다.
