일체형 스티어링 휠 튜브의 인발에 관한 연구

Process Design of Monobloc Tube for Steering Input Shaft in Cold Drawing

S. K. Lee, H. J. Moon, B. M. Kim, J. H. Lee, Y. S. Lee

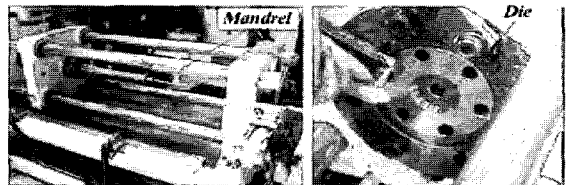
Fig. 5 Existing drawing machine and die on the spot

Fig. 5와 6에 성형 시 사용했던 인발장비와 다이 그리고 성형 수행 시 발생한 결함을 나타내었다. 1차 인발 공정 시 맨드릴 끝단부와 접촉하는 부분에서 소재의 과도한 국부 연신에 의해 파단이 발생하는 것을 알 수 있었다.

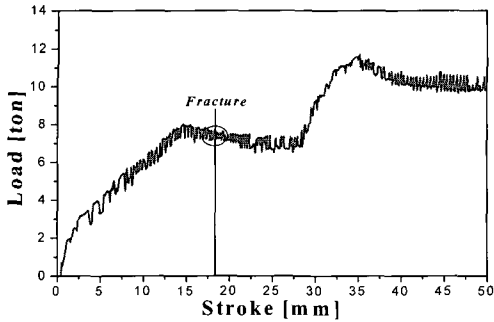
Fig. 8 Load-Stroke curve at 1st drawing process

Fig. 8은 동일한 조건에서 1차 인발다이와 맨드릴을 사용한 경우에 대한 하중-변위 곡선을 나타낸 것이다. 초기에 인발이 되면서 하중이 증가하다가 축관이 끝나는 지점에서 감면을 증가로 인해 하중이 다시 한번 증가하는 형태를 나타내고 있다.

시험 및 해석 모두 1차 인발 시 스트로크 약 18mm 지점에서 Tube 소재의 파단이 발생하였다. SIS 튜브 인발공정 시 결함은 1차 인발공정 수행 중 변형에너지가 변형한계를 초과하여 연성과파괴에 의한 결함이 발생하는 것으로 판단된다.

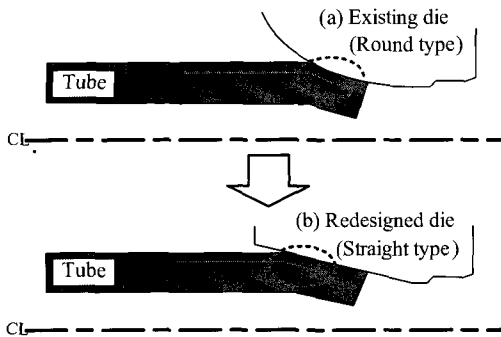
Fig. 9 Scheme of existing(a) and redesigned drawing die(b)

Fig. 9 (a)에 실제 현장에서 성형 수행 시 결함이

발생한 1 차 인발다이를 나타내었다. 1 차 인발다이는 공정 초기에 소재와 가장 먼저 접촉하는 도입부, 도입부와 랜드부를 연결하는 직선부, 그리고 마지막 랜드부로 이루어져 있다. 도입부 곡률반경이 10.0mm 인 라운드 형상을 하고 있다.

따라서, 1 차 인발 초기의 소재 변형량을 줄이기 위하여 Fig. 9 (b)에서와 같이 도입부가 라운드형상인 인발다이를 직선형으로 수정하여 1 차 인발 공정에 대한 해석을 수행하였다. 해석은 직선부의 다이 반각을 8.0°, 10.0°, 11.0°, 12.0°, 14.0°, 16.0°, 17.0°로 변화시켜 소재에 대한 연성과파괴 분포와 인발 하중을 평가하였다. Table 5 와 Fig. 12 에 해석 결과를 나타내었다.

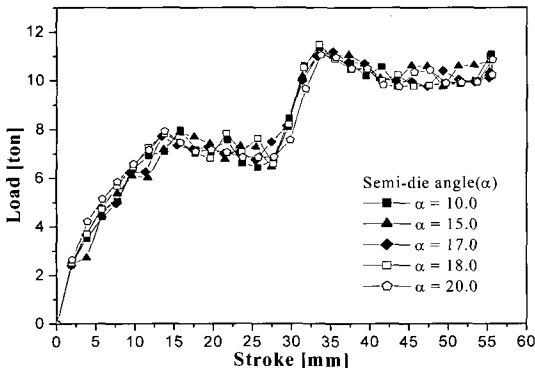
Fig. 10 Load-Stroke curve at 1st drawing process

Fig. 10은 다이 반각에 따른 인발하중을 나타낸 것이다. 하중 형태는 모두 동일하며, 반각이 작을수록 튜브 소재와 다이 사이의 마찰길이의 증가로 인하여 하중이 다소 증가하는 경향을 나타내지만, 그 증가량은 상당히 미미하였다.

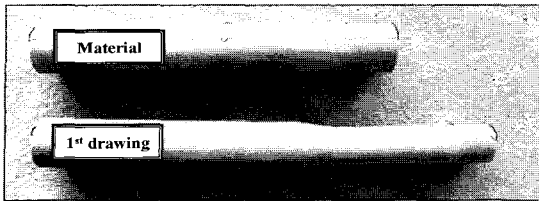
Fig.13 Experimental results through redesigned die

이상의 결과를 기초로 하여 다이 반각 10.0°인 직선형 인발다이를 이용하여 실제 인발을 실시하였다. 제안된 인발다이를 통한 시 생산한 결과를 Fig. 13에 나타내었다. Fig. 13에서 알 수 있듯이 직선형 다이를 사용할 경우 파단발생 없이 양호하게 인발이 가능함을 알 수 있었다.
