초연약지반의 매립 및 지반개량 사례 연구 (I) - 매립

Reclamation and Soil Improvement on Ultra Soft Soil (I) - Reclamation

나영목* · 홍 의** · 한정수***

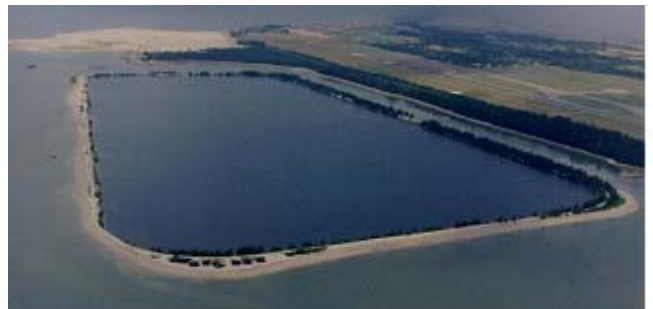
그림 2. 항공사진으로 촬영한 매립 전 실트폰드

실트폰드는 그림 2에서 볼 수 있는 것과 같이 길이가 2000m이고, 폭이 750m에서 1050m인 55만평 넓이의 인공으로 조성된 연못의 일종이었다. 원래 실트폰드 지역은 모래지층으로서 기존 창이 공항 매립(1972~1978년)시 이 지역의 모래를 -22.0m CD까지 준설하여 매립재로서 사용하였고, 그 후 1986년 이 주위에 제방을 축조하여 30km 떨어진 육상의 골재 채취장에서 세척시 분리된 점토와 실트질의 세립분을 환경오염 방지차원에서 송수관을 통하여 이곳으로 운반하여 생성되었다. 실트폰드내 평균수위는 +2.5m CD이었고 침전물(슬러리 상태의 연약한 점토)의 해저면은 -1.0m CD에서 -5.0m CD으로 지역에 따라 달랐으며, 그 평균 해저면은 -3.5m CD 정도이었다. 또한 이곳의 침전물 평균두께는 15m 정도이고 아직 자중압밀이 진행 중인 대단히 연약한 슬러리 상태이었으며, 특히 상부 5m는 전단강도가 거의 0에 가까운 초연약점토로서 일반적인 매립방법인 single point discharge 또는 dump filling method 등으로 시공이 불가능하여 특수한 시공방법이 요청되었다.
