특집 | 2004년 자연재해 현황

2004년도 경북지역 홍수피해

한 건 연 | 교수, 경북대학교 토목공학과 / kshanj@mail.knu.ac.kr

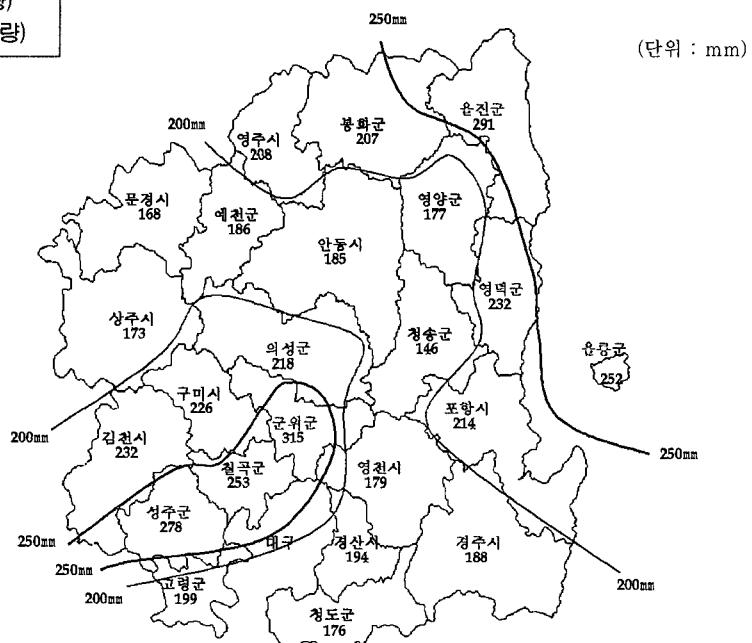
- 평균 : 212mm(8.17~8.19)
- 최 고 : 315mm(최대우량)
67mm(최대시우량)

그림 1. 8.17~8.19 기간 중 태풍 '메기'로 인해 경북지역에 내린 강우량 분포 현황

다. 집중호우 및 태풍으로 농어촌도로, 상하수도 시설 등이 피해를 입었으며, 마을 진입로 등 저지대에서는 우수배제 불량으로 많은 피해가 발생하였다. 그림 1은 8.17~8.19 기간 중 태풍 '메기'로 인해 경북지역에 내린 강우량 분포 현황을 보여주고 있다.

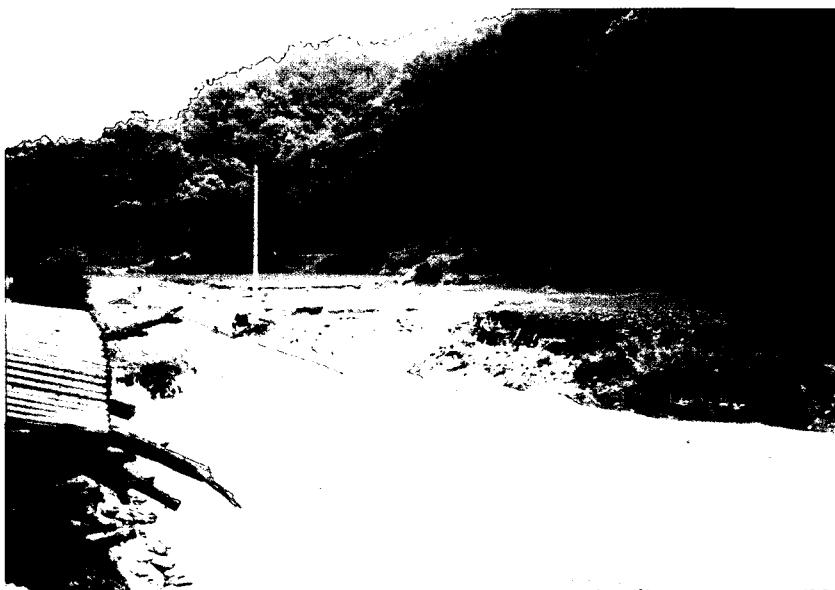
그림 2. 상주시 화남면 중눌2리 농경지 유실

인명피해는 없었으나, 주택이 파손되고 침수되는 등 약 1,3억원의 피해를 입었고, 농경지 유실 및 매몰로 인해 약 5.5억원의 피해가 발생하였으며, 도로 파손 및 유실로 인한 20여억원의 피해가 발생하는 등 총 327억 1천 7백만원의 재산피해를 입었다. 표 1은 6.19~6.21 호우로 인한 피해현황을 나타낸 것이고, 그림 2는 상주시 화남면 중늘 2리의 농경지가 유실된 모습을 보여주고 있다.

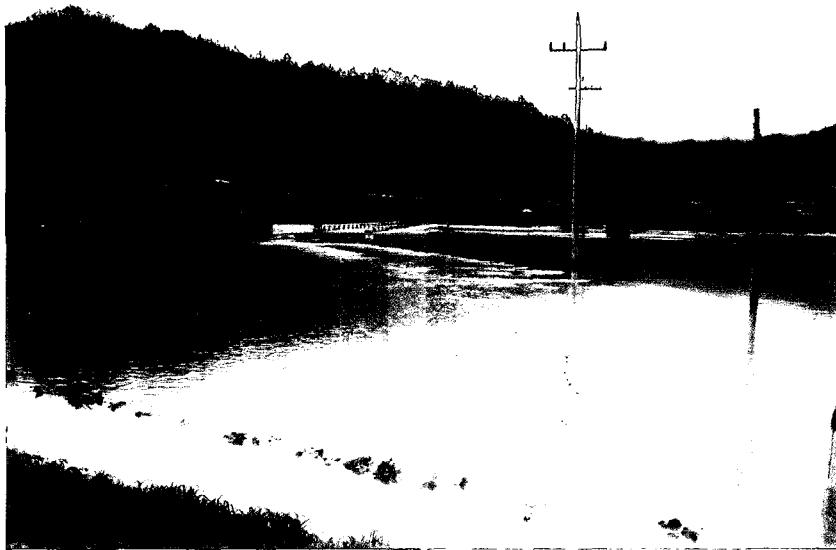
그림 3. 의성군 안평면 마전리 농경지 침수

내었으며, 그림 3은 의성군 안평면 마전리의 농경지가 침수된 모습을 보여주고 있다.

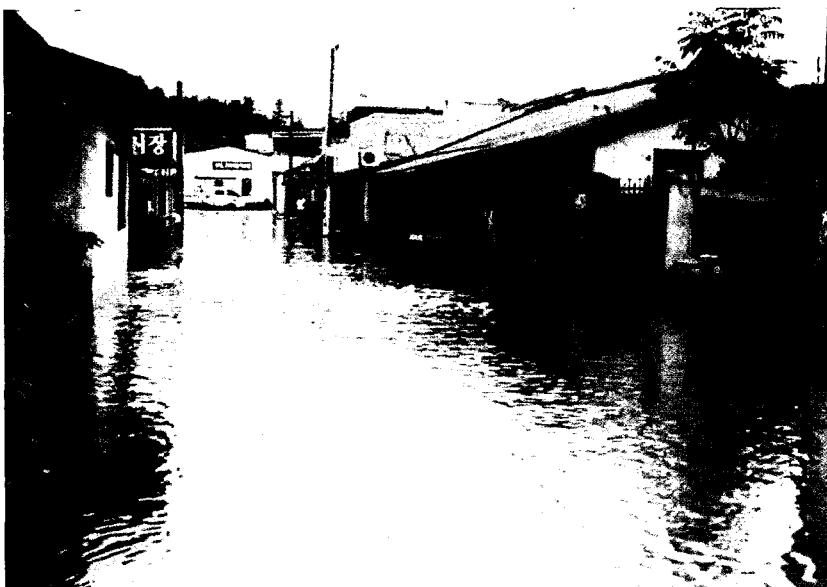
그림 4. 상주시 함창읍 구향리 재래시장 침수

8백만원의 재산피해가 발생하였다. 표 3은 제15호 태풍 '메기'로 인한 경북지역의 피해현황을 나타내고 있고, 그림 4는 상주시 함창읍 구향리의 재래시장이

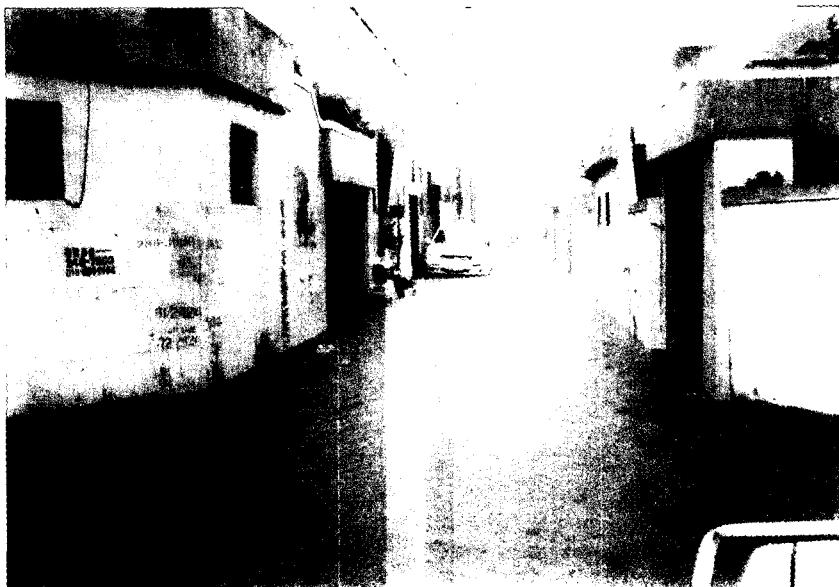
그림 5. 포항시 대송면 제내리 마을 침수

침수된 모습이며, 그림 5는 포항시 대송면 제내리의 마을이 침수된 모습을 나타낸다.
