특집 | 2004년 자연재해 현황

2004년 전남지역 수해피해조사

이 삼 노 | 교수, 여수대학교 건설환경공학부 / samno@yosu.ac.kr
박 진 형 | 시간강사, 여수대학교 건설환경공학부 / alien@yosu.ac.kr

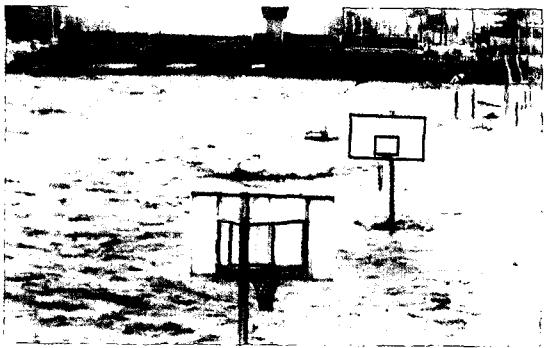
태풍 메기로 인하여 광주지역은 광주 시내를 통과하는 광주천변 주차장이 물에 잠기며 자동차가 침수피해를 입었고, 주차차량 4대가 급류에 떠내려갔다. 남구 주월동 무등파크 아파트 공사현장 축대가 붕괴되었으며, 남구 주월2동 무등시장 뒤편 주택가와 서구 마륵동의 화훼단지, 서구 농성동 지하차도, 광천사거리 등이 침수피해를 입었다. 영산강홍수통제소는 18일 오후 2시경 홍수경보를 발령하여 영산강 저지대 주변

그림 9. 광주시 동구 광주천 주차장

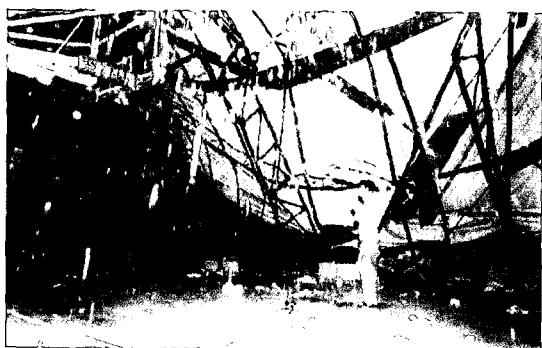
그림 10. 광주시 북구 운암동 중학교 체육관
