공용중인 교량 바닥판의 손상원인 및 유지보수 방안

김기현 | 정회원 · (주)삼우아이엠씨 대표이사(토목시공기술사 · 토목품질시험기술사)

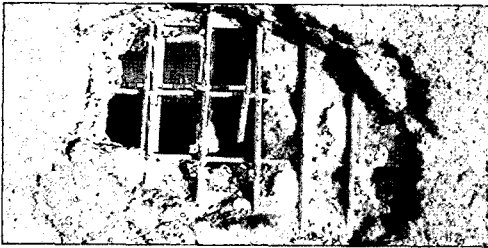
교면포장에 발생한 편칭 호울

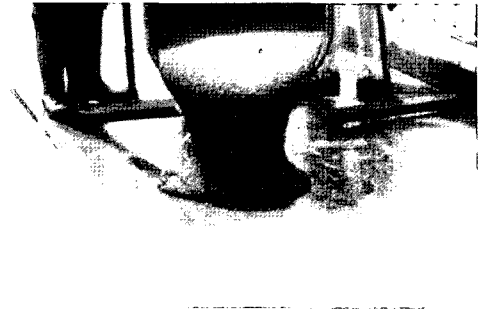
폴리머콘크리트 생산

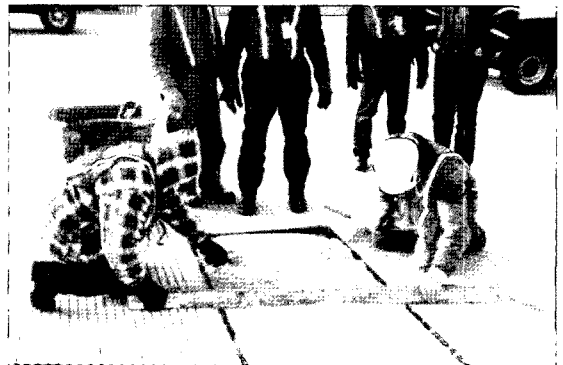
사진 3. 폴리머콘크리트 부분보수공법

폴리머콘크리트나 초속경콘크리트를 이용한 부분 보수공법은 노출 바닥판콘크리트 보수에 적용되는 공법이다. 균열이나 손상 입은 콘크리트 부위만 절삭한 후 초속경콘크리트를 이용하여 보수하는 공법으로, 줄눈 보수공법이나 부분 보수공법은 시간과 비용이 적게 소요되는 반면 보수 후 주행성 및 미관을 해칠 우려가 있다.

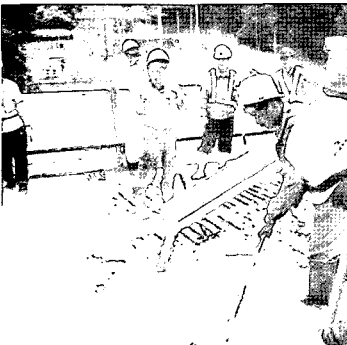
④ VES-LMC 생산(모빌릭서)

VES-LMC는 이동식 모빌믹서에 의하여 생산된다. 이동식 모빌믹서는 생산에 필요한 VES시멘트, 라텍스, 골재 등을 각각 적재하여 현장에서 배합, 생산하는 장비로 모빌믹서의 자동 계량에 의한 균일한 품질 확보가 가능하고 연속적인 생산으로 초속경 성질을 갖은 VES-LMC의 시공이음 발생을 방지할 수 있다.

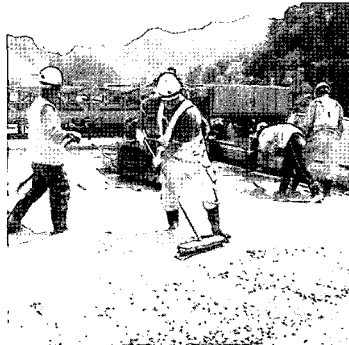
⑤ 브루밍 작업

브루밍 작업이란 VES-LMC 포설 전에 특수 제작한 솔을 이용하여 VES-LMC 모르타르를 기존 바닥판에 얇게 도포하는 작업을 말한다. 브루밍 작업은 기존 바닥판의 요철면에 골고루 모르타르를 입힘으

로 VES-LMC와 기존 바닥판 콘크리트의 부착력을 증진시킬 수 있다.

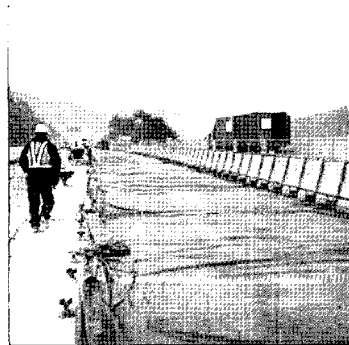
⑧ 양생(습윤양생)

양생은 타이닝 후 즉시 피막양생제를 골고루 살포하며, 젖은 양생포를 덮어 3~4시간 습윤양생을 실시한다.
