집중호우시 사면 붕괴의 특성 및 토층 심도와 지하수변동에 따른 사면 안정성 해석

한국건설기술연구원 지반연구부

Characteristics of Slope Failure Due to Local Downpour and Slope Stability Analysis with Changing Soil Depth and Groundwater Level

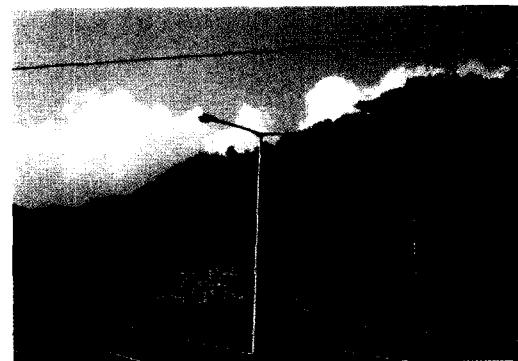
Fig. 4. Collapsed slope in Bulgyo Jangyang, Bosung

집중호우에 의해 붕괴된 사면을 대상으로 정밀 조사를 실시하여 붕괴 유형 및 특성을 분석하였다. 붕괴 현장은 전라남도 순천일대와 충청남도 충주 일대를 조사하였다. Fig. 1에서 4는 사면 붕괴가 발생한 현장 사진

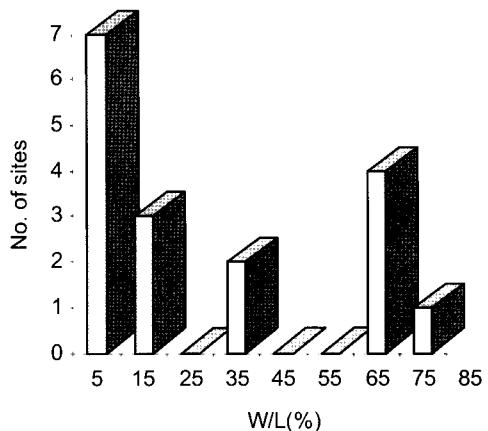
Fig. 6은 붕괴사면의 연장에 대한 붕괴구간 폭을 분율로 나타내었다. 대부분의 현장은 $W/L \approx 0\sim20\%$ 에 집중되어 나타나며 이러한 결과는 사면 내 붕괴가 전체사면에서 발생하기 보다는 취약부에 해당하는 부분적인 구간에서 발생하는 경우가 많음을 의미한다. 따라서 위험사면의 안전율을 높이는 방안으로 일반적으로 시공되고 있는 전 구간에 걸친 보강보다는 보다 정밀한 조사를 통하여 위험구간을 집중적으로 보강하는 것이 효율적이라 생각된다.

Fig. 6. Distribution of the ratio of collapsed width(W) to slope length(L)

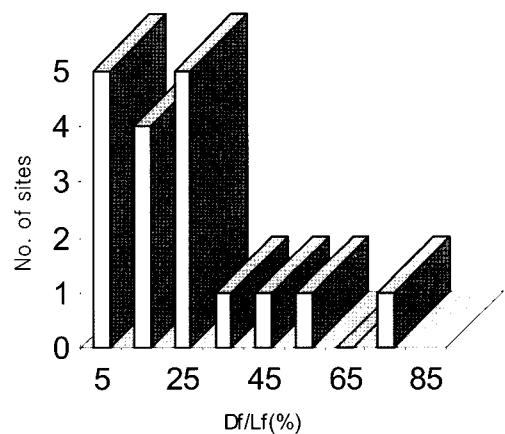
붕괴된 부분의 단면 길이 및 붕괴심도는 붕괴의 규모를 판단하는 중요한 요소이다. Fig. 7을 보면 Df/L_f 가 $0\sim30\%$ 에 가장 우세하게 분포한다. Df/L_f 의 값이 낮을수록 상대적인 붕괴심도가 얕으므로 표층붕괴 및 표층

Fig. 7. Distribution of the ratio of collapsed depth(Df) to collapsed length(L_f)

유실이 우세하다고 할 수 있다. 집중호우에 의하여 발생하는 붕괴 형태로는 얇은 심도의 표층붕괴가 많이 발생함을 알 수 있다.

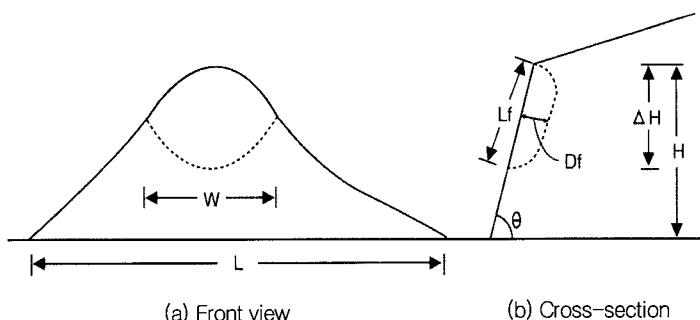
집중호우에 의하여 붕괴된 도로사면을 대상으로 기하학적 분석을 수행하였다. 붕괴 형태의 기하학적인 양상을 분석하기 위하여 7개의 평가 항목을 선정하여 측정하였다. 측정항목은 사면 높이(H), 붕괴 폭(W), 사면 연장(L), 사면 경사(θ), 붕괴 심도(Df), 붕괴 길이(L_f), 붕괴부 수직거리(ΔH) 등이다. Fig. 5는 붕괴부의 기하학적 분석을 위해 수집된 항목의 모식도이다. Fig. 5의 a)는 정면도이며 b)는 횡단면도를 나타낸 것이다.

Fig. 5. Geometric factors to analyze a collapsed cut slope

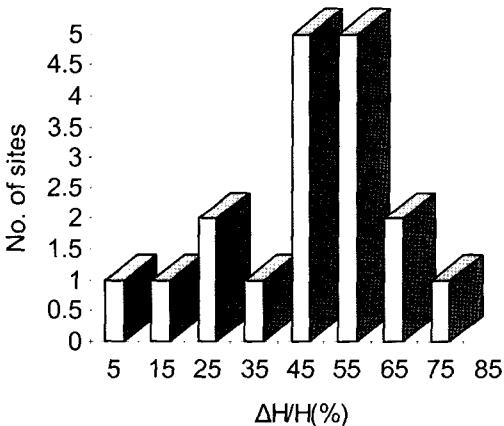
사면 단면에서 측정된 붕괴부의 수직거리를 사면 높이와 비교해 보았다(Fig. 8). 붕괴 사면의 경우, 붕괴부의 수직거리는 전체 사면 높이의 약 40~60 %에 해당됨을 알 수 있다. 즉, 집중호우에 의한 붕괴는 사면 전체에서 발생하기보다는 국부적인 붕괴형태임을 알 수 있다.

Fig. 8. Distribution of the ratio of collapsed height (ΔH) to slope height(H)

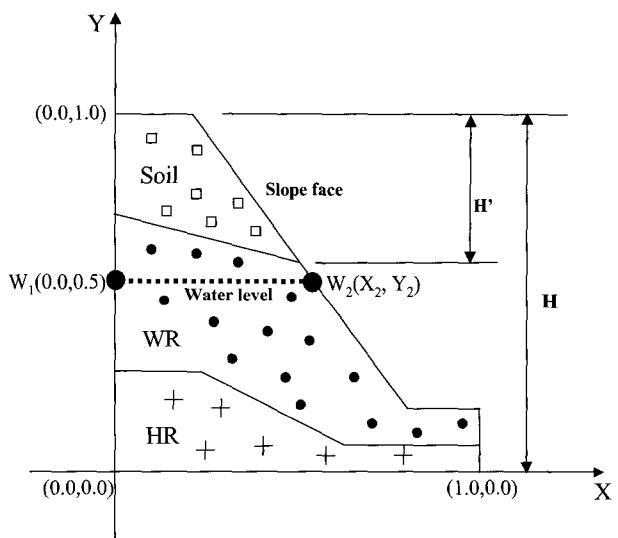
지금까지 살펴 본 바와 같이 집중호우에 의하여 붕괴된 절토사면은 대규모의 붕괴보다는 국부적인 표층붕괴가 우세한 것으로 분석되었다. 따라서 본 연구에서는 집중호우의 영향을 지하수위 변동으로, 표층붕괴 특성을 토층심도의 변화로 고려하여 안정성 해석을 수행하였으며, 그 결과로 얻어진 안전율의 변화를 검토하였다. 절토사면의 안정성 해석에 ITASCA사에서 개발된 FLAC-SLOPE (window version v.4.0)이 이용되었다. 해석시 사용한 지층의 지반강도정수는 Table 6과 같으며 해석에 사용된 모델은 Fig. 9와 같다.

Fig. 9. Typical cross-section of the model

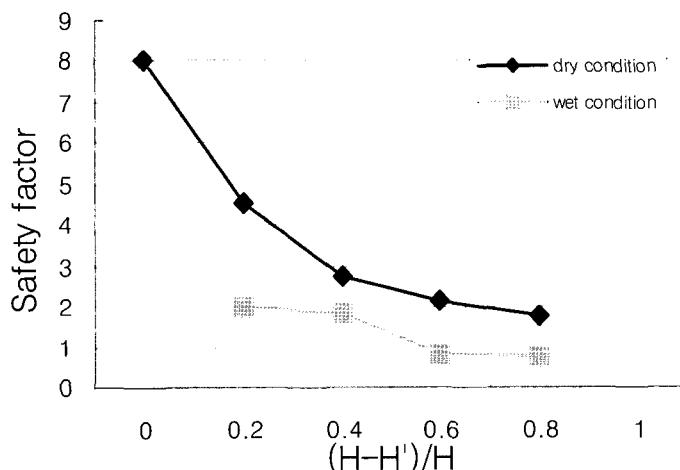
토층의 심도를 변화시켜가면서 건기시와 우기시로 구분하여 안전율의 변화를 살펴보았다. 해석시 우기의 경우, 도로설계편람(건설교통부, 1999)을 근거로 지하수위 $W=1/2H$ 를 사용하였다. 해석결과를 그래프로 나타내면 Fig. 10과 같다. 토층심도가 깊어질수록 안전율이 낮아짐을 보이며 지하수위의 영향을 받는 심도에서는 우기시의 경우가 건기시의 경우에 비하여 영향이 큼을 알 수 있다.

Fig. 10. Safety factors with changing soil depth under dry and wet conditions

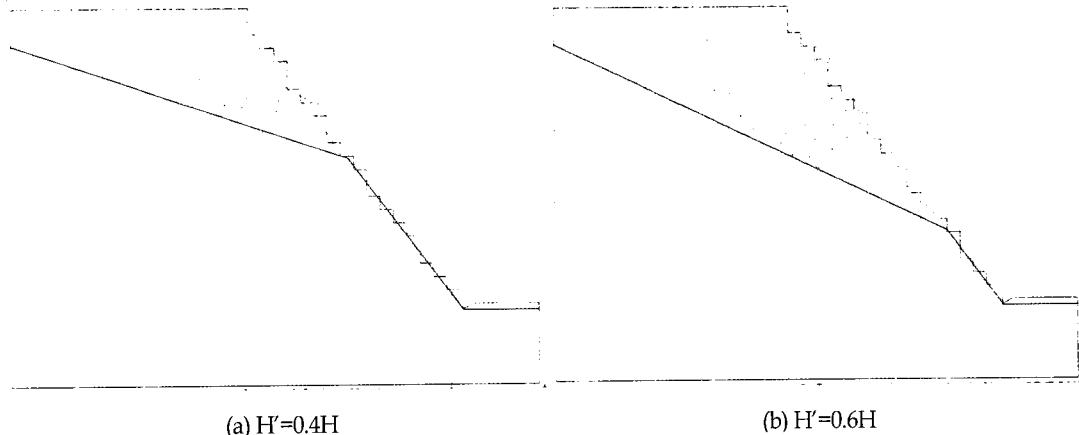
Fig. 11. Results of numerical analysis showing displacement vectors

짐을 알 수 있다. Fig. 11은 $H'=0.4H$ 와 $H'=0.6H$ 해석모델의 변위해석 결과를 나타낸 것이다. 해석결과에서도 토층심도가 깊은 $H'=0.6H$ 모델에서 활동영역이 깊은 것으로 나타났다.
