# 자연재해에 대비한 도로의 위기관리

김 태 병 | 건설교통부 도로정책과 사무관

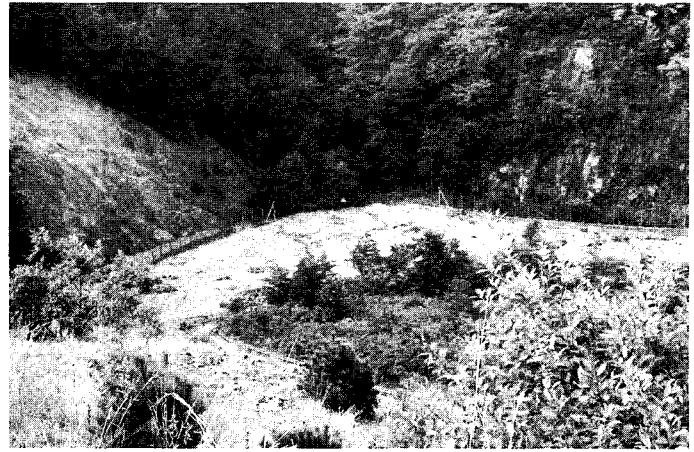
그림 1. 태풍 루사로 낙석 93,000m<sup>2</sup>가 발생했던 국도 30호선 김천 가랫재

또한 도로 주변의 산림 등 형질 변경으로 인하여 시공당시의 유출 형태의 변화가 발생하여 현재 배수 시설의 통수능이 제기능을 발휘하지 못한 곳도 있을 수 있다. 특히 기존 배수관로 및 유출입구의 유지관리 불량으로 토사와 자갈, 벌목된 나무 등이 배수관로를 막아 도로 침수가 발생하는 경우도 많다. 그리고 도로의 기능을 마비시키는 주요 원인으로서 낙석·산사태로 인한 도로 차단, 성토비탈면의 침식·세굴로 인한 도로붕괴 등도 검토될 수 있다.

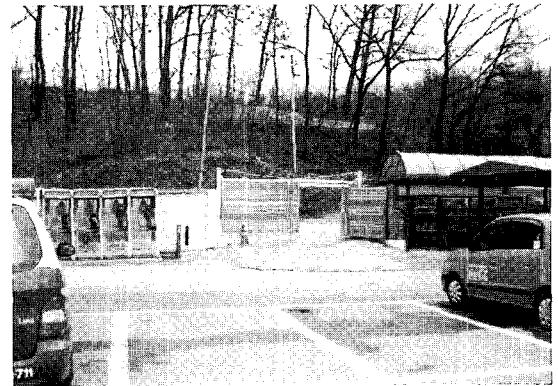
그림 5. 휴게소(죽암) 뒷문 비상연결로 전경

년에 개선을 위한 실시설계비를 반영하였다. 특히, 재해취약부의 경우 중앙분리대 개구부 설치를 확대(기존 시설개량 965, 신설 60)하고, 개폐가 용이한 구조로 개선할 계획이다. 대형교통사고 등으로 인한 고속도로 정체에 대비, 국도, 지방도 등과 인접한 구간에 비상연결로도 설치할 계획이다.

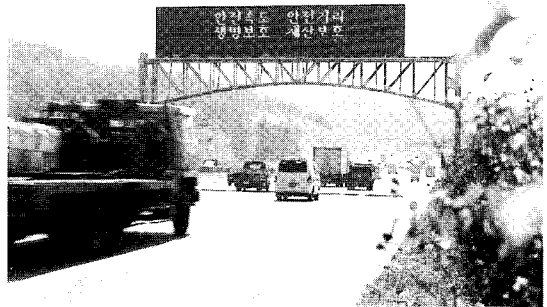
그림 7. 고속도로 전광판 전경

넷째, 고속도로 CCTV 등 현장설비를 2007년까지 442개 추가로 연차별 설치하고, 전광판도 265개소를 추가설치하여 재해취약지점의 상황파악을 강화할 계획이다. 아울러, 고속도로 차량고립시 음식물, 생수, 유류, 담요 등 구호품을 적기 공급하기 위해 필수품 목록은 기관별 비축관리토록 하고, 구호·구난기관 및
