우리나라 지진·지진해일 감시시스템

우 덕 모 | 기상청 지진담당관

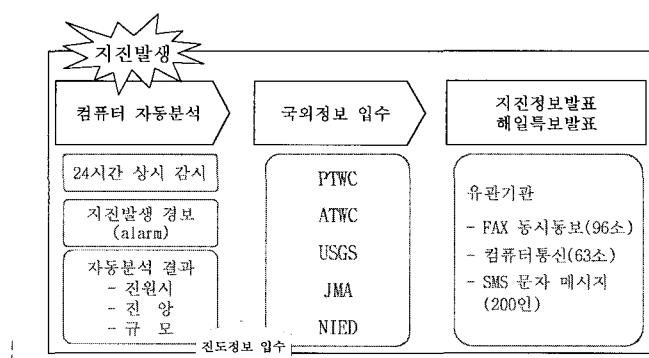
그림 1. 지진발생 시 업무처리도

기상청에서는 지진 및 지진해일 실시간 감시를 위해 지진전문가 2인이 3교대로 24시간 상시 감시체계를 유지하고 있으며, 지진이 발생하면 국가지진정보시스템(Neis)이 이를 자동분석하고 경보음을 송출한다. 국외지진인 경우 자동분석 결과와 태평양 지진해일경보센터(PTWC), 알래스카 지진해일경보센터(ATWC), 일본기상청(JMA), 미지질조사소(USGS) 등에서 입전되는 국외정보를 입수하여 해일 동반여부를 판단하고 우리나라에 피해 가능성을 분석하여 지진해일경보를 발령하게 된다.

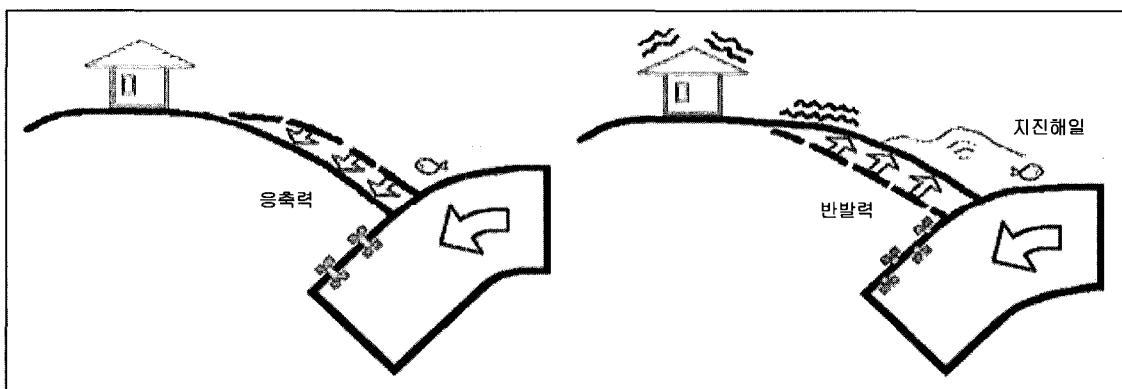
그림 2는 해저에서의 수직단층운동에 의한 지진으로 지진해일이 발생하는 것을 도식화한 것이다.

그림 2. 지진해일 발생 원리도

사실 해역에서 발생하는 모든 지진이 지진해일을 일으키는 것은 아니다. 해수면이 변화하려면 수직단층운동에 동반된 대규모 지진으로 진원깊이가 얕아야 한다. 일반적으로 수직단층운동에 의한 규모 6.3 이상, 진원깊이 80km 이하의 해저지진이 지진해일을 일으킨다고 한다.

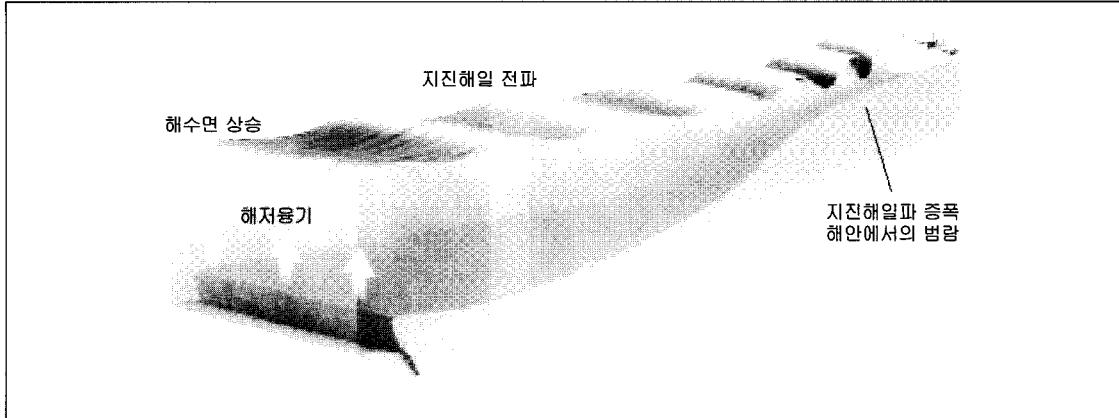
그림 3. 지진해일의 3차원 모식도

그림 3은 지진해일의 증폭도를 나타내는 3차원 모식도이다.

그림에서 보는 바와 같이 단층운동에 의해 해저가

융기(또는 침강)하면 바로 위 해수면이 상승(또는 하강)하게 된다. 이 지점에서 사방으로 파도가 전파되어 해안까지 이르게 된다.

지진해일은 깊은 바다에서는 그리 높지 않지만 해안가로 전파되어 오면 수심이 얕아져 에너지가 증폭되므로 파도가 매우 높아지게 되어 피해가 커지는 것이 특징이다. 따라서 우리나라 3면의 바다 중 동해안이 지진해일 피해 위험도가 가장 높은 이유 중의 하나가 이 증폭도문제이다.

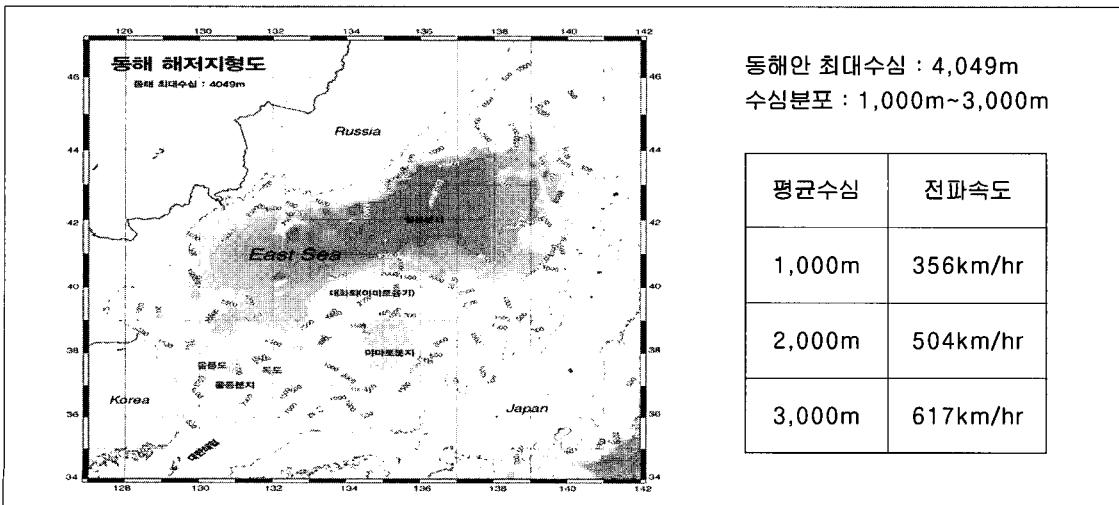
그림 4. 동해의 해저지형도

우리나라 동해의 해일전파속도는 동해 평균수심을 2,000m라고 보면 대략 시속 500Km정도가 된다.

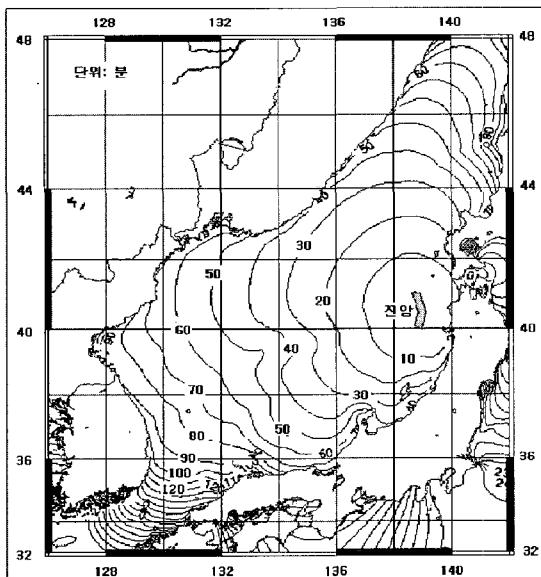
그림 5. 1983년 일본 아키다(秋田) 지진해일 전파도
(숫자: 지진해일 도달시각, 단위: 분)

그림 5는 1983년 일본 아키다(秋田)현 서쪽 해역에서 발생한 지진해일 전파도이다

1983년과 1993년에 우리나라 동해안에 해일피해를 입혔던 지진의 발생지점은 울릉도로부터 약 750km, 동해안으로부터 약 900km 떨어진 곳이므로 해일이 전파해 오는데 걸리는 소요시간은 이론적으로 계산해 보면 대략 울릉도까지 약 1시간 30분, 동해안까지 약 1시간 48분으로 계산된다. 따라서 일본서안의 유라시아판과 북미판의 경계지점에서 대규모지진이 발생하면 대략 1시간 30분 정도의 대피시간이 있다.

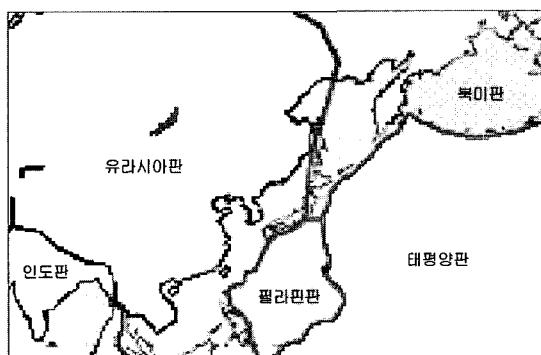
그림 6. 우리나라 주변의 판구조

판구조론에 따르면 우리나라는 유라시아판과 태평양판의 경계부의 가장자리에 위치하고 있어 경계부에 위치한 일본이나 필리핀보다 상대적으로 지진의 안전지대라고 할 수 있다. 그러나 계기판측이 시작된 1978년 이후에만도 피해발생 가능한 규모 5.0이상의 지진이 5차례나 있었고 2004년도에도 계기판측 이래 남한에서 가장 큰 규모 5.2의 지진이 울진앞바다에서 발생되었고, 과거 역사지진을 볼 때 우리나라가 지진의 안전지대라고는 할 수 없다.

첫째 이유는, 서해나 남해는 뚜렷한 지진대가 없는 반면 동해는 동해 면 바다 즉 일본 훗가이도 서쪽 해안을 따라 일본열도 중부 서해안까지 북미판과 유라시아판의 경계부인 해저지진대가 존재하고 있어 해저지진발생 가능성이 매우 높다.

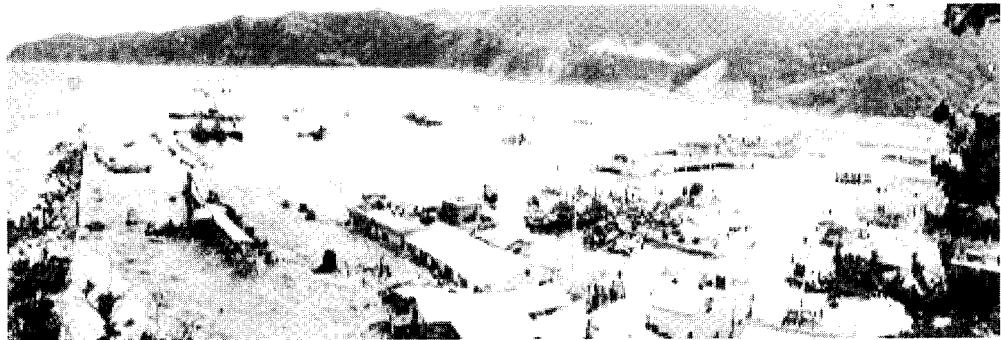
그림 7. 지진해일로 침수된 임원항(1983. 5. 26. 일본 아키다 지진)

최근 우리나라의 지진해일 피해는 1983년과 1993년 두 차례로 모두 동해 면 바다(일본 서쪽 해역)에서 발생한 해저지진에 의한 것으로서 지진해일은 우리나라 울릉도와 동해안에 상당한 피해를 입혔다. 그 중 첫 번째는 1983년 5월 일본 혼슈 아키다현 서쪽 근해에서 발생한 규모 7.7의 지진으로 우리나라 동해안 전역에 걸쳐 지진해일이 발생하여 사망 1명, 실종 2명, 부상 2명의 인명피해와 함께 약 3억 7,000여만 원의 재산피해를 입혔다(그림 7). 두 번째는 1993년
