남아시아 지진해일의 피해현황

박 덕근 | 국립방재연구소 연구2팀장

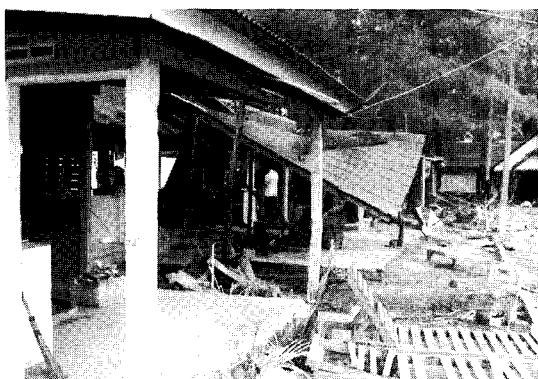
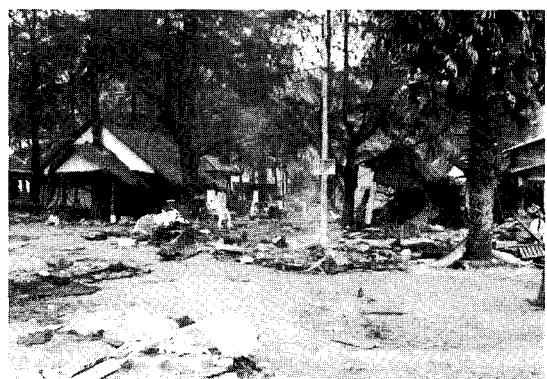
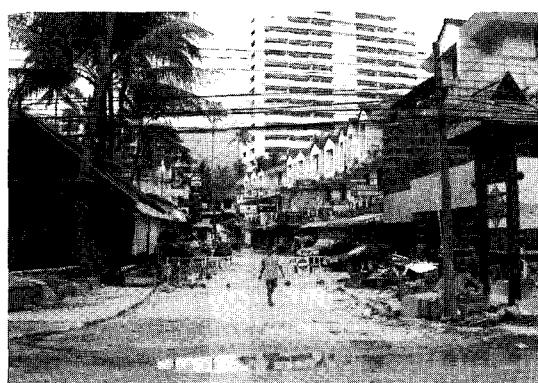
그림 2. 푸켓(Phuket)지역의 지진해일 피해 전경

년 12월 26일 10시경 곳에 따라 바닷물이 갑자기 1km 정도 빠져, 썰물 발생 후 10~15분후에 1차 해일이 내습하여 해변도로 등이 침수되고, 약 10분정도 경과 후 다시 썰물이 발생하고 약 10분정도 경과 후 2차 해일이 내습하였다. 3차 해일이 파고가 가장 높아 건물 등 각종 시설물 등이 3차 해일에 대부분 파괴되었으며, 해일은 1시간에서 2시간 정도 지속되었다. 푸켓 지역은 서쪽 해안쪽에 피해가 집중되었으며, 푸켓섬의 남서쪽 카롱 해안(Karong beach) 지역부터 피해가 발생하여 북쪽지역으로 올라갈수록 큰 피해가 발생하였다. 카말라 해안(Kamala beach)지역은 내륙까지 지진해일로 인한 대규모 피해가 발생하였다. 푸켓지역이 대부분 해안 관광지로서 해안으로부터 표

(a) 휴양지 피해전경 ①

(b) 휴양지 피해전경 ②

(c) 리조트 시내 전경

고가 높지 않은 평평한 지형을 이루고 있어 지진해일로 인한 피해가 커다. 해안선을 따라 도로가 건설되어 있었고, 도로를 따라 쇼핑센터와 해안 휴양시설들이 잘 정비되어 있었다. 지형이 낮은 지역은 모래사장의 모래가 1m 깊이 이상 유실되는 큰 피해가 발생한 반면 지형이 높은 지역은 피해가 매우 미미하여 현장조사 당시 피해를 입지 않은 지역에서는 관광객들이 휴양을 할 정도였다. 시가지가 잘 정비된 파통 해안(Patong beach) 지역에서는 해일 발생시 휴양객과 주민들이 비교적 규모가 큰 쇼핑센터로 피신하였으나, 해안으로부터 매우 가깝고, 지진해일로 침수가 되어 50여명이 한곳에서 집단으로 사망하는 피해가 발생하기도 하였다. 카롱 해안 등 일부지역은 군

인과 정부기관의 도움으로 쓰레기 수거 및 운반, 건물잔재 처리를 추진하고 있으나, 카말라 해안과 같이 완전파괴된 지역의 복구에는 장기간이 소요될 것으로 전망되었다.

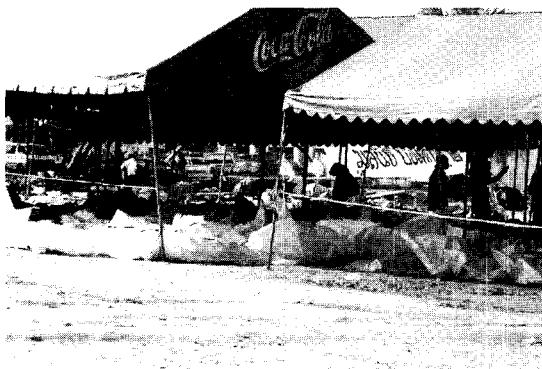
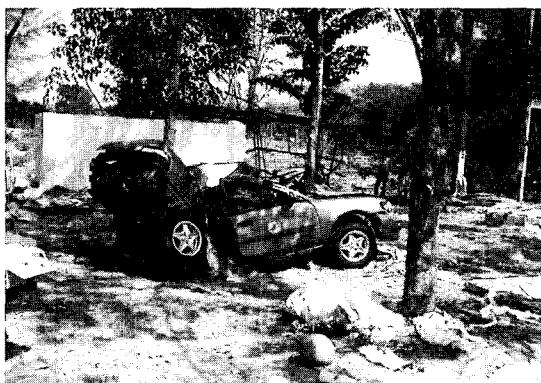
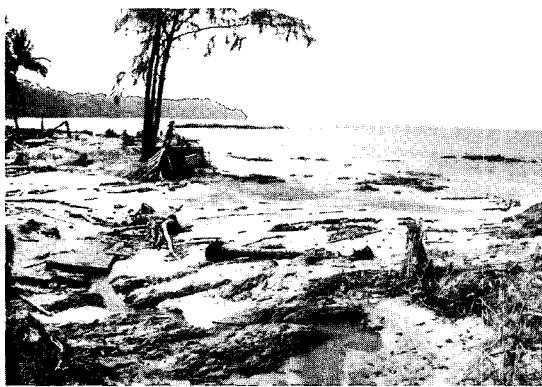
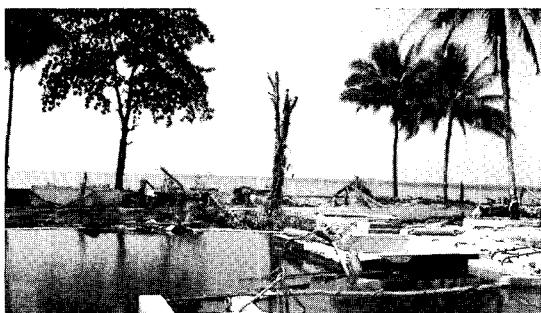
그림 3. 카오락(Khao Lak)지역의 지진해일 피해 전경

(a) 야외 임시시체안치소

(b) 해일로 파괴된 차량

(c) 카오락 해안전경

(d) 해안가 리조트 피해전경

한편, 카오락(Khao Lak) 해안은 지진이 발생한 후 2~3시간만에 지진해일이 도달하였으며, 진앙지로부터 500km 정도 떨어져 있음에도 불구하고 파고가 10m 정도까지 되었던 것으로 조사되었다. 카오락 해안은 북부유럽 관광객들에게 매우 유명한 관광지로서 해안을 따라 리조트들이 위치하고 있었으나, 금 회의 지진해일로 건물이 모두 파괴되어 건물기초만이 남았으며, 해변의 모래는 거의 유실되었다. 또한 지진해일이 해안 내륙 400~500m 까지 범람하여 광범위한 지역에 피해를 유발하였다. 피해가 큰 카오락 해안지역은 해안으로부터 표고가 높지 않은 평평한

지형을 이루고 있어 지진해일로 인한 피해가 컸다. 카오락 해안은 리조트가 있던 곳이었는지를 짐작하기 어려울 정도였으며, 피해를 입지 않은 곳이 없을 정도로 큰 피해를 입었다. 이렇듯 피해가 크고 지역이 광범위하였으나, 시신발굴 작업은 주민요구에 의해 산발적으로 추진되는 등 사체발굴과 긴급복구가 체계적으로 추진되지 못하고 있었다. 도로는 해변에서 200~500m 떨어진 내륙에 위치하여 직접적인 피해가 없어 교통소통에는 지장이 없는 상태였으며, 지진해일로 전주들이 쓰러져 전기공급이 중단되었으나, 복구작업이 활발히 추진 중이었다. 한편, 통신시설은 파괴되어 전화가 불가능하였고, 상수도 공급도 원활하지 못하였다. 피해지역 내에 임시구호소가 설

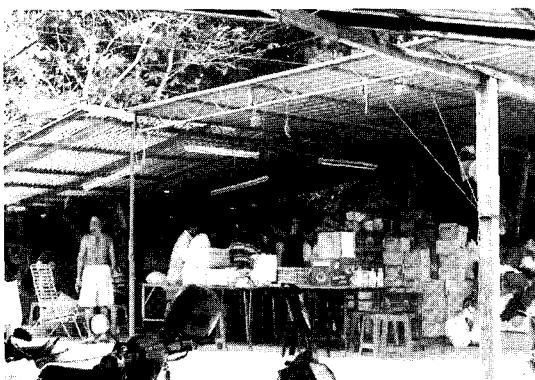
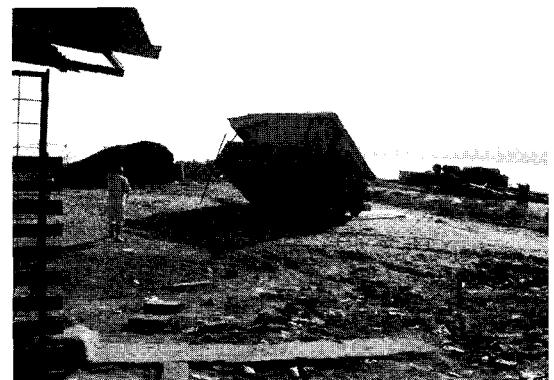
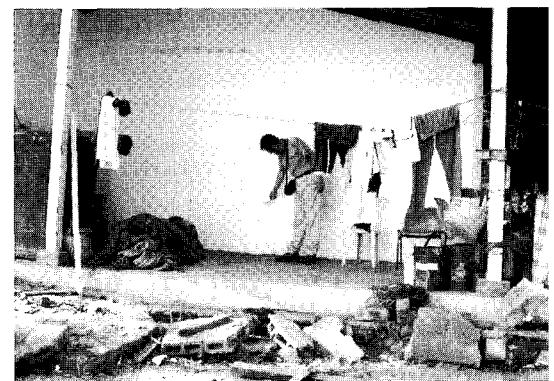
그림 4. 폐낭지역의 지진해일 피해 전경

(a) 야외 임시시체안치소

(b) 해안가 피해전경 ①

(c) 해안가 피해전경 ②

(c) 해일침수 높이

페낭섬은 방파제가 없고, 평상시에도 큰 파도가 없는 지역으로, 북부지역을 제외하면 우리나라의 동해안과 같이 해안을 따라 급경사지를 이루는 지형이 많다. 페낭지역은 도시정비가 매우 잘 되어 있으며, 북부 해안지역에 리조트가 밀집되어 있다. 지진해일로 인한 인명피해는 북쪽과 서쪽해안의 리조트 지역이 아닌 곳에서 현지인 가족단위 휴양객들이 대부분인 것으로 조사되었다. 이는 외국 휴양객의 경우 리조트 안전요원들이 멀리서 두 줄로 접근하는 흰 띠를 보고, 큰 파도에 의한 위험을 인지하여 휴양객들을 호텔로 대피시켜 인명피해를 줄일 수 있었던 것에 반하여 현지인들은 전혀 대피를 하지 못하였으며 또한, 휴양객들이 해파리로 인해 해수욕을 바다에서 하지 않고 호텔내의 수영장을 주로 이용하였기 때문으로 조사되었다. 북쪽의 마이아이 해안(Maiai beach)에서는 지진 해일 발생시 수심 2m 정도에 해당하는 약 10~20m 정도 거리로 바닷물이 빠져 사람들이 구경을 하다 15명이 사망하였으며, 서쪽의 플라우 베통(Pulau Betung)지역에서 휴양중이던 현지주민 22명이 사망하고, 5명이 실종되는 인명피해가 발생하였다.

서쪽과 북부 해안가의 목조 건물들이 일부 파괴되

었으며, 블록 및 콘크리트 건물 등은 피해가 거의 발생하지 않았다. 또한 해안에 정박중인 어선의 일부만이 파손되었으며, 면 바다에 있던 선박들은 전혀 피해가 발생하지 않았다.

페낭지역은 현지조사 전날까지 구호소가 운영되었으나 조사일에는 철수하였고, 침수지역에 대한 청소가 대부분 완료되는 등 신속히 복구가 이루어졌다.

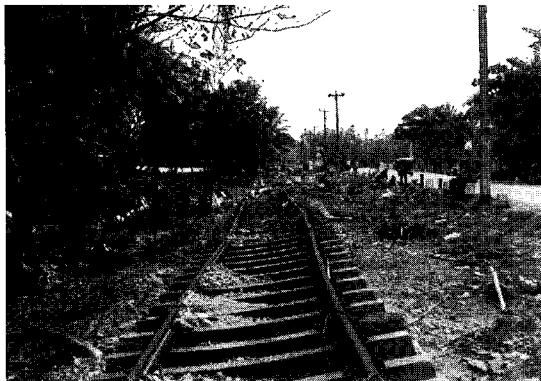
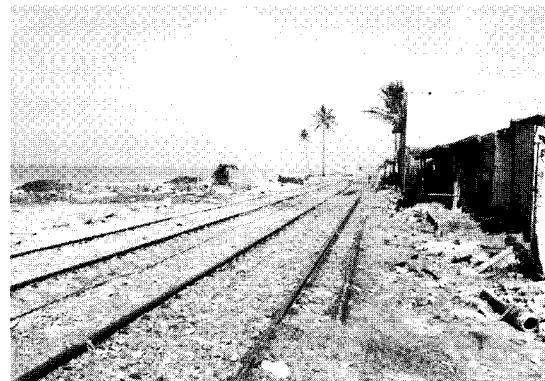
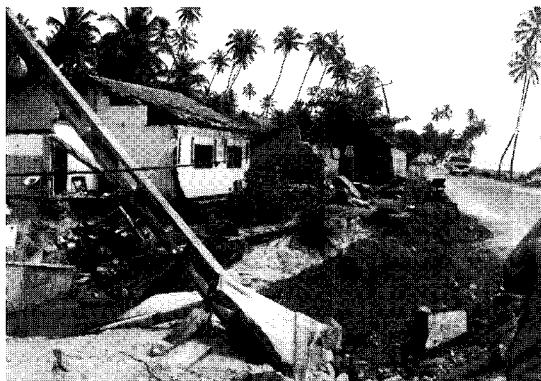
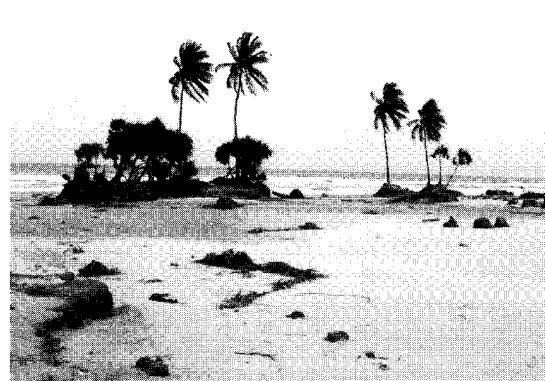
그림 5. 스리랑카의 피해전경

스리랑카는 진앙지로부터 인도양을 가로질러 동쪽으로 약 1,600km 정도의 거리에 위치하고 있으며, 금회의 지진해일로 서쪽 일부를 제외한 전 해안지역이 막대한 피해를 입었다. 스리랑카의 수도인 콜롬보 남쪽에서 10km에 위치한 파나두라 지역은 썰물이 약 500m 정도 급격히 발생된 후 지진해일이 약 15분 간격으로 3회 반복되었고, 약 5m 정도 높이로 강력한 파괴력을 가진 해일이 내습하여 블록 및 목조건물 대부분이 전파(약 410동)되었으며, 해변에서 약 500m 내륙까지 침수되고 이재민이 약 3,000명 발생하였다. 또한, 콜롬보 남쪽 약 38km에 위치한 암발랑고다 지역은 1차 해일이 약 5m 정도 내습한 후 2차 해일이 휴양지 지붕을 덮을 정도로 내습하였다. 목격자에 의하면 처음 지진해일 내습시에 마치 물이 끓는 것처럼 보였으며, 2차 해일 내습 후 약 1km 정도 급격한 썰물이 발생되고, 20~25분이 지나 가장 강력한 3차 해일이 덮쳐 막대한 피해가 발생한 것으로 보고되었다. 이밖에도 텔왓다 지역은 해일로 인해 운행 중이던 기차 8량이 탈선하여 1,500여 명 정도의 인명 피해가 발생하였고 수도인 콜롬보에서 해변을 따라 건설된 철도 대부분이 파괴되었다.

(a) 해안가 철도피해 ①

(b) 해안가 철도피해 ②

(c) 해안가 주택피해

(d) 모래침식 전경
