중부 지역 중·소하천 교량의 세굴보호공에 관한 조사연구

Field Investigation of Scour-Protection Methods for Bridges in Small Size Streams of Central Region of Korea

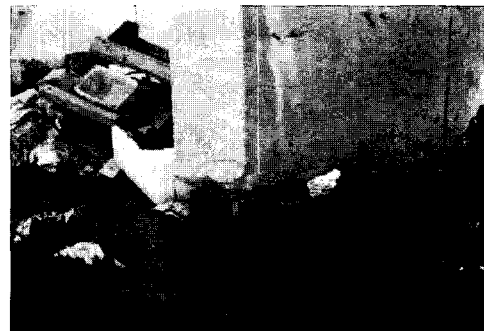
그림 3은 세굴 현황조사시 나타난 세굴 상태를 나타낸 것으로, 교각 밑부분이 세굴로 인하여 하부구조를 드러내거나 심하게 손상된 모습을 볼 수 있으며, 제방의 손실과 교각주위의 유송잡물도 볼 수 있었다.

(b) 바닥이 들어난 기초

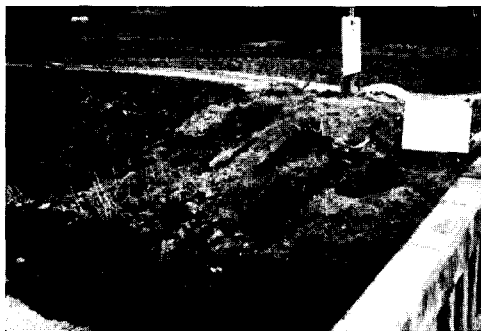
(c) 제방손실

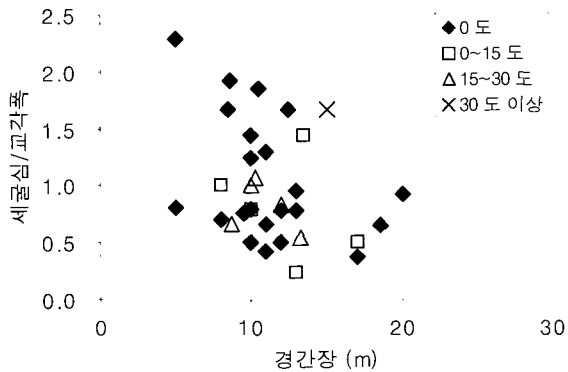
그림 4. 경간장과 세굴심의 관계

한편, 용인·광주지역 34개소 교량 중에서 원형과 타원형의 교각을 갖는 33개소의 교량에 대하여 경간장과 세굴심의 관계를 정리하면 그림 4와 같다. 그림 4에서는 하천 흐름과 교각이 이루는 접근각을 15°단위로 분류하였다. 그림 4를 살펴보면, 경간장이 증가하면 교각폭에 대한 상대 세굴심이 감소하는 경향을 나타내고 있으며, 접근각 크기보다는 경간장 크기에 세굴심이 보다 민감함을 알 수 있다.

최근 하천설계기준에서는 최소 경간장을 12.5m로 규정하고 있다(건설교통부, 2000). 이는 경간장이 작은 경우 그림 3(d)에서 보는 바와 같이 홍수시 급류와 함께 상류로부터 유입된 유송잡물이 교각에 걸리며, 통수단면이 줄어들어 유속이 더욱 증가하여 세굴작용이 활발해지기 때문이다. 그런데, 그림 4에서 보는 바와 같이 22개소 교량은 경간장이 12.5m보다 작다. 이는 최근의 하천설계기준이 적용되기 전에 이미 가설된 교

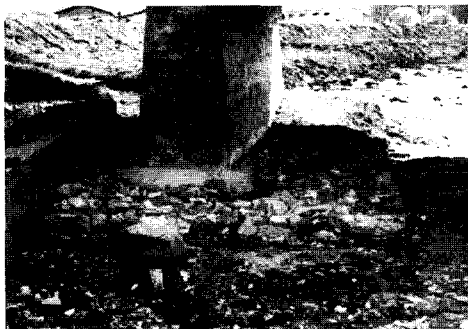
(a) 사석보호공

그림 5는 보호공이 설치된 교각 예이다. 세굴보호공이 설치된 경우에도 대부분은 세굴이 많이 진행된 이후에 시공된 것으로 판단되었다.
