호안측량에 의한 해안침식 및 퇴적 변화량 모니터링

Monitoring of Coastal Erosion and Accretion Changes using Sea Walls Surveying

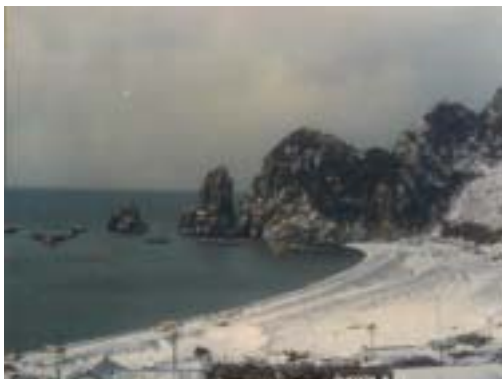
FIGURE 1. Before coastal erosion(December, 1979)

전라남도 신안군 흑산면 가거도리에 위치한 소흑산도항은 현재 방파제 480m, 방사제 195m 등이 축조 중에 있다. 방사제에서 화룡산측 해안은 그림 1과 같이 1979년 12월 공사 착수 이전에 형성되어 있던 해안선이 공사 착공후 침식이 장기적으로 진행되었고, 이는 항내 정온 확보를 위해 방파제 축조 이후 태풍 내습시 마다 토사가 붕괴되어 포락지가 형성되고 있는 실정이며, 2004년 현황으로는 그림 2, 3과 같다.

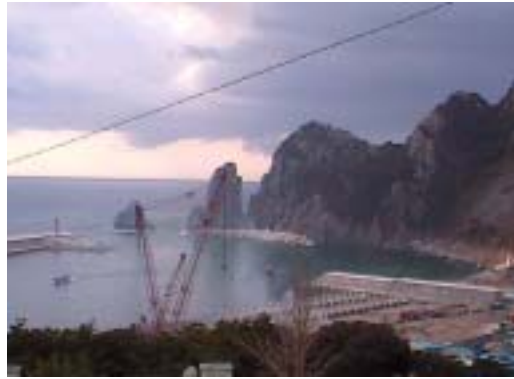
FIGURE 3. After coastal erosion(December, 2004)

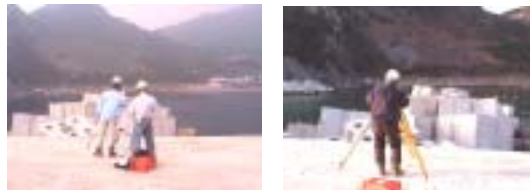
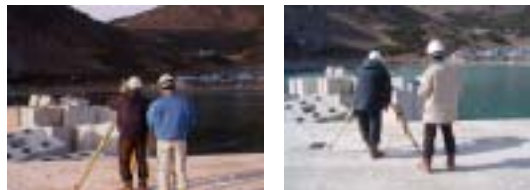
a. October, 7 2004 b. November, 24 2004

c. December 7, 2004 d. March 21, 2005

FIGURE 4. Sea walls surveying

그림 4와 같이 방파제 위에 한 지점을 선정하여 그 지점으로부터 침식호안 구간을 일정한 간격으로 좌표측량, 수심측량을 주기적으로 실시하여 해안선 변화유무와 정량적인 변화를 조사하였다. 표 1은 그림 5에서 보듯이 방파제 위에 지점에 대한 성과를 나타낸다.

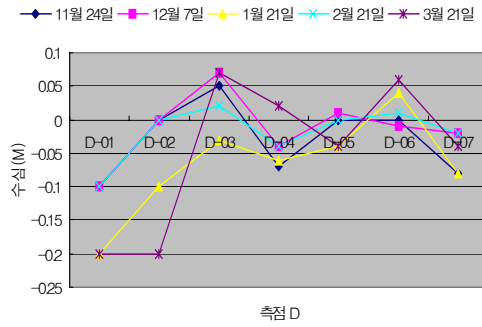
FIGURE 14. Level changes of station D

그림 14와 같이 10월 7일 측량 결과를 기준으로

로 11월 24일 및 12월 7일 측량 결과 변화량이 $-0.10\text{m} \sim +0.07\text{m}$ 로 지표면 level이 약간씩 퇴적 및 침식이 번갈아 진행되는 것을 알 수 있다. 또한 1월, 2월 및 3월 측량 결과 변화량이 $-0.20\text{m} \sim +0.07\text{m}$ 로 상기 측정들과 유사하게 퇴적 및 침식이 번갈아 진행되는 것으로 관측되었다.

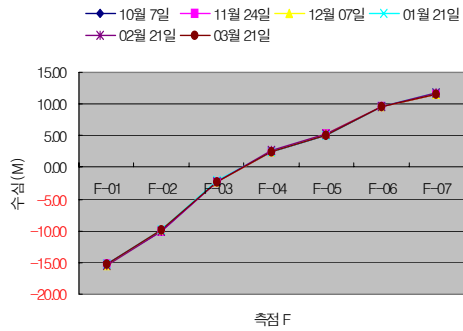
FIGURE 17. Level distribution by measurement period on the station F

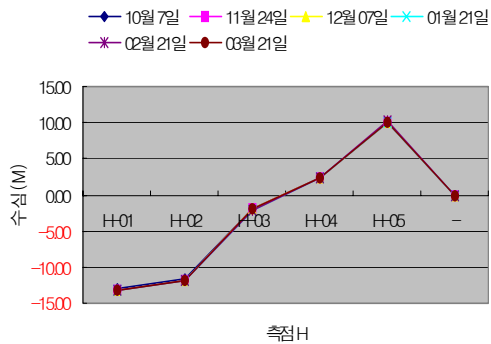
FIGURE 21. Level distribution by measurement period on the station H
