# 도로기반 수치지도의 수정 및 갱신을 위한 GPS-Van 적용에 관한 연구

## A Study on GPS-Van Application for Editing and Updating Digital Map of Road System

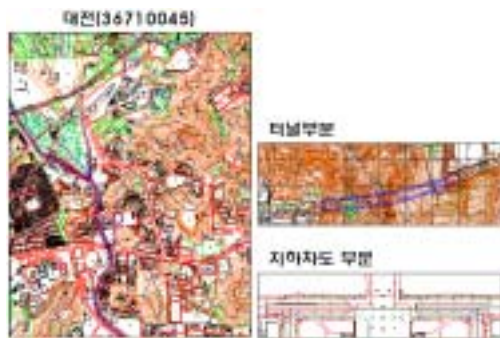
FIGURE 3. Selection of subject region

그림 3과 같이 연구대상지역으로는 대전광역시 유성구 일대(1:5,000 수치지도 도엽번호 36710045)와 둔산동 일대(터널 및 지하차도)를 선정하였다.

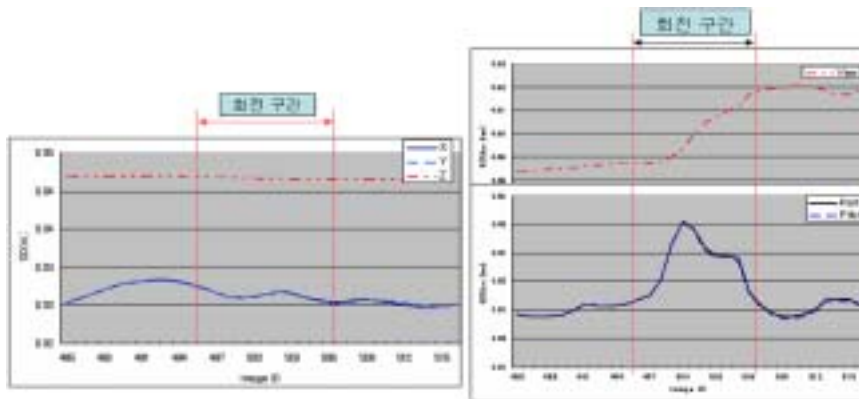
FIGURE 10. Change of GPS/IMU position and posture for Case 1

그림 10, 11 및 12는 case별 위치와 자세(roll, pitch, yaw)의 표준편차 변화를 나타내고 있다. 위치(X, Y, Z)는 3가지 경우 모두 회전과 상관없이 일정한 값을 유지하고 있다. 그러나 자세는 case 1, 2와 같이 회전할 경우 roll, pitch는 회전수행시 증가하였다가 회전 후 원래로 돌아오지만 곡선구간을 주행하는 case 3의 경우 roll, pitch가 불규칙하게 변화하고 있음을 알 수 있다. 세 가지 경우 모두 yaw는 회전 및 곡선구간과 상관없이 증가하는 변화를 보이고 있다.

림 10~12에서 분석한 바와 같이 X, Y, Z는 변화폭이 최대 0.01m로 대부분 큰 변화가 없다. 하지만 자세요소는 case 1, 2와 같이 직선→회전→직선과 같은 경우 회전수행시 최대 0.27arc-sec를 보이고 있으며, case 3과 같이 지속적인 곡선구간에서의 주행은 자세의 오차가 0.05arc-sec로 거의 변화하지 않다.

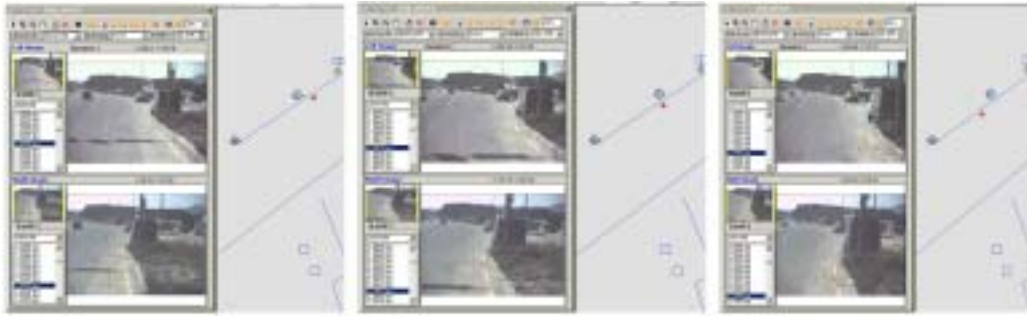
FIGURE 13. Acquisition images by distances between camera and object

그림 13과 같이 차량이 진행하면서 하나의 객체에 대하여 연속적으로 취득된 몇 장의 영상을 이용하여 거리별 정확도를 표 6과 같이 분석하였다.

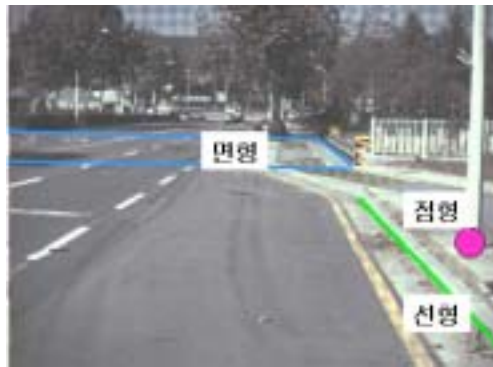
FIGURE 15. Classification by object type

객체의 특성별 정확도 분석은 특이점이 존재 하느냐 또는 렌즈와의 거리에 영향을 미치느냐에 대한 분석으로 볼 수 있다. 객체의 형태는 그림 15와 같이 도로와 같은 선형, 신호등 및 가로등과 같은 점형, 횡단보도와 같은 면형으로 나눌 수 있다.

선형 객체는 어느 곳을 매핑하여도 상관없이 없기 때문에 영상에서 최고 하단 부분(카메라와의 거리가 최소)에 위치한 곳의 매핑이 가능한 반면 점형 및 면형 객체의 경우 매핑하여야 하는 점이 정해져 있다.

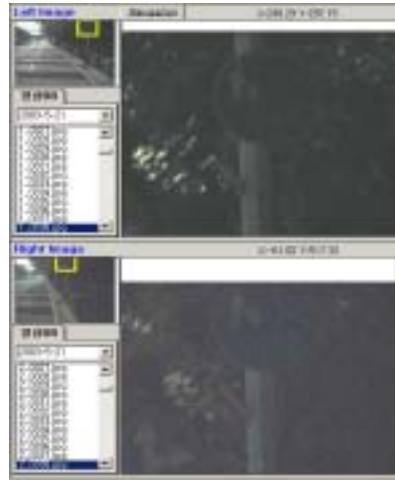
FIGURE 17. Poor Resolution

매핑과정에서 발생할 수 있는 오차는 입체영상에서 정밀한 공액점 취득이 안 되기 때문이다. 이는 그림 17처럼 영상 해상도가 낮거나 또는 그늘지거나 어두운 날씨에 데이터를 취득하여 영상이 어두워 식별이 어려워 오차를 유발할 수 있다.

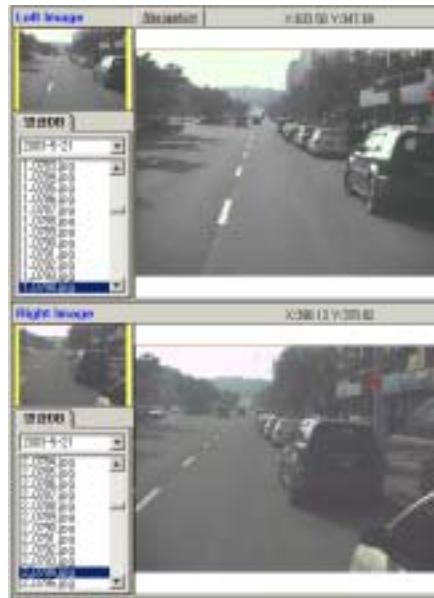
FIGURE 18. Increase in distance by the obstacle

GPS-Van이 도로를 주행하기 때문에 도로상에 주차된 차량 및 보행자, 간판 등 여러 장애물들이 존재한다. 이러한 장애물들이 오차에 영향을 주는 경우는 크게 두 가지로 나눌 수 있다. 하나는 데이터 취득 시 장애물로 인해 객체

가까이 접근을 못해 거리가 먼 경우(그림 18)와 장애물로 인하여 특이점이 가려져 매핑의 어려움으로 인한 경우(그림 19)로 오차를 발생시킬 수 있다.
