강우로 인한 보강토옹벽의 붕괴사례 연구

A Case Study in a Rainfall induced Failure of Geosynthetics-Reinforced Segmental Retaining Wall

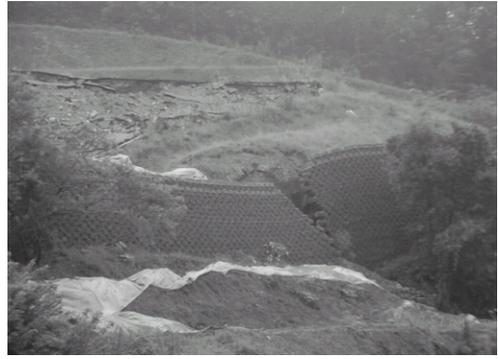
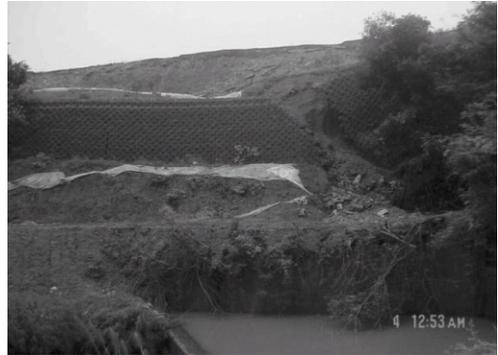
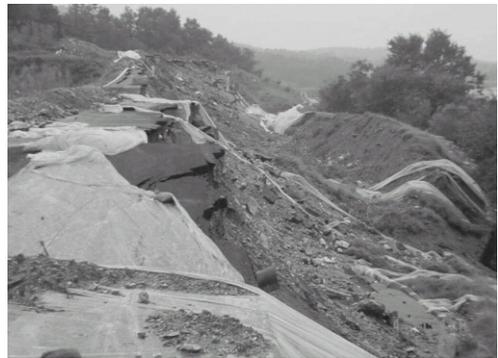
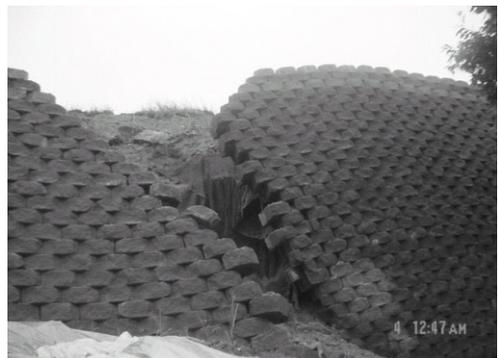
그림 1. 붕괴된 보강토옹벽의 주변상황 사진

었다. 그림 1은 붕괴된 보강토옹벽의 현장 상황을 나타내는 사진으로 진입도로 및 인접 보강토옹벽 전구간이 미끄러져 내려 붕괴되었음이 육안으로 관찰되었다. 이러한 파괴유형의 관찰 및 현장조사로 사면의 불안정성 및 외적 불안정성과 연관된 붕괴사고로 판단할 수 있다.

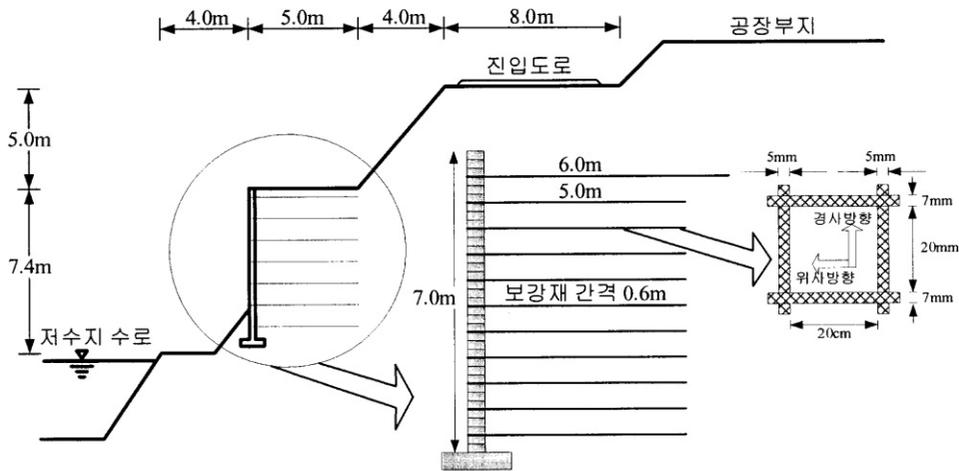
그림 2. 붕괴된 보강토옹벽의 대표단면

그림 2는 7.4m 보강토 옹벽의 단면도를 보여주고 있다. 붕괴된 보강토 옹벽의 현장조사를 토대로 설계 제원을 유추한 결과 보강재는 길이 약 5m, 연직 간격 0.6m로 균일하게 설치되었다. 이는 NCMA(Collins 1997) 및 FHWA(Elias and Christopher 1997) 설계법에 제시된 최소보강재의 길이 0.7H를 만족한다. 그러나 보강토체의 불안정성에 상당한 영향을 미칠 수 있는 보강토체 상단 후면의 높이 5m 사면에 설계에 반영되지 않아 안전한 설계라 판단하기 어렵다.

그림 2에서 보듯이 붕괴된 보강토옹벽은 200mm의 콘크리트 블럭과, 고밀도 폴리에틸렌(HDPE) 섬유로 구성된 지오그리드를 사용한 단일옹벽으로 구성되어 있다. 현장조사 결과 상단단 블럭의 수평간격(Set-back)을 두지 않고, 상하 블럭은 전단키(shear-key)를 이용하여 연결된 것으로 조사되었다. 또한 콘

크리트 블럭과 뒷채움 흙 사이에는 300mm의 쇠석배수층을 설치하여 배수를 유도한 것으로 조사되었다.

붕괴된 토목섬유 보강의 보강토옹벽은 2003년 4월에서 6월까지 2개월에 걸쳐 공장부지 조성을 위한 진입도로 용지 확보 차원에서 종단 방향 150m의 규모로 약 1~7.4m의 높이로 시공되었다. 그림 2에서 보듯이 보강토옹벽은 약간 경사진 사면에 위치하고 있으며, 주변 상황으로 10m 떨어진 곳에 저수지가 위치하고 있고, 폭 2m인 저수지의 용수로는 옹벽 전면과 불과 4m 떨어진 곳에 위치하고 있다.

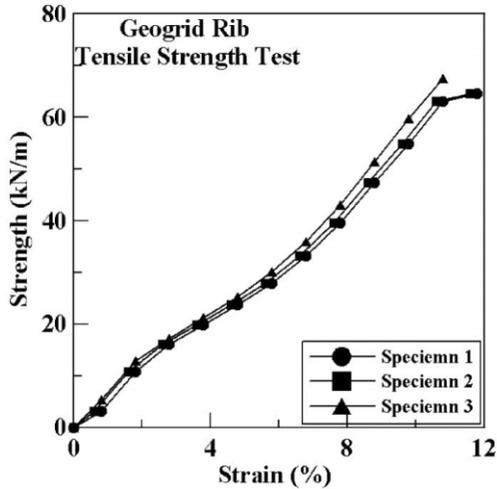
그림 3. 리브 인장강도 시험 결과

본 논문에서는 보강재의 인장강도를 평가하기 위하여 리브인장강도(GRI-GG1) 시험을 실시하였다(GRI Test Method 1988). 실험에 사용된 지오그리드는 붕괴된 옹벽에서 채취한 길이 10cm의 시료를 이용하였고, GRI-GG1기준에 의거하여 인장속도는 $10 \pm 3\%/min$ 을 적용하였다. 그림 3은 리브인장강도시험 결과를 나타낸 것이다. 실험 결과 65kN/m의 극한 인장강도와 500kN/m의 축강성을 확보할 수 있었으나, GRI GG1과 같은 변형을 제어방식시험에서 획득한 강성과 1000시간의 사용능력에 대한 강성비가 0.25~0.35라 가정할 때(Bathrust 2004), 붕괴 시 보강재의 실제 강성은 500kN/m이하로 추정된다.

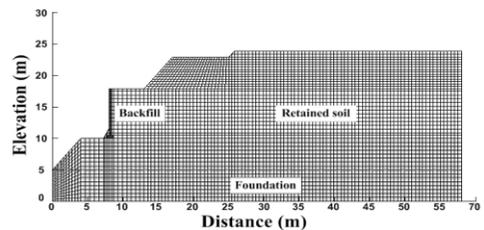
그림 4. 해석에 적용된 유한요소모델

포화 투수계수는 $8.304 \times 10^{-9} \text{ m/s}$ 를 적용하였다. 다음 그림 4는 2차원 침투해석에 적용된 유한요소모델, 그림 5는 초기 조건, 그림 6은 2003년 6월, 7월의 침투해석 결과 간극수압 분포도이다.

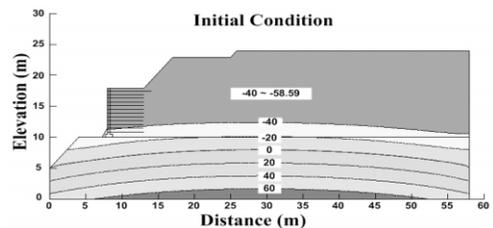
그림 5. 초기 간극수압 분포

그림 5와 6에서 보듯이 6, 7월의 집중호우로 인한 강우의 침투로 지하수위가 약 1.5m 상승하고, 습윤 지대의 하향에 따른 상부의 석션 감소현상을 확인할 수 있다.

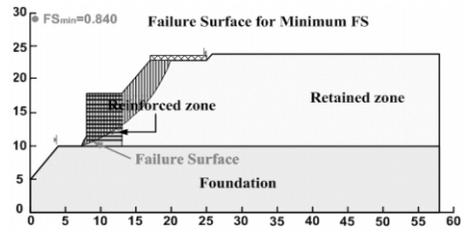
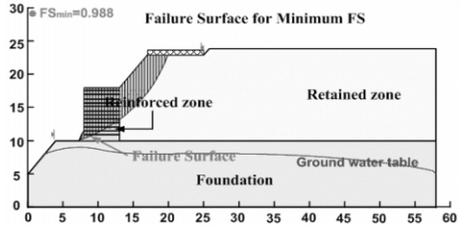
그림 7. 사면안정해석결과

그림 7은 시공 완료 직후(Dry case) 및 강우 완료 후(Wet case)의 두 가지 경우에 대한 사면안정해석 결과 파괴면의 양상 및 최소 안전율을 나타낸다. 그림 7에 나타난 바와 같이 파괴면은 시공 완료 직후 및 강우 완료 후 모두 보강토체 하단에서 시작되어 보강토체 및 배면토 내로 전파되며, 전형적인 복합파괴유형으로 분석된다. 최소안전율은 시공 완료 직후의 경우 약 0.840, 강우 완료 후의 경우 약 0.988로 두 경우 모두 옹벽의 붕괴를 초래하는 낮은 안전율을 보였다. 시공완료 직후의 경우 뒷채움 흙의 전단강도 특성 및 보강재의 제원 등 설계조건이 양호하지 못한 결과 불안정한 안전율을 나타낸 것으로 보인다.

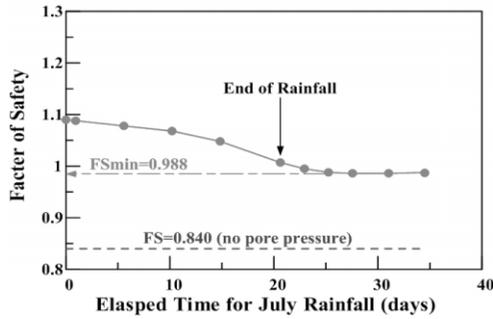
그림 8. 시간에 따른 안전율의 변화(2003년 7월)

치는 영향을 면밀히 분석하기 위해 침투해석결과를 토대로 2003년 7월의 강우지속기간에 따른 안전율의 변화를 나타내면 그림 8과 같다. 그림 8에서 보듯이 간극수압을 고려한 해석결과 석션의 반영으로 인해 전단강도가 크게 평가되어 간극수압을 고려하지 않은 경우에 비해 안전율이 과대평가 되는 결과를 보였다. 그러나 시간이 흐름에 따라 강우로 인한 침투로 인해 석션은 감소하고, 따라서 전단강도 역시 감소하여 안전율은 점점 작아지는 양상을 나타내며, 안전율이 최소가 되는 시점은 강우 완료 약 5일 후로 그때의 안전율은 약 0.988이다.
