화학제품제조업의 안전관리 개선 사례

1. 사업장 개요

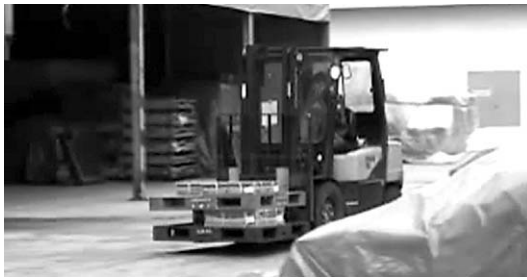
5. 공정별 위험요인 및 개선대책
가. 원료 입고 및 출고 공정

위험요인	지게차의 과속 운행에 의한 작업 중 지게차와의 충돌, 협착 및 포크에서의 화물 낙하 위험, 원료 팔레트 적재시 편하중 발생으로 적재물의 붕괴 위험
RAP	576

(1) 지게차에 후진 경보기, 후진경보등을 부착

(2) 백부대, 포대 운반은 편하중이 발생하지 않도록 팔레트 위에 적재 운반

(3) 주행과 연동되는 안전벨트 설치

RAP가 576에서 356으로 감소

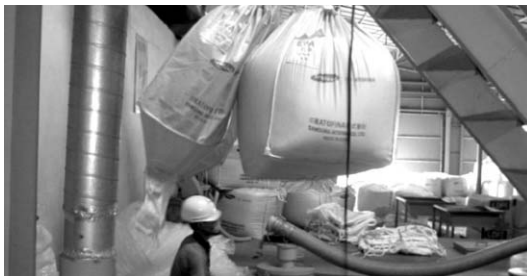
나. 원료 투입 공정

위험요인	크레인의 백부대 취급시 크레인 권상물에 충돌 위험과 원료 투입 호퍼에 추락 위험
RAP	384

(1) 후크에 해지장치 부착

(2) 호퍼 상부에 추락방지용 철망 설치

(3) 호퍼 상부에 추락 방지용 슈트 설치

RAP가 384에서 128로 감소

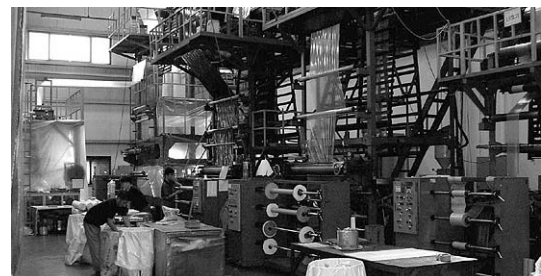
위험요인	원료 압출기의 청소, 점검 및 정비 작업시 안전수칙 미준수로 협착 및 감전 사고 위험
RAP	512

압출기의 청소, 점검, 정비 작업시에는 메인 전원을 차단하고 차단된 스위치에 잠금장치 및 정비중 표찰을 부착

RAP가 512에서 128로 감소

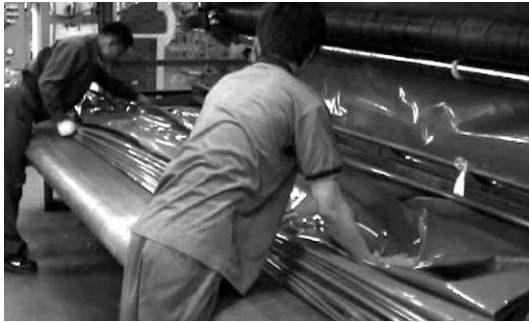
라. 제품 포장 공정

위험요인	생산된 필름을 인력으로 종이박스에 포장 작업시 중량물, 반복작업에 의한 요통 및 근골격계질환의 발생 위험
RAP	394

제품 창고에 진공 흡입식 호이스트 운반기구를 설치·사용

RAP가 384에서 192로 감소

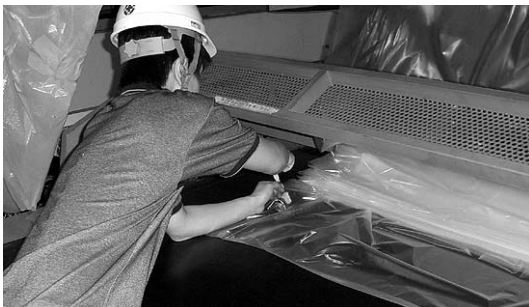
위험요인	컷터칼로 제품 절단 작업시 컷터칼 파손과 불안정한 행동에 의한 작업자 수지 상해 위험
RAP	352

커파칼로 제품 절단 작업자에게 안전장갑(케블라 장갑)을 지급

RAP가 352에서 192로 감소

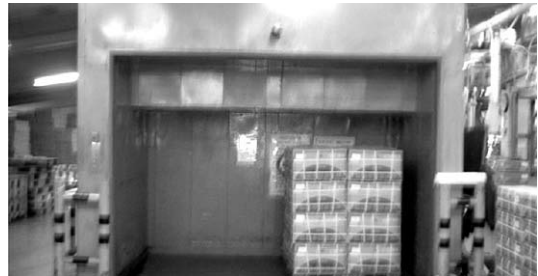
마. 제품 운반 공정

위험요인	화물용승강기를 이용한 제품의 창고 운반 작업시 작업자 탑승과 문틈 간격이 넓은 승강기 출입문에 신체가 협착될 위험과 지게차에 의한 화물의 입고, 출고시 충돌재해 발생 위험
RAP	448

(1) 화물용승강기 내부 조작스위치 제거

(2) 화물용승강기 문틈 간격은 철판으로 보강

(3) 화물용승강기 파손을 방지하기 위한 보강판 설치

RAP가 448에서 192로 감소

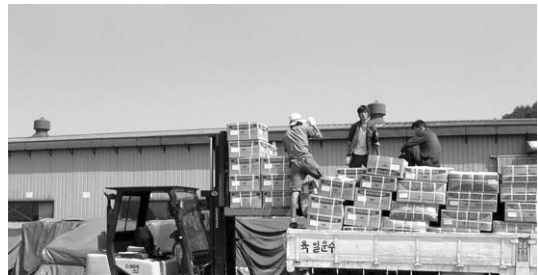
바. 제품 상차 공정

위험요인	제품을 트럭 적재함에 인력으로 상차하는 작업 중 요통재해와 추락재해 발생 위험
RAP	512

트럭 적재함 높이의 이동식 작업발판 설치

RAP가 512에서 256로 감소

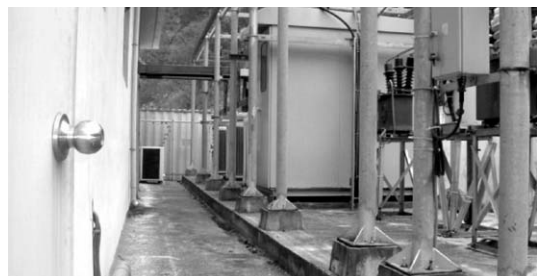
사. 변전실

위험요인	전기 공급 및 유지 관리시 절연보호호구, 활선작업용 장치 미사용으로 감전 위험
RAP	320

고압활선 작업자는 절연용 보호구착용과 활선 작업용 장치를 사용
