금속제품 제조업의 안전관리 개선 사례

1. 사업장 개요

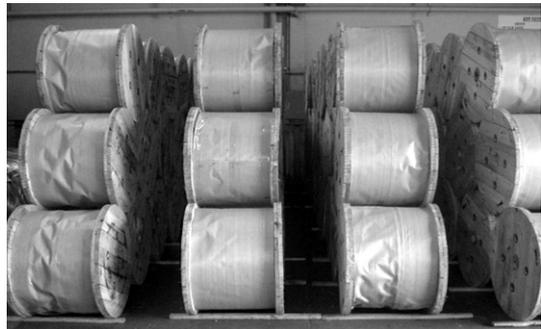
가. 자재입고

작업내용	선재를 생산라인으로 옮기는 작업		
	근로자수	기계기구 및 설비	지게차
	위험요인 및 재해형태		
	RAP		
지게차 운전자의 시야 미확보로 충돌재해 발생 위험	72		
지게차 후진경보기 미작동으로 후진시 충돌 재해 발생 위험	128		
완제품의 적재 보관시 제품의 붕괴, 낙하 발생 위험	136

조 치 사 항

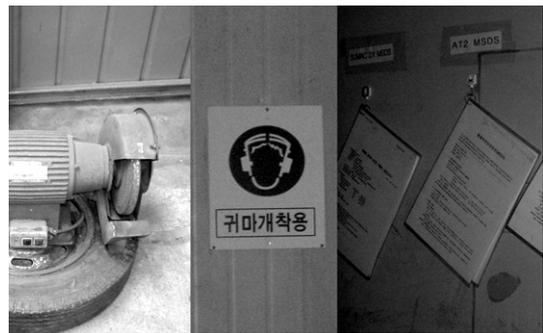
다. 마봉공정(인발, 절단)

작업내용	요구된 선경 및 길이로 인발하여 절단하는 작업		
근로자수	12명	기계기구 및 설비	인발기 및 절단기, 크레인 등
위험요인 및 재해형태			RAP
오일이 바닥에 누유되어 근로자의 전도 재해 발생 위험			128
2톤 크레인의 후크해지장치가 이탈되어 운반물 낙하위험			144
교류아크용접기에 방호장치 미부착으로 슛돌 파손 비래 위험			256
탁상용연삭기의 측면 덮개 미부착으로 슛돌 파손 비래 위험			256
작동상태에서의 조정, 청소 작업으로 협착재해 발생 위험			208
귀마개착용의 안전표지 미부착으로 근로자 안전의식 저하			256
오일 등에 대한 물질안전보건자료의 미비치에 의한 근로자의 불안정한 행동 유발 위험			128
질소용기의 전도방지조치 미실시로 용기의 전도 발생위험			128

조 치 사 항
(1) 설비의 정비 철저 및 누유된 오일은 톱밥 등으로 즉시 제거
(2) 임의 기능제거가 발생치 않도록 안전교육 실시 및 설비 보완
(3) 자동전격방지기를 부착하고 임의 기능 상실방지를 위한 교육 실시
(4) 탁상용 연삭기 설비 교체
(5) 지속적인 안전교육 실시
(6) 안전표지판 부착
(7) 물질안전보건자료 게시
(8) 질소가스 용기에 전도방지띠 부착

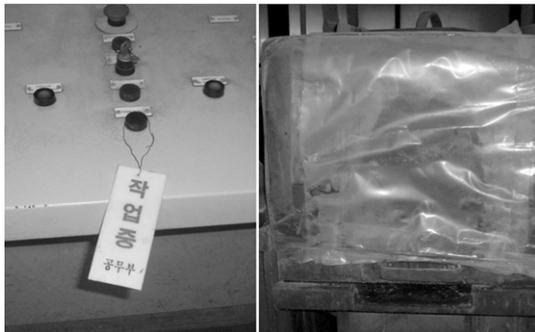
라. 열처리, 산세, 도금공정

작업내용	선재표면의 이물질을 제거하고 기계적 특성 향상		
근로자수	11명	기계기구 및 설비	산세·도금·열처리라인 및 크레인 등
위험요인 및 재해형태			RAP
5톤 크레인 후크해지장치의 이탈로 인한 운반물의 낙하 위험			144
폐염산조의 관리 미흡으로 화상재해 발생 위험			136
산세장의 정비, 점검 중 임의 전원투입에 의한 재해발생위험			72
도금조 감시창 파손으로 납, 아연흡 작업장 내로 유출되어 개인 건강장애 발생위험			64
열처리가 완료된 가열상태의 와이어와 접촉에 의한 화상재해 발생위험			64
가성소다 옥외 보관소의 바닥 및 방유벽 균열에 의한 누출 위험			48

조 치 사 항
(1) 임의기능제거가 발생치 않도록 안전교육 실시 및 설비 보완
(2) 폐염산조 주위에 안전울 설치
(3) 임의 전원투입 방지를 위하여 “작업중” 표지판을 제작하여 사용
(4) 파손부에 대한 밀폐조치가 이루어지도록 보수 조치
(5) 접촉방지를 위한 안전울 설치
(6) 방유벽 보수 실시

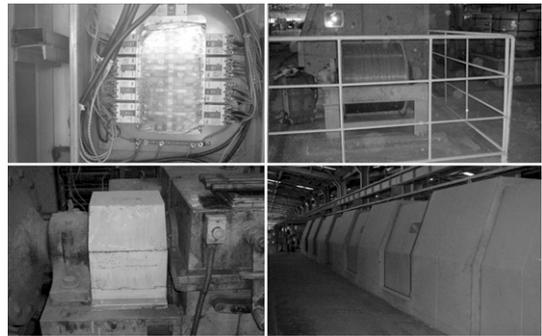
마. 신선공정

작업내용	선재를 다이스에 통과시켜 필요한 규격으로 인발하는 작업		
근로자수	28명	기계기구 및 설비	신선기, 크레인, 연선기 등
위험요인 및 재해형태			RAP
2.8톤 크레인의 후크해지장치가 이탈되어 운반물 낙하 위험			144
신선용접기 연삭숫돌의 안전덮개 미설치로 숫돌 파손 비래 및 접촉에 의한 재해발생 위험			72
스킵프 회전부가 노출되어 협착재해 발생위험			144
신선기 드럼 방호덮개 파손으로 회전 접촉에 의한 재해 위험			144
신선기 동력전달 커플링 안전덮개 미설치로 말림재해 위험			144
선재 절단용 고속절단기의 클램프 미설치에 의한 재해 위험			36
분전함의 외함에 대한 접지 미실시로 감전 재해 발생위험			256

위험요인 및 재해형태	RAP
Lowpc 2호기 테이크업 전력케이블 노출로 피복손상 위험	32
바닥에 설치된 고무매트 변형으로 전도재해 발생 위험	32
신선기 다이스 교체중 불안정한 작업방법에 의한 재해 위험	136
선재 침유장 상단부 안전난간대 파손으로 추락 재해 위험	32
귀마개착용의 안전표지 미부착으로 근로자 안전의식 저하	256

조 치 사 항
(1) 임의 기능제거가 발생치 않도록 안전교육 실시 및 설비 보완
(2) 탁상용 연삭기에 준하는 안전조치 실시
(3) 회전부가 노출되지 않도록 안전문 설치
(4) 신선기 드럼에 방호울 설치토록 조치
(5) 커플링부에 안전덮개를 설치토록 조치
(6) 고속절단기에 클램프를 설치토록 조치
(7) 분전함 외함에 대한 제3종 접지 실시
(8) 전력케이블의 피복 손상 예방을 위한 보호덮개 설치
(9) 고무매트의 교체 실시
(10) 해당 근로자에 대해 안전교육 실시로 불안정한 행동 예방
(11) 안전난간을 보수하도록 조치
(12) 귀마개착용 유도를 위한 안전 표지판 부착

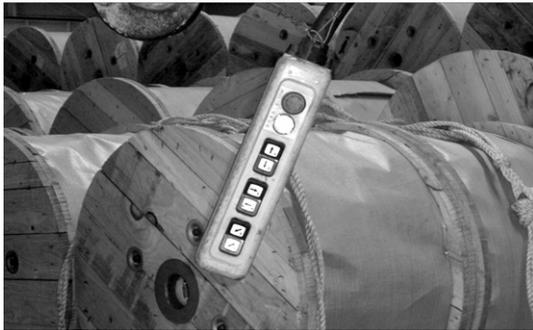
바. 검사 및 포장

작업내용	완제품 검사 및 포장 작업		
근로자수	2명	기계기구 및 설비	포장기, 크레인 등
위험요인 및 재해형태			RAP
2.8톤 크레인의 후크해지장치가 이탈되어 운반물 낙하위험			144
2.8톤 크레인 펜던트 S/W의 비상정지 스위치가 파손된 상태로 방치되어 충돌 등 재해발생 위험			144

- (1) 임의 기능제거가 발생치 않도록 안전교육 실시 및 설비 보완
- (2) 파손된 비상정지 S/W를 교체하여 사용토록 조치

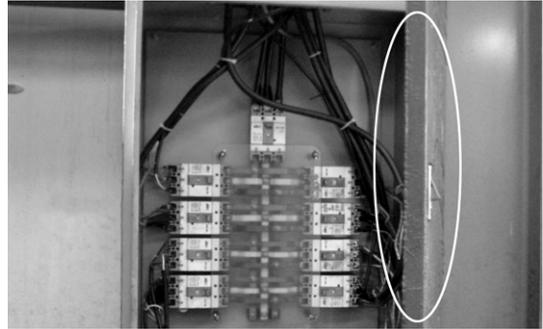
사. 기타작업

작업내용	설비의 유지·관리작업		
근로자수	3명	기계기구 및 설비	크레인, 연선기 등
위험요인 및 재해형태			RAP
공작실 분전함 외함에 덮개 미설치로 감전재해 발생 위험			128
불안전한 자세 동작에 의한 요통재해 발생 위험			112

- (1) 분전함 외함에 대한 덮개 설치
- (2) 요통 등의 재해 예방을 위하여 정기적으로 안전교육 실시

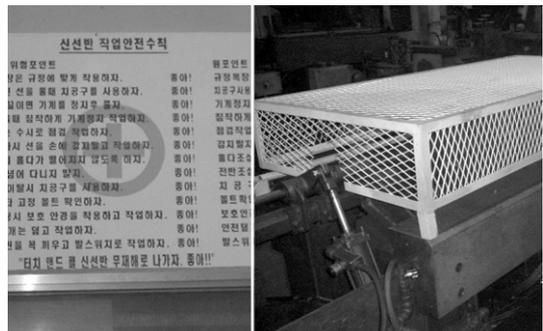
가. 마봉공정

인발 및 절단부에 안전덮개가 이탈되어 협착재해 발생 위험(RAP : 228)

- (1) 관리분야 : 해당공정에 안전수칙을 부착하여 근로자의 시각적 안전의식 고취
- (2) 교육분야 : 안전덮개의 임의 해체 방지를 위한 안전교육을 지속적으로 실시
- (3) 기술분야 : 인발, 절단부에 안전덮개를 설치하도록 설비 개선

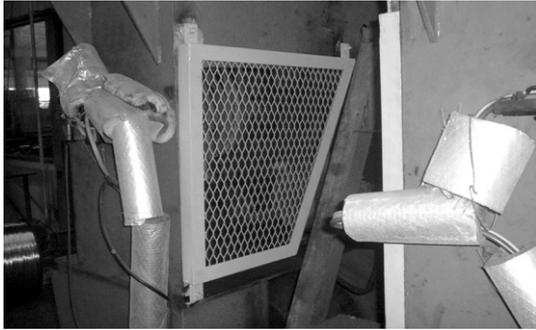
나. 열처리공정

스플러 워크웨이 측면 벨트 폴리부에 안전덮개 미설치로 협착재해 위험(RAP : 228)

- (1) 관리분야 : 벨트 교체 작업시 사전 작업허가 후 덮개를 제거하고, 사유 종료시 원상 회복토록 조치
- (2) 교육분야 : 안전덮개를 임의적으로 해체하지 않도록 안전교육 지속적으로 실시
- (3) 기술분야 : 안전덮개를 부착하도록 설비의 개선

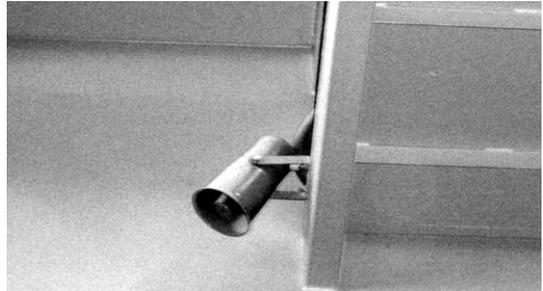
라. 기타(운반) 공정

크레인의 주행 경보장치 미작동으로 근로자와의 충돌 위험(RAP : 288)

- (1) 관리분야 : 설비의 기능유지 상태에 대한 점검을 작업전 실시
- (2) 교육분야 : 경보설비의 필요성에 대한 교육을 정기적으로 실시
- (3) 기술분야 : 고장시 즉시 정비하여 항상 작동될 수 있도록 조치
