# 기계기구 제조업의 안전관리 개선 사례

창원지회 이 필 준 차장

**6. 개선사례**

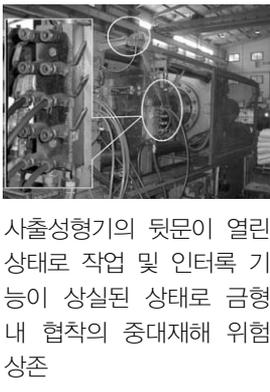
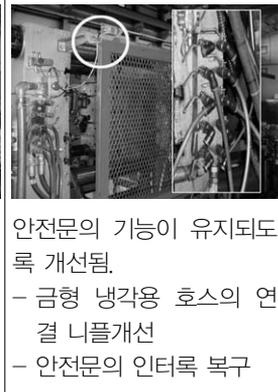
<p>사출성형기의 뒷문이 열린 상태로 작업 및 인터록 기능이 상실된 상태로 금형 내 협착의 중대재해 위험 상존</p>	<p>안전문의 기능이 유지되도록 개선됨. - 금형 냉각용 호스의 연결 니플개선 - 안전문의 인터록 복구</p>
