크레인 아웃트리거 파손으로 붐이 PSC빔에

철골도장 작업중 충전부에 페인트롤러

데크플레이트가 전위되면서 추락

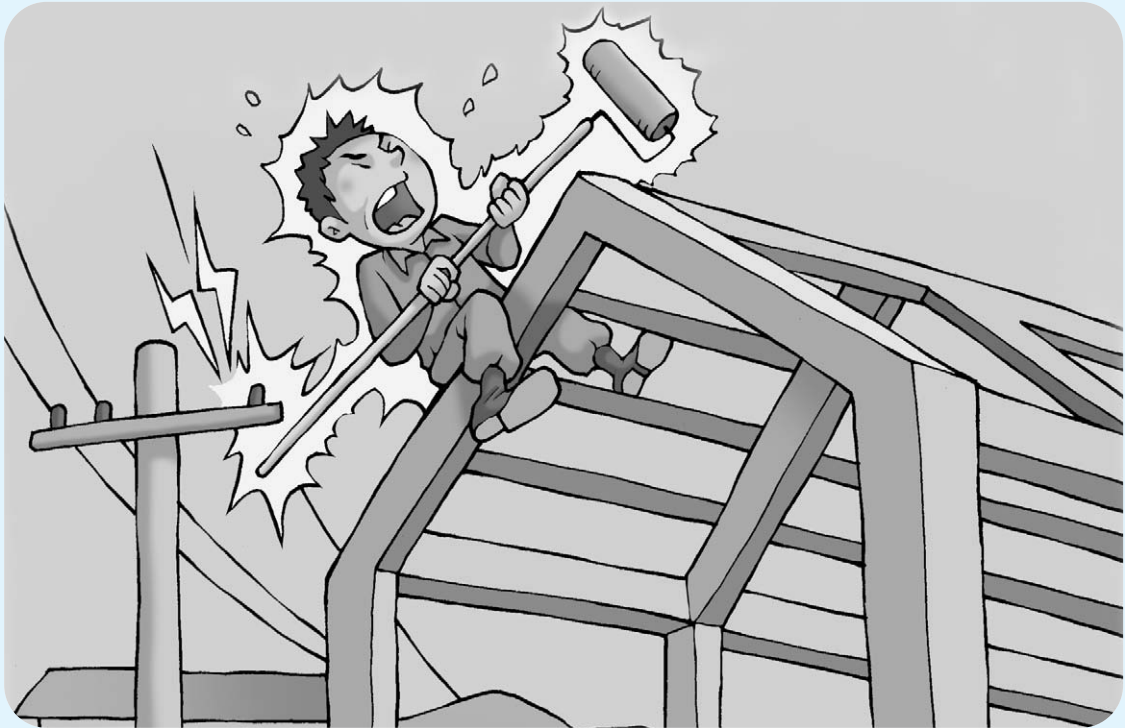
2005년 4월 ○일 15:30분경 경남 김해시 소재 ○○기업 증축공사 현장에서 피재자가 H형강 상부에 앉아 페인트 롤러를 이용하여 철골의 접합부 도장작업을 하던 중 페인트 롤러의 장대가 인근 공장의 전력공급용 수전설비(22,900V)의 충전전로에 접촉되어 사망한 재해임.

- 가. 특별고압 근접 작업시 안전조치 미실시
- 나. 작업도구의 부적합
- 다. 특별고압 근접 작업요령 미숙지

※ 알루미늄 재질의 페인트 롤러 장대 사용

가. 특별고압 근접작업시 안전조치후 작업

특별고압에 근접하여 작업시 접촉위험이 있을 때에는 절연용 방호구를 설치하고 개인보호구(안전장

갑, 안전모, 안전대 등)을 착용한 상태에서 작업

나. 특별고압 근접작업에 적합한 작업도구 사용

작업도구 제작·선정시 특별고압 근접작업을 고려하여 절연된 도구를 사용하거나 도전성이 없는 재질의 제품 사용

다. 특별고압 활선근접작업시 사전 안전 조치 철저

특별고압선로에 접근하여 작업을 실시할 경우 접근한계거리를 유지하도록 보기 쉬운 장소에 표지판을 설치하거나 감시인을 배치하여 안전하게 작업

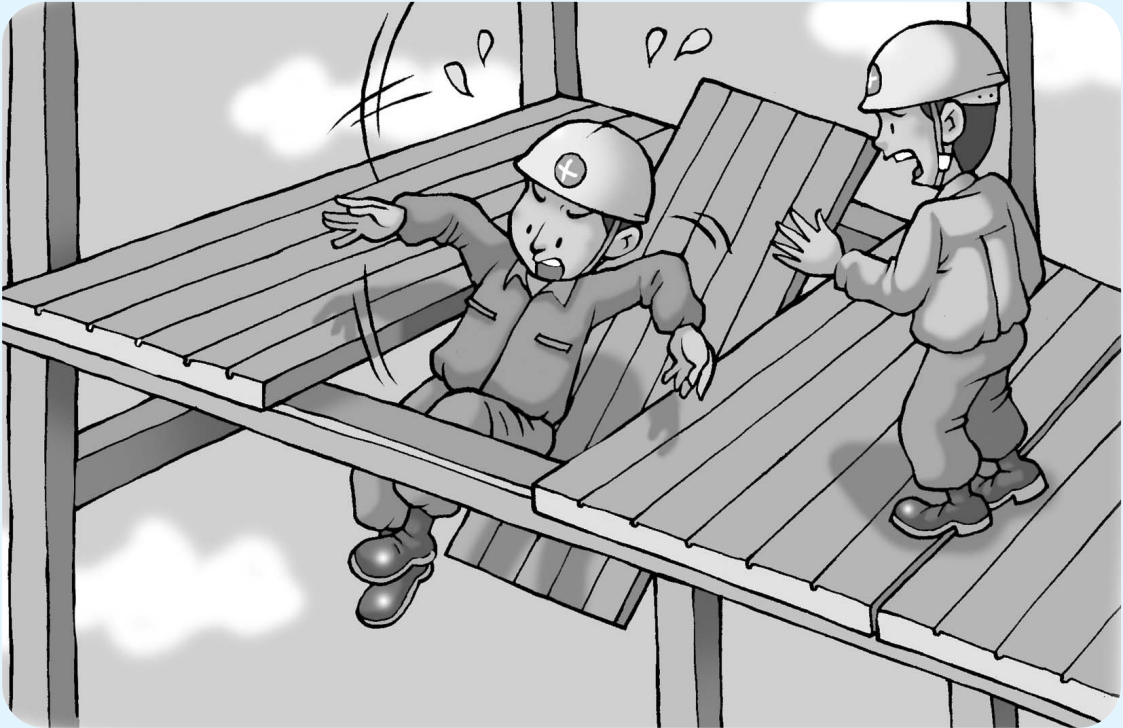
2005년 4월 ○일 11:00분경 경기도 파주시 소재 ○○건설 근린생활시설공사 현장에서 피재자가 양단의 지지가 불안정한 상태로 철골보 위에 임시 거치되어 있던 데크플레이트의 한쪽 끝 부분을 밟는 순간 편심에 의해 전위되면서 데크플레이트와 함께 추락하여(5.7m) 사망한 재해임.

- 가. 데크플레이트의 지지상태 불량
- 나. 안전방망 미설치
- 다. 안전대 부착설비 미설치

가. 데크플레이트의 견고한 지지상태 유지

설계도서에 의거한 각종 부재의 규격을 준수토록 하고 데크플레이트 조립에 대한 세부적인 작업방법

을 사전에 충분히 검토하여 조립(데크 조립과정 중에 양단이 충분히 지지되도록 거치상태 유지 하며 작업 진행)

나. 안전방망 설치

데크플레이트 설치작업은 작업여건상 가설발판의 확보가 곤란하여 근로자의 이동 및 작업진행시 추락위험이 매우 높음으로 근로자 추락위험에 대비하여 하부에 안전방망을 견고하게 설치

다. 안전대 부착설비 설치

철골작업 및 이동시 추락에 대비하여 안전대 부착설비를 설치하고 안전대 착용후 작업
